수원시 가로수 건강성 평가 : 중로 및 소로를 중심으로

Evaluation of the Growth and Health of Street Trees in Suwon :
Focused on Small-Medium Width Streets

김은영

© 2019 수원시정연구원

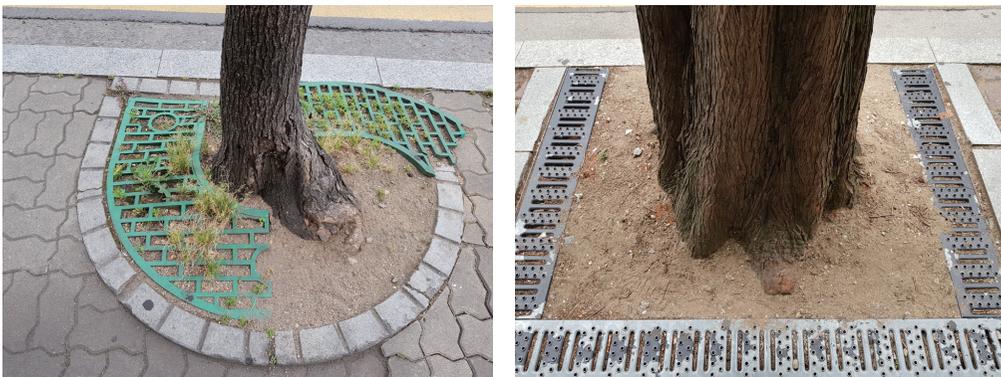
〈그림 3-41〉 가로수 보호판 현황

보호판 재질 또한 메타세쿼이아의 경우 철재인 반면 회화나무는 PE재질의 보호판이 설치되어 있었다. PE재질의 보호판은 뿌리분이 보호판을 침범하여 자라 파손되어 있는 경우가 많아 보호판 관리가 필요해 보였다. 철재 재질의 보호판은 가로수 하부 토양을 충분히 덮지 못해 토양 답압의 우려가 있을 것으로 판단된다.

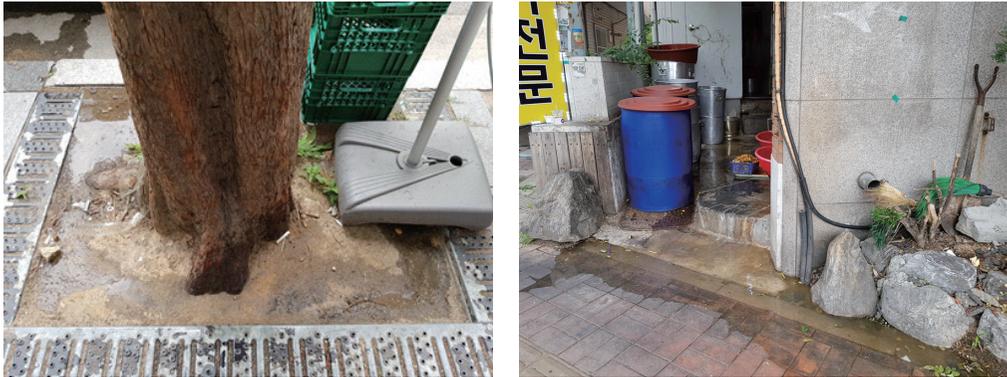
〈그림 3-45〉 상업지역 생활 오수 피해 사례

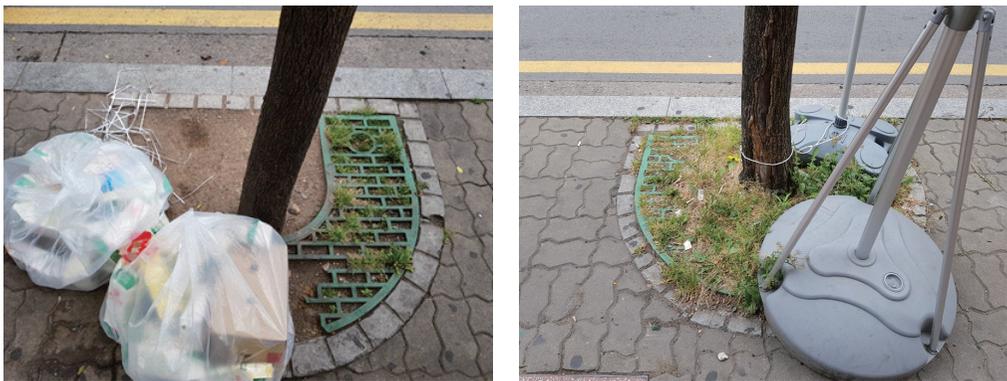
〈그림 3-46〉 상업지역 쓰레기 및 적재물 피해 사례
