| SRI-기본-2018-4 |

수원시 가로수 건강성 평가

Evaluation of the Growth and Health of Street Trees in Suwon

김은영. 2018. 「수원시 가로수 건강성 평가」. 수원시정연구원.

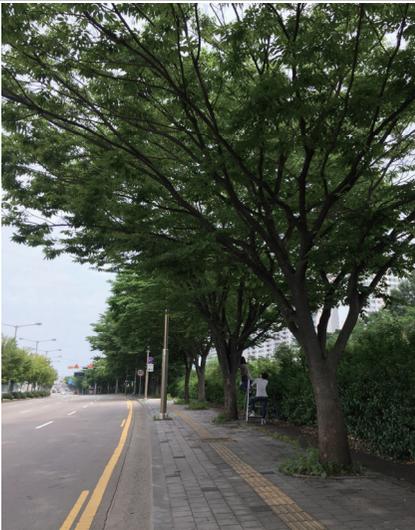
구간	수종	배식방법
		하1	느티나무	1열
		띠녹지유무	보호판유무	토지이용현황
	무	유	기타	
관리 현황	· 생육상태가 매우양호한 편으로 수목의 흉고직경 또한 큰 값을 보임 · 보행자들에게 충분한 그늘을 제공할 수 있는 수관이 형성되어 있음

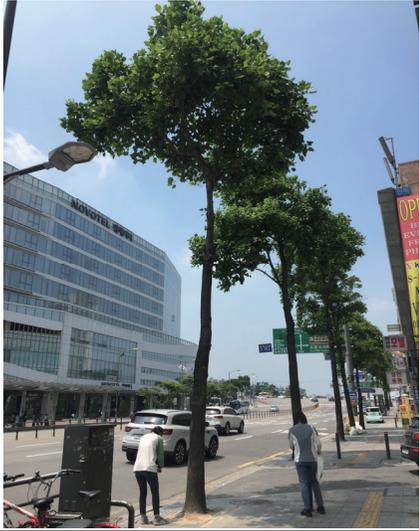
구간	수종	배식방법
		상6	튤립나무	1열
		띠녹지유무	보호판유무	토지이용현황
		무	유	상업
관리 현황	<ul style="list-style-type: none"> · 전체 조사 구간 중 가장 높은 수목 활력도 값을 보임 · 조사 구간 내 쓰레기가 적혀진 곳이 있어 관리가 필요해 보임

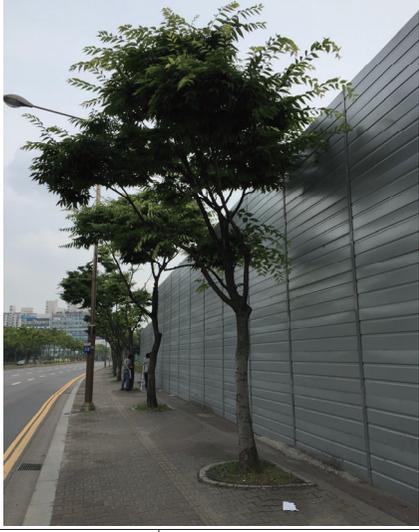
구간	수종	배식방법
		하3	느티나무	1열
		띠녹지유무	보호판유무	토지이용현황
		무	유	기타
관리 현황	<ul style="list-style-type: none"> · 철도 공사 구간 옆에 위치해 있으며, '중하' 정도의 생육 상태를 보임 · 전반적으로 수간의 형태가 곧지 못하며, 지엽이 치밀하지 못해 가로수로서의 가치가 떨어짐

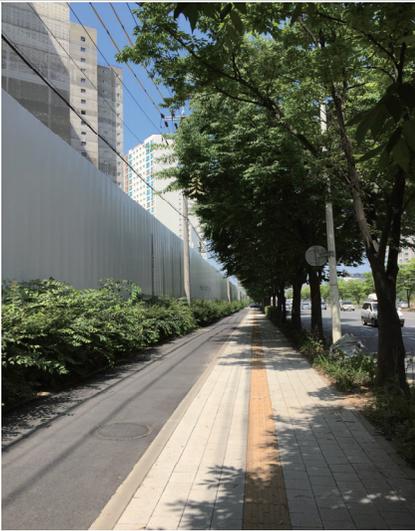
구간	수종	배식방법
		하11	느티나무	1열
		띠녹지유무	보호판유무	토지이용현황
		유(관목)	무	주거
관리 현황	· 가로수의 생육상태는 '상' 정도로 양호한 것으로 나타났지만 띠녹지는 고사한 부분이 많아 생육이 좋지 못함

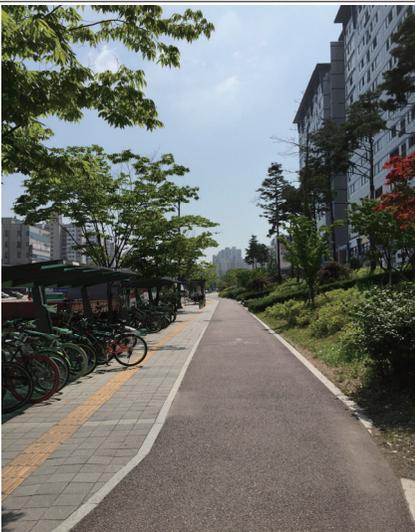
구간	수종	배식방법
		하12	느티나무	1열
		띠녹지유무	보호판유무	토지이용현황
		무	유	주거
관리 현황	· 전반적인 생육상태는 '중하' 정도임 · 가로수 조성 지역에 자전거 보관대가 설치되어 있어 관리가 필요해 보이며, 조사 구간 중 토양 경도가 가장 높은 것으로 나타남

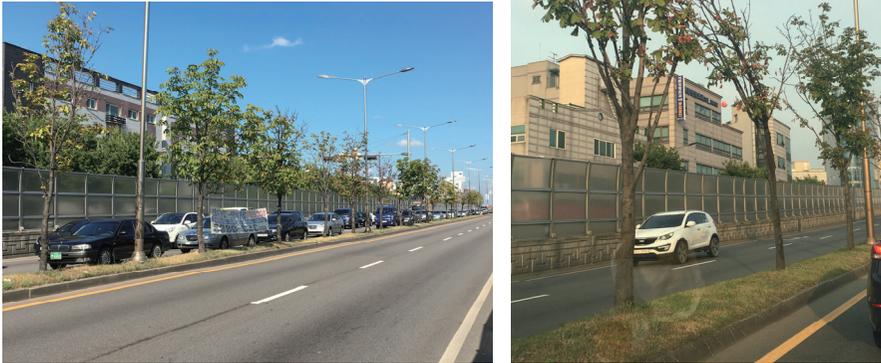
중앙분리대 내 수종 선정 오류로 인한 생육 불량

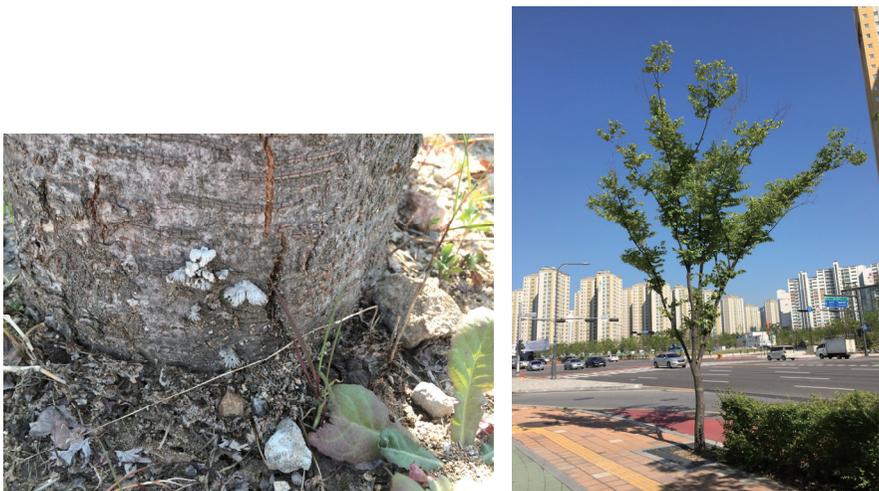
〈그림 4-38〉 고사가 진행 중인 구간

조사 실시 구간의 전체적인 수목의 생육 활력도는 양호한 편이었으나, 몇몇 구간의 경우 생육이 불량하거나 조치가 시급한 것으로 판단되는 구역이 있었다. 특히 상행 10 구간의 경우 죽어가는 수목에서 치마처럼 자라는 ‘치마버섯’이 발견되어 정밀한 토양 분석 등 조치가 시급한 것으로 보인다.

수목 건강 불량으로 인한 치마버섯 생육(상 10 구간)
