# 수원시 한옥 변용에 관한 연구

A study on the Hanok transformation in Suwon

2013

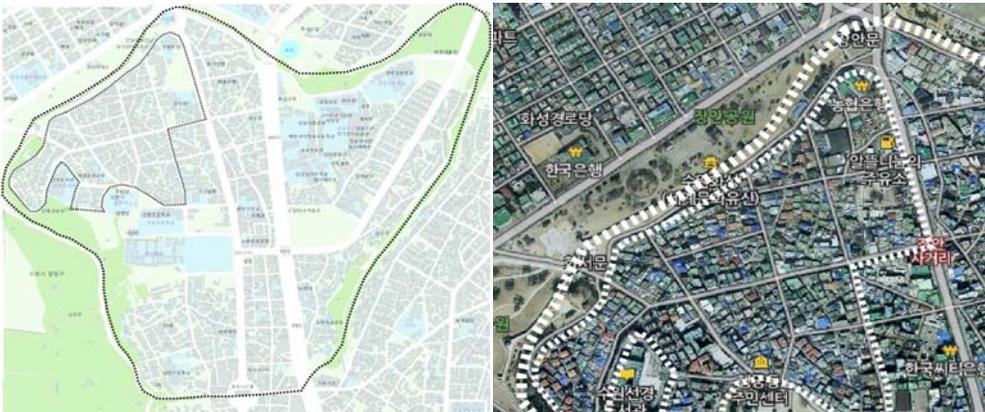
〈그림 1-1〉 공간적 범위(수원시 성역과 한옥축진특별건축구역)

본 연구에서는 수원시 한옥의 특성을 파악하기 위해, 수원시에 분포된 한옥 현황을 조사하고 이를 면밀히 실측하도록 하였다. 이에 30년대 이전 지어진 한옥에서부터 해방 이후 도시화가 급속도로 진행되는 60년대 이후의 한옥을 바탕으로, 변용의 행태를 추적하고 수원 한옥이 가진 입지와 변용의 특성을 분석함으로써 수원형 한옥을 도출하고자 한다. 특히 상당수의 한옥이 분포되어 있고, 주변의 역사적 인프라를 가지며 수원형 한옥의 특성을 도출하는데 긍정적일 것이라 검토되는 한옥축진특별건축구역을 포함한 성역 내를 조사범위로 한다.

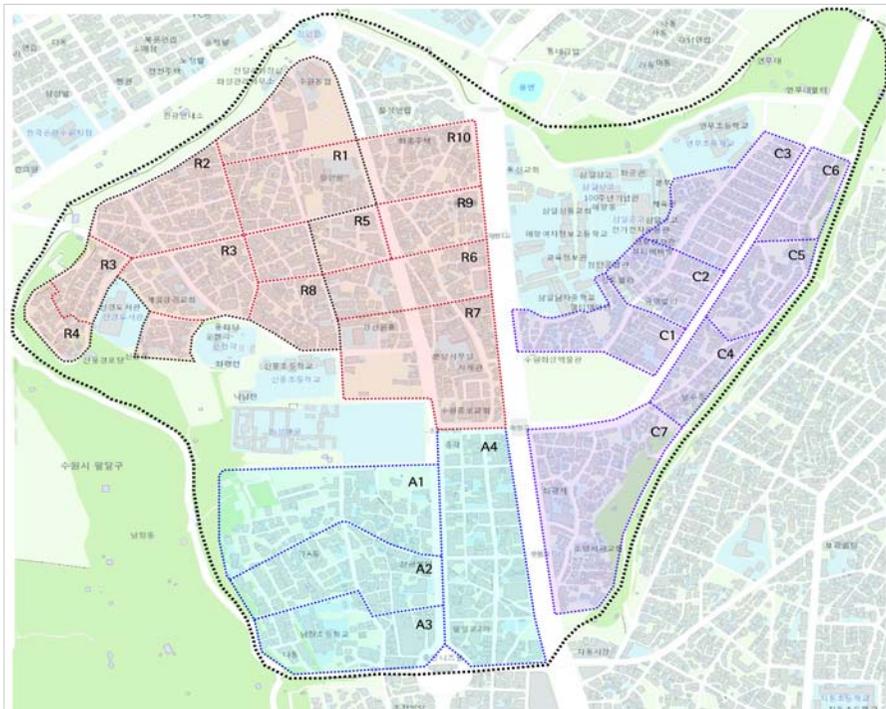
〈그림 1-3〉 연구 대상지 구역 표기

연구 분석 대상의 현장 조사 및 실측에 있어 대상지를 구역별로 나누고 이에 조사 현장에서의 용이성을 높이도록 하였다. 성역 내를 크게 세 부분으로 나누어 한옥축진특별건축구역, 행궁 왼편, 그 외를 각각 R,A,C로 두고 이를 다시 세분화해, 각 구역마다 한옥, 변형상당 한옥, 실측불가 한옥(폐가 및 점집)으로 체크하였다.

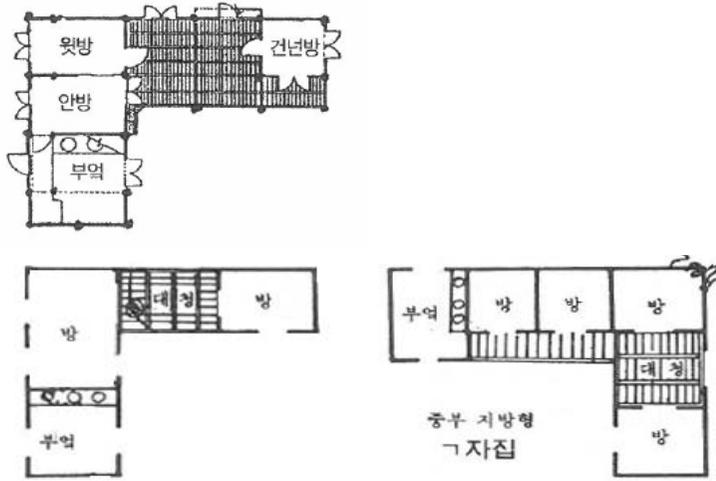
그림 1-15. ㄱ자형 가옥 비교

수원형 한옥은 지리적으로 서울지방형 및 중부지방형에 속하는 ㄱ자형 가옥 형태를 가진다. 즉, 민가의 구성요소인 부엌·안방·대청·건넌방 등을 포함하고 있으며, 부엌·안방의 배열 축과 대청·건넌방의 배열축이 직교되게 ㄱ자형을 이루고 있다. 또한 주남철의 연구에 따르면 서울지역과 중부지역은 동일한 ㄱ자형 가옥을 보일지라도 구성요소의 위치에서 차이를 보인다. 중부지방형은 대청과 방이 ㄱ자형으로 붙은 것으로, 서울형과 대청과 부엌의 위치가 다르다. 즉, 부엌은 남향에 위치하며, 안방과 마루는 동서에 면하는 것이 특징이다. 반면 서울 지방형은 부엌이 꺾인 부분에 위치하며, 마루가 전면에 나오게 되어 방위상 부엌이 동서로 면하게 되어 안방과 마루는 남향에 면하게 된다. 따라서 중부지방형과 반대가 되는 형상을 띤다.

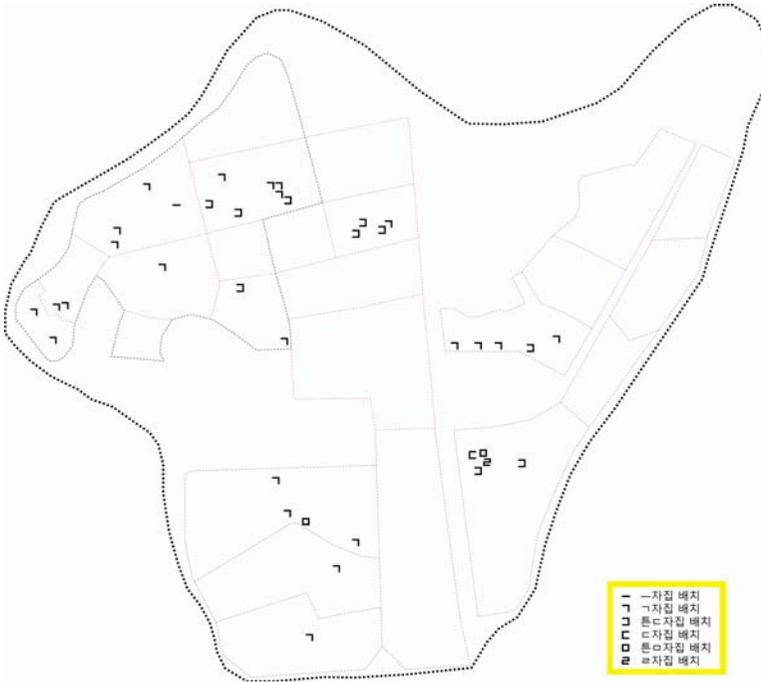
〈그림 3-1 배치 유형별 분포〉

배치 유형별 분포를 살펴보면 정조로를 따라 튼ㄷ자집 배치가 상당수 분포되어 있는 것을 알 수 있다. 거주자 인터뷰에 따르면 창룡대로의 현 ㄱ자집도 이전 원형은 바깥채가 있는 튼3자집으로서, 이는 인접도로가 생김에 따라 바깥채를 헐고 안채만 남은 것이었다. 정조로를 중심으로 대상인이 거주했을 것으로 추정되며, 수원시 성역 내 상당수를 차지하는 ㄱ자집은 큰 도로와 일정 떨어진 곳이나 시장 주변에 분포해 소·중상인이 거주했을 것으로 보인다.

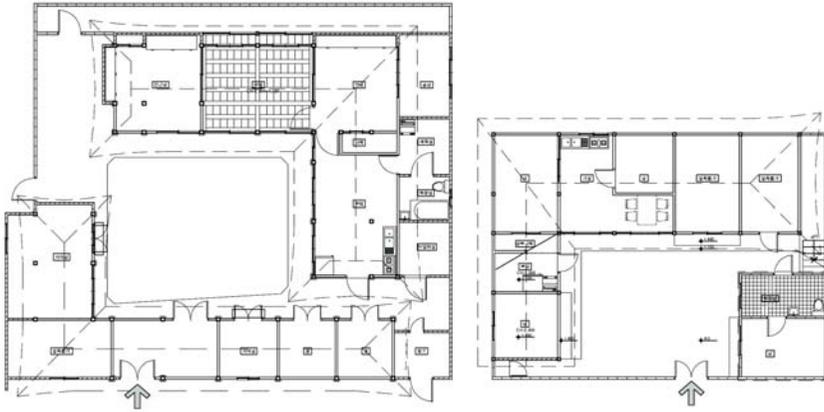
〈그림 3-3〉 정면 진입

안채의 정면에 위치한 대문을 통해 진입해 들어오는 방식으로 가장 일반적인 방식이다. 배치 상 정면으로 진입하고 있으나, 이에 바깥채를 통해 진입해 오는 것과 바깥채 없이 담장에 대문을 설치해 진입해 오는 방식으로 나눠 볼 수

있다. 본 연구에서 조사한 가옥은 대부분 바깥채가 없거나 문간 없이 담장에 대문이 달린 방식이 상당하였다. 따라서 마당 안쪽이 길에서 직접 드러나게 되었으며, 이 경우 정면이나 우측 진입이 많았다. 이는 도로가 생김에 따라 바깥채가 사라지거나 그 방향에 따라 진입 위치가 정해진 것으로 보인다.

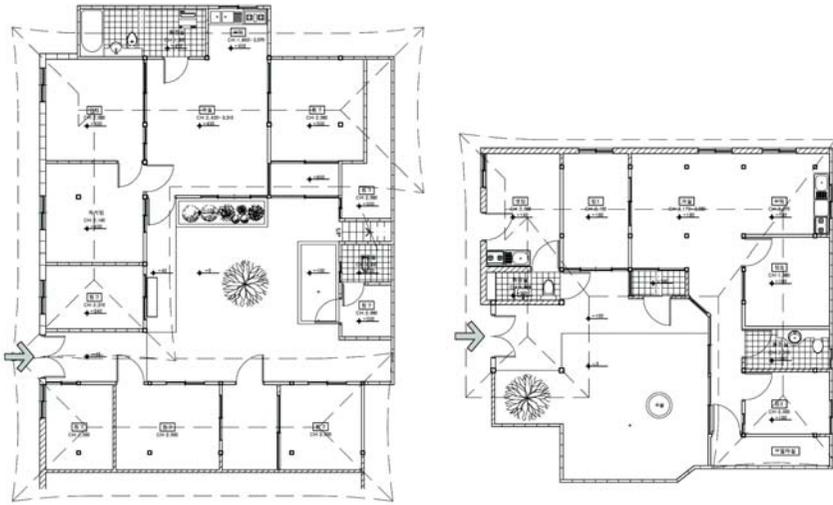
〈그림 3-4〉 좌측 진입

측면진입은 방향에 따라 좌측진입과 우측진입으로 나뉜다. 문간 없이 담장에 대문을 설치한 한옥에서 주로 나타난다. 수원 한옥의 안채는 부엌의 위치가 대청을 중심으로 좌측에 위치하는데, 우측진입의 경우 부엌을 마주하면서 진입한다. 좌측진입은 부엌간이 있는 채의 앞쪽 모서리를 통해 집안으로 들어오는데, 부엌간과 마주하기 위해 부엌의 위치를 우측으로 바꾸어 배치하기도 하였다.

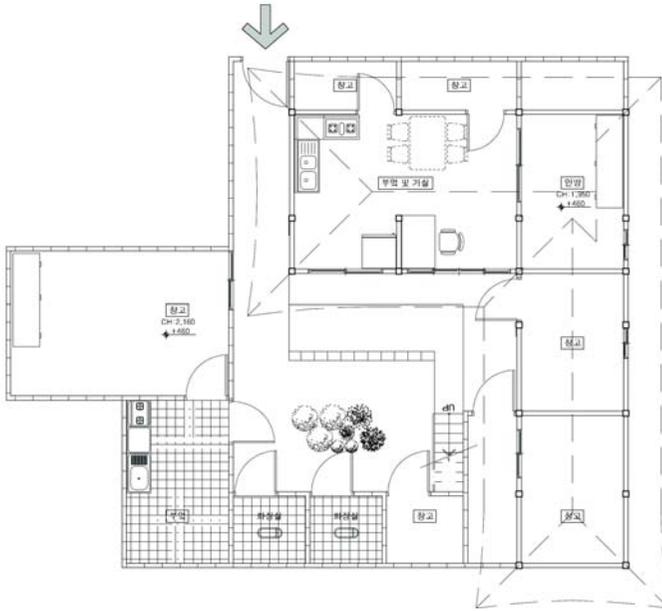
〈그림 3-6〉 북측 진입

배면진입은 소수의 가옥에서만 볼 수 있었다. 필지분할에 의해 북쪽에만 도로가 있을 경우, 부득이하게 북쪽에 대문을 설치한다. 출입은 부의 앞쪽을 지나 진입하는데, 이때 좌향은 서향을 하게 된다.

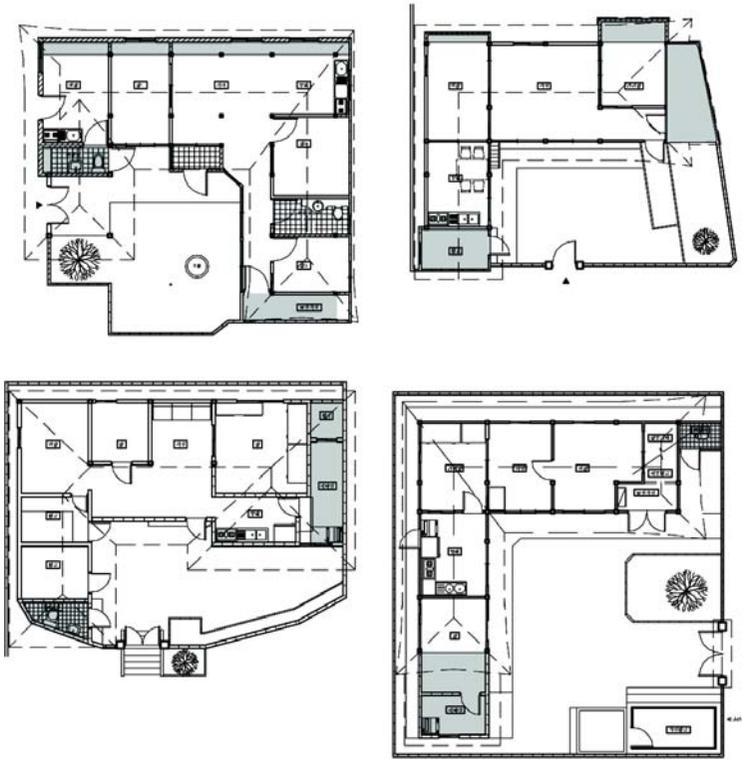
〈그림 3-7〉 도리 방향(측면) 증축

한옥에서는 부지의 여유가 있을 때 보 방향이 아닌 도리 방향으로 필요에 따라 길게 증축한다. 특히 ㄱ자형의 안채가 도리 방향으로 증축하면서 인접 대지

에 맞닿아 더 이상 증축이 불가능 할 경우 꺾어지는데, 이때 ㄱ자집의 안채가 ㄷ자나 ㄷ자로 변화한다. 증축되는 실을 보면, 주로 화장실이나 세탁실이며, 보일러실, 창고 등도 상당하다.

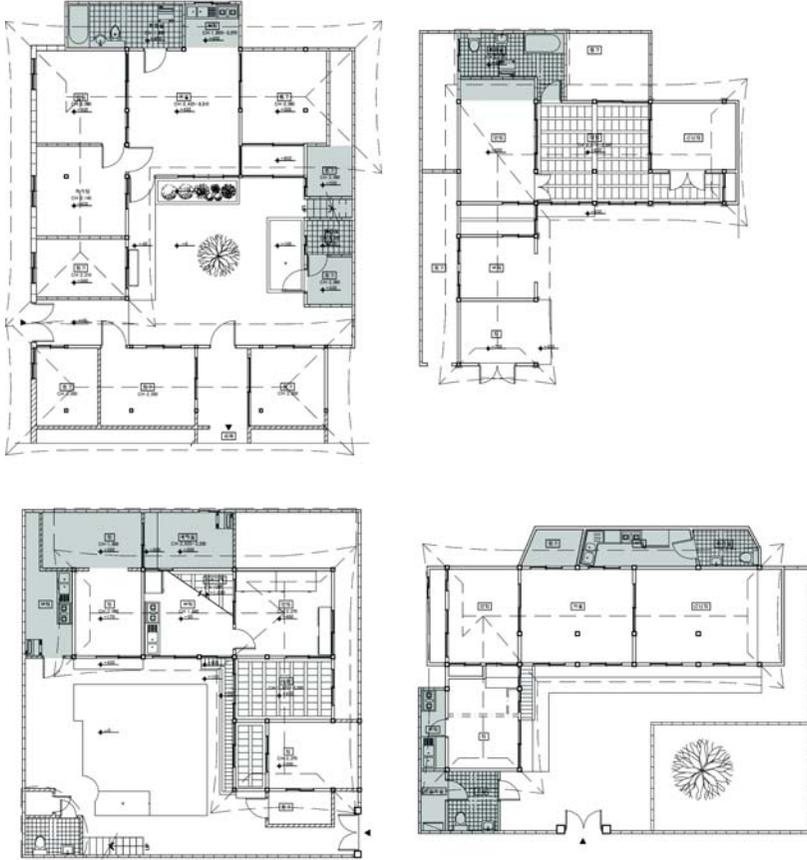
〈그림 3-8〉 배면 증축

한옥의 마당은 건물의 중심으로서 지붕이 없는 방이면서 공간의 역할을 하는 주요 공간이다. 이러한 마당에서 둘러보는 목조의 미려함과 처마 끝을 들어 올리는 망와는 한옥의미를 더욱 돋보이게 한다. 이러한 이유로 마당을 비우고 배면으로 여유가 있으면 배면 쪽으로 증축이 이루어지는 것이다. 이외에도 방식을 2가지로 구분할 수 있는데, 첫째는 지붕을 새로이 조성하지 않고 기존 처마 끝선까지 증축하는 방식이다. 이는 기존 공간의 면적을 확장하여 최소의 공

간을 확보하기 위한 것이다. 둘째는 독립적 실이 가능하도록 새로 지붕을 덧달아 빼낸 형식으로 시멘트벽돌이나 속빈콘크리트블록을 이용하여 조적 방식으로 담장까지 구축해 간다. 지붕은 기존 한식지붕이 아닌 간이식으로 트러스나 각재를 이용하여 슬레이트 지붕을 형성한다.

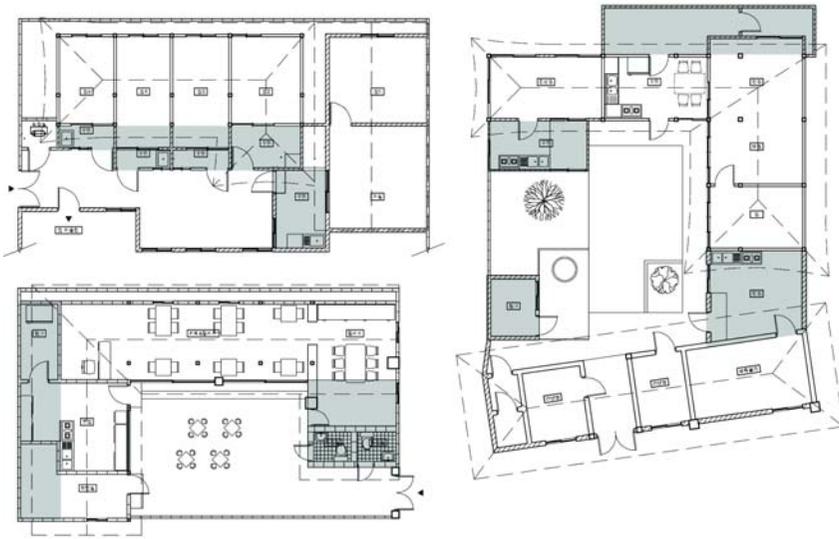
〈그림 3-9〉 마당으로 증축

측면이나 배면으로의 공간이 없을 경우, 마지막 남은 공간인 마당으로의 증축을 행하고 있다. 한옥의 중심인 마당으로의 증축은 단아한 한옥의 맛을 떨어뜨리고 마당이 가지고 있는 틀을 파괴시킨다. 마당 쪽으로의 증축은 대부분 물을 쓰는 공간인 욕실, 변소, 주방 등의 실을 확보하거나, 임대수입을 목적으로 주거평면을 개조한 경우이다.

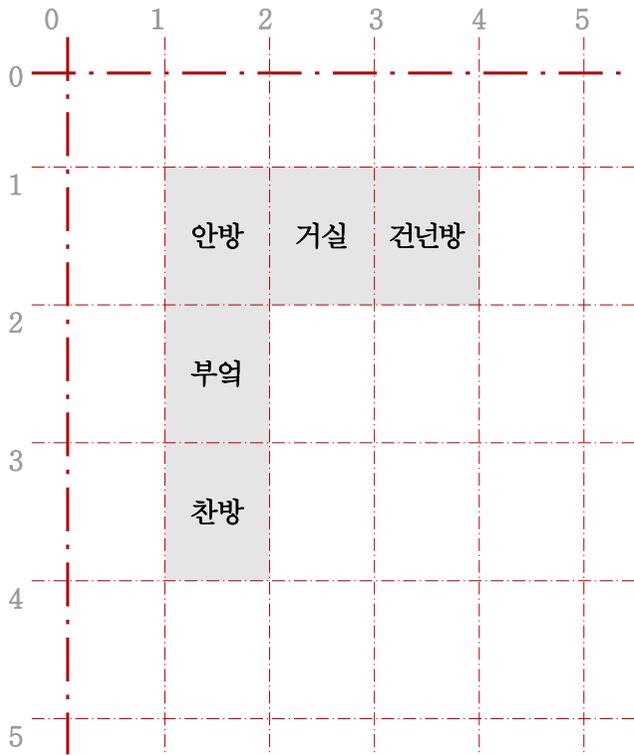
〈그림 3-10〉 단위공간별 위치와 연계 분석

각 단위공간별 위치는 이후 실의 크기를 늘리거나 실내화 되는 양상에 따라 변화를 보인다. 이의 상세한 분석을 통해 원형과 이후 변형 한옥의 배치를 명확히 그려볼 수 있다. 수원 한옥의 안채 원형은 ㄱ자형으로, 부엌+안방(꺼움)+대청+건넌방 순으로 연결됨을 앞서 밝혔다. 이에 건넌방이나 찬방이 확장된다. 본 위치 분석에서는 위의 원형을 기준으로 위치를 번호로 코드화해 이후 실별 변형된 위치를 파악하고자 한다. 특히 코드 0의 위치에 주로 담장이 면한 바, 안채 실별 위치를 이와 같이 보고 분석하였다.

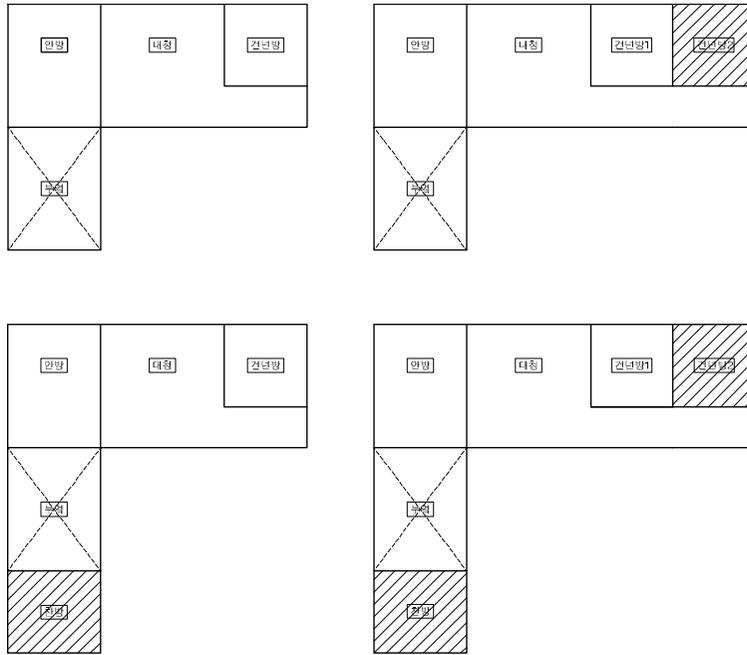
〈그림 3-11〉 수원 한옥의 안채 원형 및 변용

위의 실별 크기 및 위치 분석에 따라 수원 한옥의 원형 및 변형을 추정해 볼 수 있다. 7자형으로서 부엌+안방(귀움)+대청+건넌방을 원형으로 건넌방이나 찬방이 추가되는 식으로, 위치 분석 결과대로 각 실별 변화가 대부분 배면 담장까지 증축되는 정도이기에 이는 아래 <그림 3-11>에서 보이지 않도록 한다.

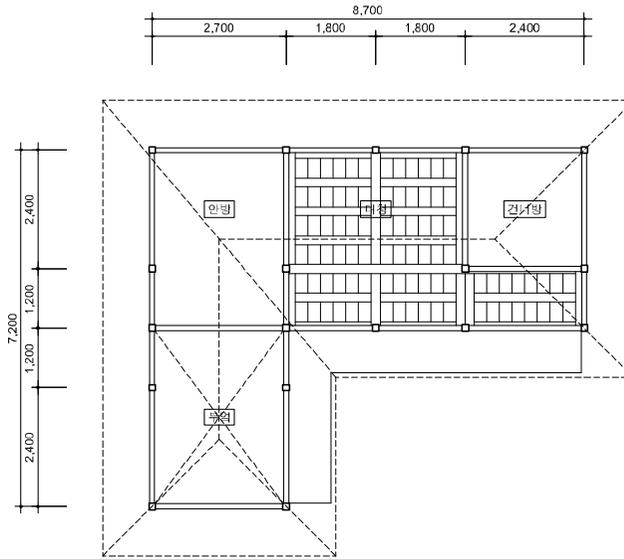
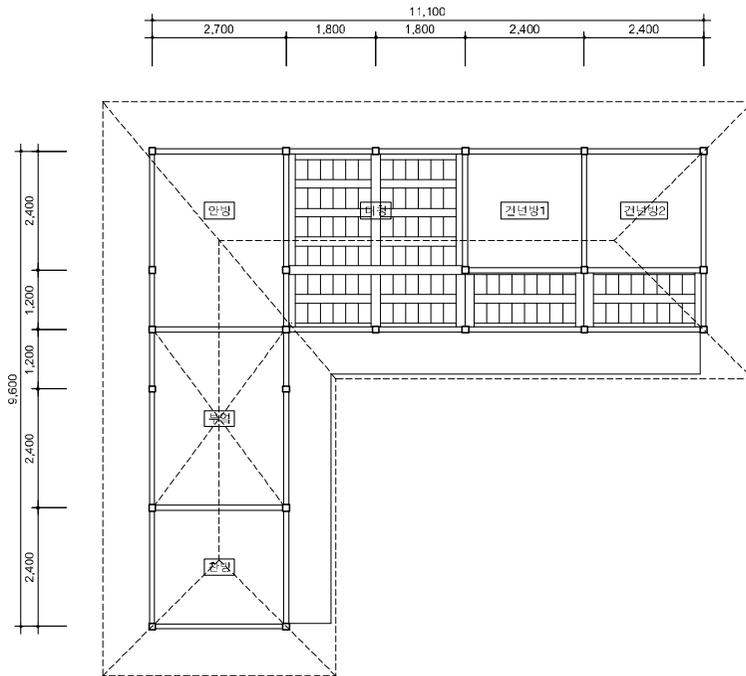
<그림 3-12> 수원 한옥의 안채 원형: 기본형과 확장형

또한 크기 분석에 따라 각 방들의 표준 크기를 적용해 보았을 때 좀 더 정확한 평면 원형이 드러나는데, 한 자를 약 300mm로 보았을 때 총 7칸의 다음과 같은 안채의 평면이 그려지게 된다.

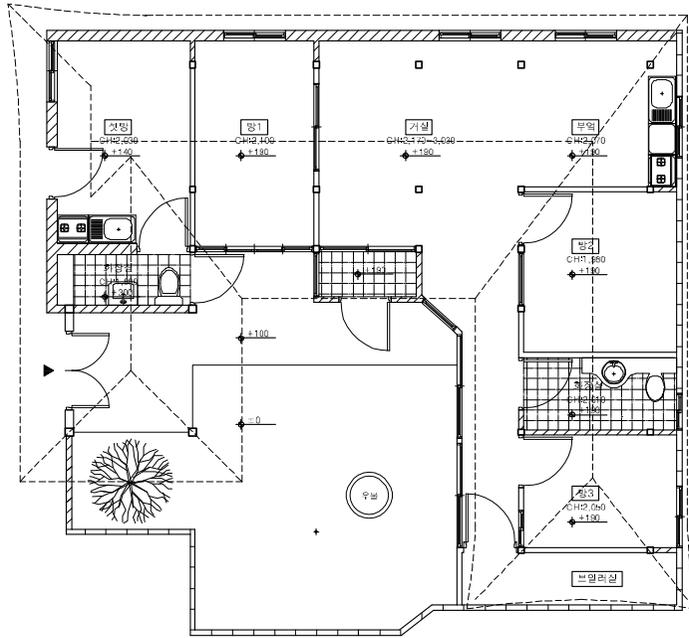
〈그림 3-13〉 안채의 실내화

앞서 언급한 대로, 본래 한옥이 외부 출입이 많은 것에 비해 현대 주거 생활에서는 상당 부분 실내화를 요구함에 따라 한옥에 많은 변용 사항을 보이고 있다. 특히 한옥이라면 본래 뒷마루나 대청에서 신을 벗고 실내로 들어서지만, 38채의 조사가옥 중, 현관을 설치한 경우가 7채로 18%를 점하고 있었다. 그러나 현관이 아예 독립실로 존재한 경우는 개조가 심하게 이루어진 가옥으로 2채에 불과하며, 나머지 5채는 부엌의 모퉁이에 신을 벗을 수 있을 작은 공간을 두어 부엌에 현관을 겸하고 있다. 안채에 현관을 설치한 가옥은 변용이 가장 많이 일어난 가옥으로서, 현관과 더불어 부엌과 화장실 등도 실내화가 상당 부분 이루어졌다. 아래 허의대 가옥은 이를 잘 보여주는 사례이다. 안방과 부엌의 위치가 바뀌고 거실과 부엌이 한 공간으로 합쳐진 형태이다.

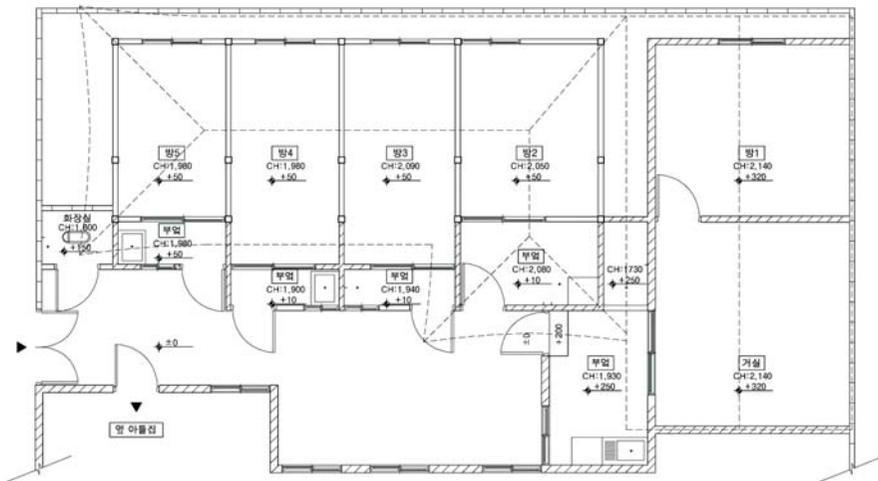
〈그림 3-16〉 부엌의 분할

한편 한 지붕 아래의 안채에 2~4개의 부엌을 두는 경우도 있다. 방+부엌은 독립된 주거생활이 가능한 최소 단위로서, 이는 원룸이나 여인숙처럼 세를 놓는 수익형 임대수입을 위한 것이다.

결과적으로 재래 부엌을 바닥 마감재만 바꿔 그대로 사용하고 있는 경우는 10채(27%), 실내로 개조한 경우가 18채(49%)에 이른다. 임대를 위해 부엌을 따로 설치한 경우는 7채(19%)로 나타났다.

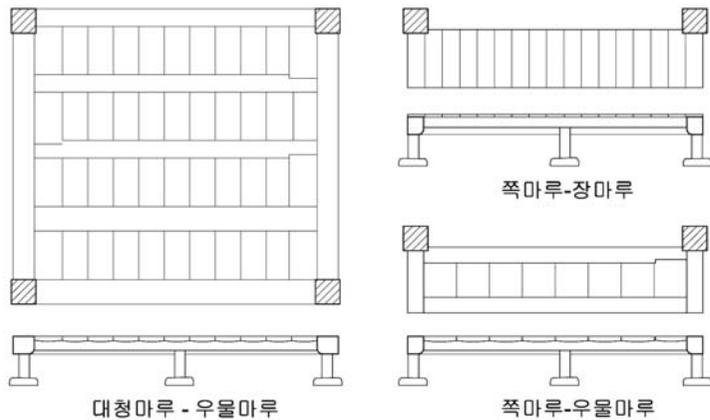
〈그림 3-17〉 마루의 종류

한옥에서 주로 여름에 사용하는 우물마루의 대청은 실내화 되면서 사라졌다. 바닥에 온수난방을 설치하면서 시멘트몰탈 위 장판 마감을 한 경우가 일반적이다. 우물마루가 철거된 가옥은 25채(66%)이며, 옛 그대로 마루를 남겨둔 가옥은 13채(44%)이다.

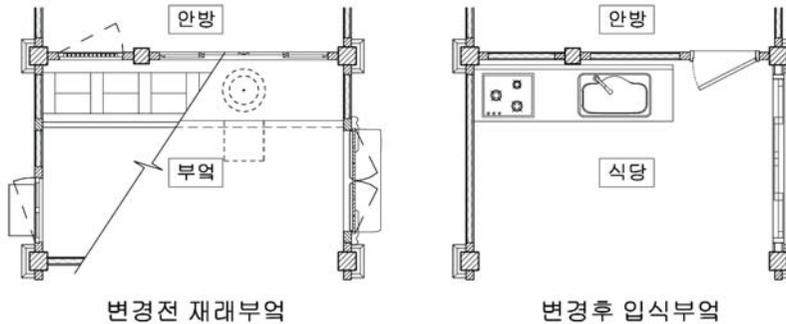
〈그림 3-18〉 재래부엌과 입식부엌

한옥 원형에서는 부엌의 상부에 다락을 설치하였으나, 현재는 부엌을 입식으로 개조하면서 상부다락을 철거한 가옥이 많다. 전체 38개 가옥 중, 25채(66%)의 가옥에서 부엌 아궁이 상부의 다락을 철거한 것으로 나타났다.

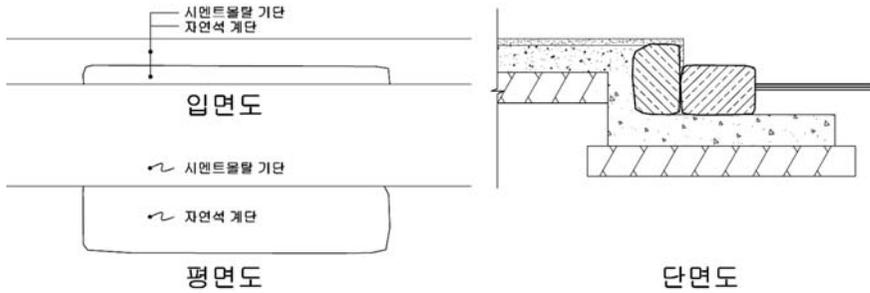
〈그림 4-1〉 기단 구조

조사대상 가옥 중 기단이 없는 가옥은 3채(8%)로 나타났으며, 이를 제외한 나머지 35채(92%)의 가옥에서는 모두 기단을 형성하고 있다. 기단 높이는 평균 127mm로, 정면으로 향한 면이 300mm정도로 뒤뿌리가 긴 자연석을 외벌대로 형성한다. 기단 바닥은 흙바닥이나 강회바름을 했을 것으로 추정하나, 현재는 36채(95%)가 시멘트몰탈, 2채(5%)의 가옥이 소형고압블록으로 본래의 기단

마감재를 추정하기 어렵다. 심지어 자연석 기단 사이로 흠이 유실되는 것을 막기 위해 사출물탈로 채우고, 표면을 모두 시멘트물탈로 마감하여 기단 구조마저 확인이 어렵다. 하인방 하부고막이 외벽선에서 기단면 끝선까지 1/50정도의 물매로 시공하였다. 기단 내밀기는 평균 887mm정도로 나타났으며, 보통 처마선 안쪽에 설치되기 때문에 처마선(지붕 내밀기 평균 966mm)보다는 짧다.

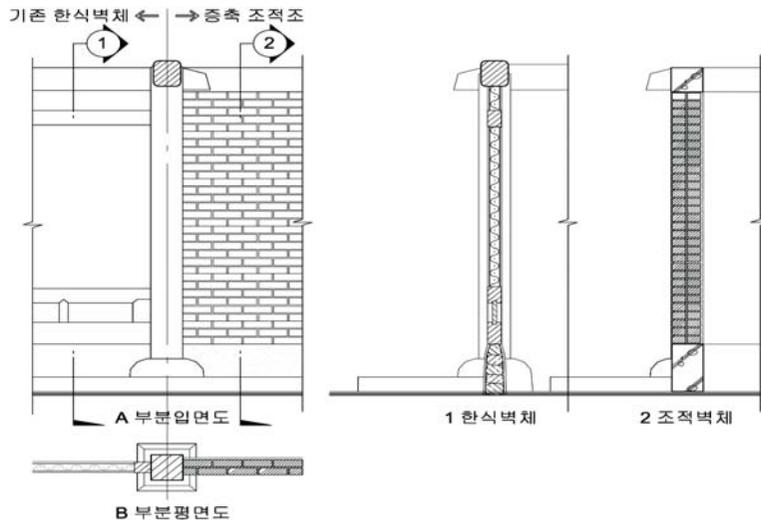
〈그림 4-2〉 조적벽체 증축

외벽은 본래 흙벽에 회반죽 마감으로, 흙벽의 두께는 평균 103.45mm으로 나타났다. 현재 외벽은 흙벽을 그대로 사용하는 경우가 있으나, 증축시 배면의 인접대지 경계선인 담장까지 1.0B 시멘트 벽돌이나 4인치 속빈콘크리트블록을 쌓아 시멘트몰탈로 마감한다. 담장이 주로 속빈콘크리트블록의 조적방식인데, 담장 개보수 시기에 맞춰 증축 행위를 할 경우 담장재료와 동일한 속빈콘크리트블록으로 시공한 것이다. 일부 샌드위치 패널이나 합판으로 증축한 가옥도 있다.

마감은 기존 흙벽일 경우 회반죽마감으로 보수하기도 하고 모르타르마감을 하기도 하였다. 조적벽체일 경우, 시멘트몰탈 마감에 수성페인트 칠이 일반적이지만, 물을 사용하는 공간(화장실)에서는 외벽을 도자기질 벽돌타일붙임을 하거나 치장벽돌쌓기도 한다. 이외에 부엌의 살창이 있던 곳을 창이나 합판으로 벽을 막아 사용하거나, 부엌 원래의 기본 벽체에 도료 칠로만 도장하기도 한다.

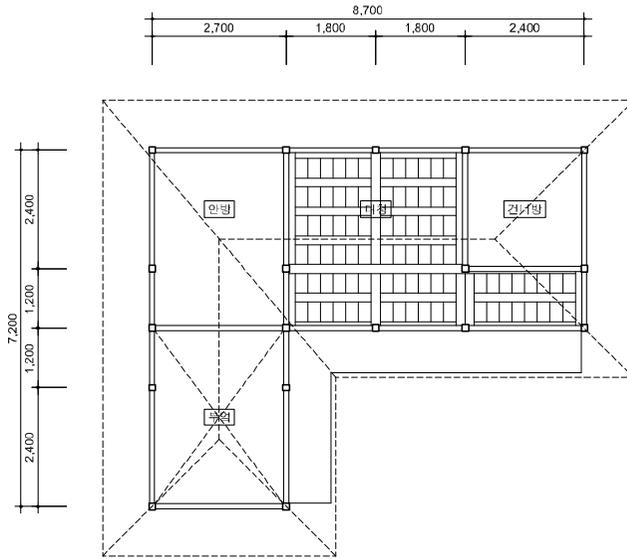
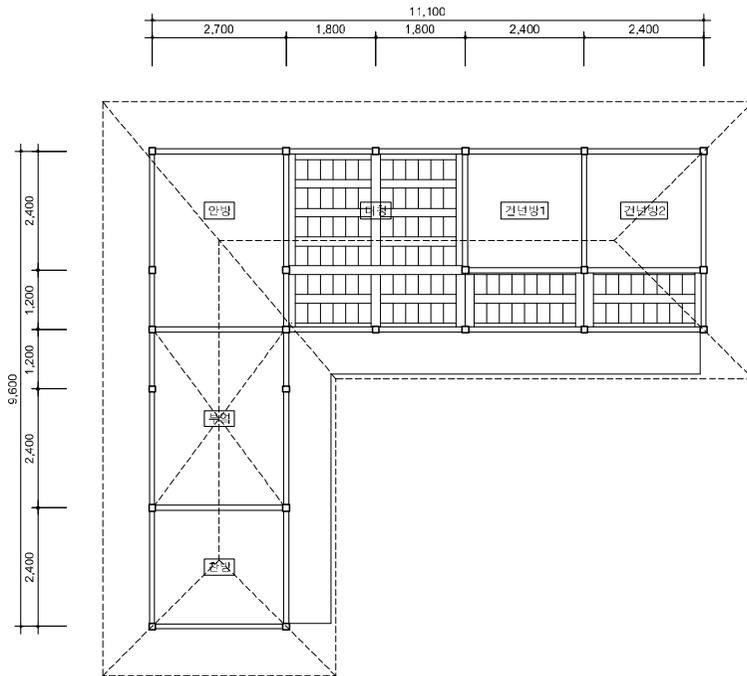
<그림 5-1> 수원 한옥의 원형

이러한 상세 분석을 통해 수원시 한옥의 안채 원형을 다음 그림과 같이 추정해 볼 수 있다. ㄱ자 꺾음집에 부엌+안방+대청+건넌방을 기본으로 건넌방이나 찬방이 확장되며, 이에 각 실별 크기와 벽, 기둥 두께, 기단내밀기나 지붕내밀기 등 앞서 분석한 평균 치수를 적용한 것이다. 앞서 언급했듯이 변용에 있어 각 실들이 배면 담장까지 증축되는 정도로, 부엌이 실내화 되거나 화장실, 창고 등 새롭게 증축된 사항이 있으나 수원 성역 내 대다수 한옥에서는 원형을 그대로 유지하고 있어 이를 표준화해 적용하는 데에는 무리가 있다 판단하였다.
