수원화성 옛 물길 수변시설 복원계획

A Study on restoration of old waterways in Suwon Hwaseong Fortress

2015

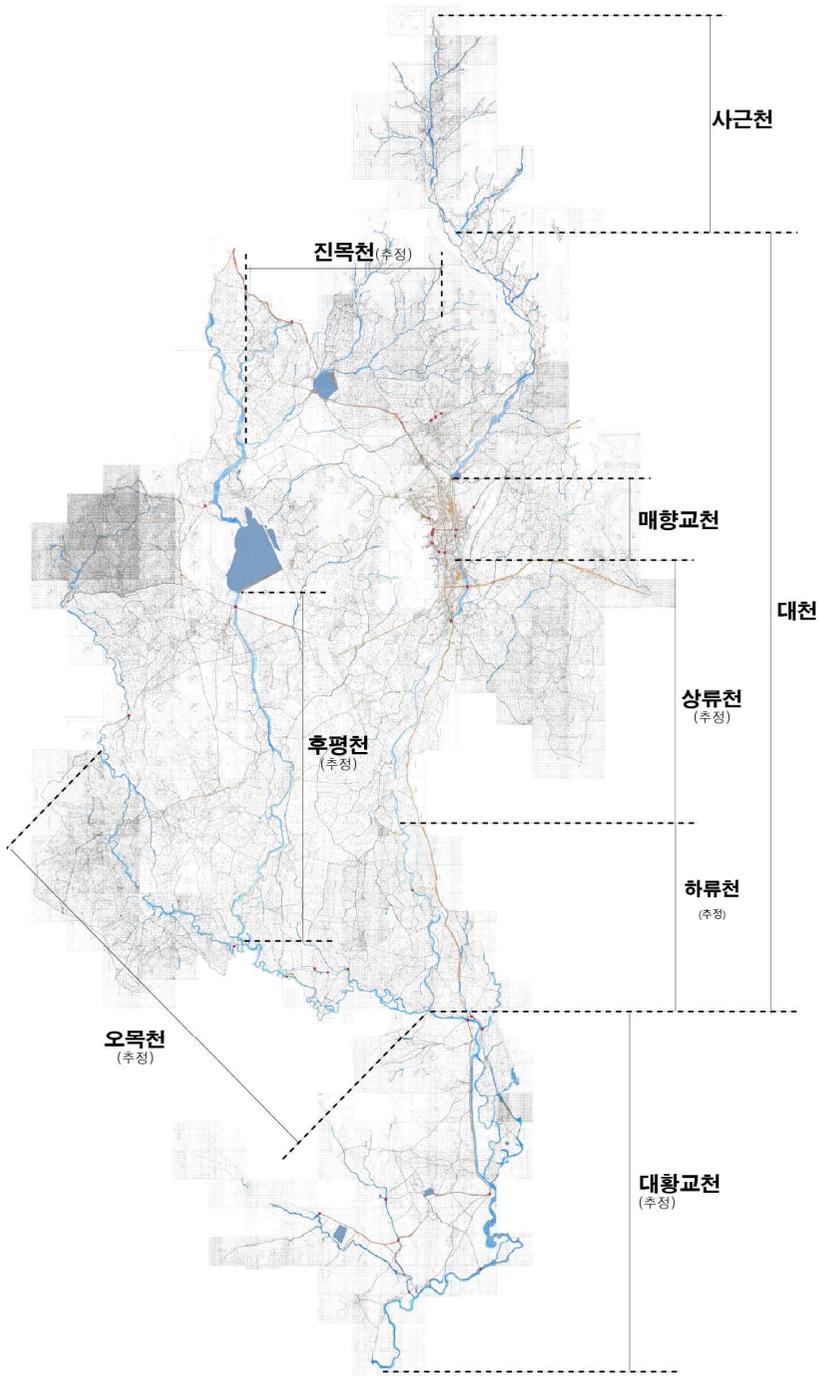
〈그림 2-9〉 옛 물길과 하천명 추정

고지도에 표시되어 있지 않은 하천들은 부 북쪽의 진목천, 남쪽의 대황교천, 오목천, 남서(서남쪽)의 후평천과 오매천이 있다. 진목천은 만석거 부근에 있었던 진목정이라는 정자의 명칭으로 불 때 만석거로 유입되고 흘러나가는 물길을 가리키는 것으로 추정된다.

부 남쪽 방향에 있다고 하는 대황교천과 오목천은 현재 지명으로 남아 있어 이를 근거로 추정해볼 수 있다. 대황교천은 현 황구지천과 수원천이 합류하는 지점부터를 가리키는 것으로 생각되며, 오목천은 현 오목천 동과 고색동 사이를 흐르는 현 황구지천을 지칭하는 것으로 판단된다.¹⁴⁾ 후평천은 위치로 볼 때 현 서호천을 가리키는 것으로 보인다.

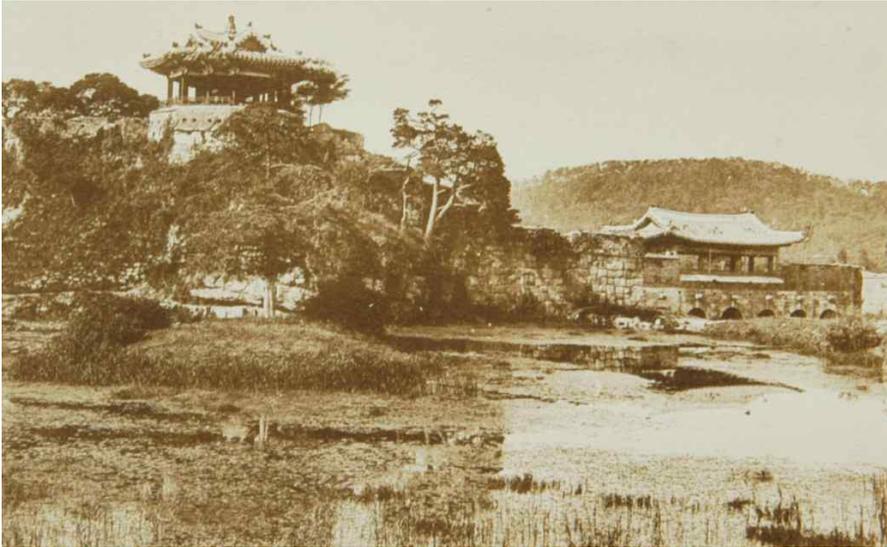
〈그림 2-11〉 용연과 화홍문

형성되는 등 도시공간 구조에도 영향을 미쳤다. 축성시에는 용연에 기대어 쌓음으로써 용연에 비보적 성격을 부여하였다.

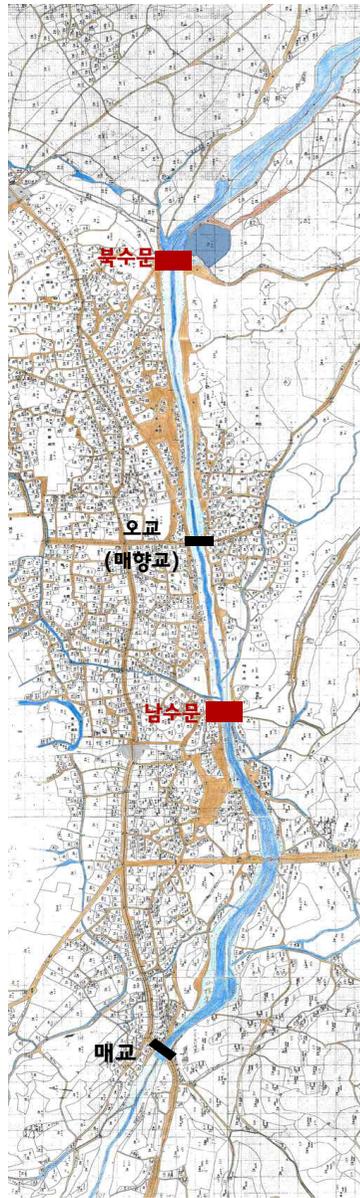
「지적원도」(1911)를 통해 옛 ‘대천’의 모습을 확인할 수 있다.²⁰⁾ 『화성성역의궤』에서는 ‘광교대천(光教大川)’, ‘대천(大川)’, ‘구천(龜川)’으로 물길을 구분하였다.²¹⁾

성 밖 광교대천은 광교산 쪽에서 남서방향으로 흘러내려와 용연 앞에서 작은 구거와 합쳐지며, 화홍문을 통과하여 성안으로 흐른다.

성 안 ‘대천’은 남쪽으로 비교적 곧게 흐르다가 남수문 앞쪽에서 동서방향의 작은 구거가 합쳐지는 모습이다.²²⁾ 하천 좌우로 길이 나란히 남수

문까지 이어진다. 매향교(오교)를 제외하면 하천을 건너는 교량은 없었던 것으로 보이는데, 하천 유량이 적을 경우 징검다리 등을 이용하여 하천을 건넌 것으로 생각된다.

남수문 밖 ‘구천’은 수문 바깥 쪽에서 2개의 도랑이 합쳐지며, 서남쪽으로 흐른다. 하천을 따라 양쪽에 도로가 매교 부분까지 이어져 큰 도로와 합쳐지는 것을 확인할 수 있다.

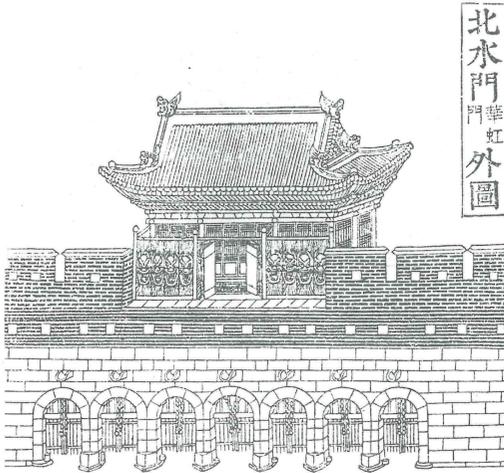
〈그림 2-13〉 북수문외도

북수문은 홍예 수문을 돌로 쌓고 그 위에 다리를 얹은 뒤 그 위에 누각을 세웠다. 홍예는 앞뒤로 돌기둥 4개씩을 세우고 위는 반원형 천장으로 축조했다. 7개 홍예 가운데 중앙의 것은 너비 9자 높이 8자 3치로 하고, 나머지 6개 교량은 너비 8자 높이 7자 8치로 하여 유량을 고려함과 더불어 시각적 안정감을 주었다. 물살을 직접 받는 북쪽 기둥의 하단부는 마름모꼴로 다듬어 물살을 쉽게 가를 수 있도록 하였다.²⁶⁾

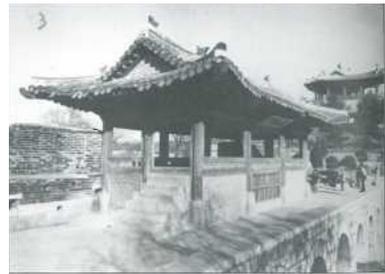
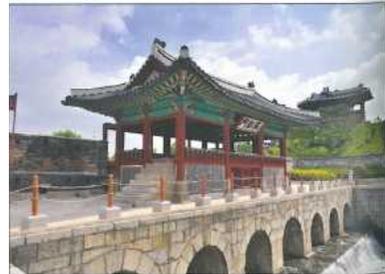
〈그림 2-14〉

上 : 일제강점기 화홍문

下 : 현재 화홍문

1970년대 복원 시에는 수문의 홍예를 부분적으로 보수하고, 일제강점기에 잘못 복원된 문루를 성벽 안쪽으로 이동시키는 공사를 시행하였다. 수문의 외측에 철책문을 설치했던 둔태석(屯太石)과 장군목(將軍木) 구멍을 확인하였으나 철책문은 복원하지 않았다.

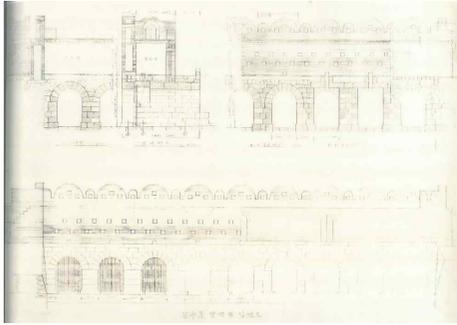
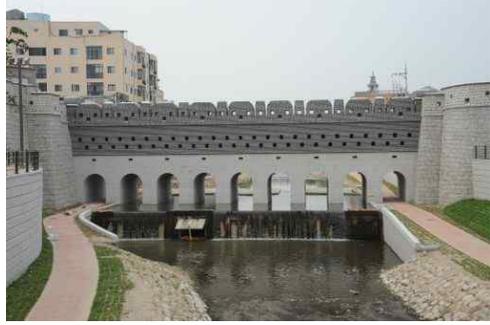
자료 : 1970년대 수원화성 복원과 기록
 〈그림 2-23〉 남수문 단면 및 입면도

남수문 터는 북수문과 동일하였으며, 홍예의 구조나 형태는 북수문과 유사하였다. 수원화성으로 유입된 대천의 하류가 빠져나가는 문으로서 많은 물을 배출하기 위해 수문 홍예를 북수문보다 2개 더 많은 9개로 설치하였다. 다리 위에는 누각을 세우지 않고 군사들이 들어가 몸을 숨기고 적을 감시하거나 공격할 수 있도록 장포(長鋪)를 세웠으며, 장포 위로는 여장을 설치하였다.²⁷⁾

남수문은 홍수에 대비하기 위해 남수문 하부에 하천방류수로를 설치하는 등의 현대식 기법을 사용한 점 이외에도, 『화성성역의궤』와 달리 교각이 통으로 만들어져 외형적으로 원형과 달라져 일각에서는 ‘복원’이라는 용어가 적절한지 부정적인 시각도 있다.

건립 후 몇 차례 무너지고 복구하기를 반복하던 남수문은 1922년 홍수로 유실된 이후,²⁸⁾ 1927년 부재 재사용을 목적으로 일제에 의해 철거되면서 흔적도 없이 사라졌다.²⁹⁾ 1970년대 복원 시 중요한 유적으로 인지되어 복원이 바람직하다고 판단하였으나, 발굴을 하지 않아 유구를 확인하지 못하였고 시가화 등의 이유로 복원에서 누락되었다.³⁰⁾ 당시 「단면도·입면도」, 「복원평면도」 등이 그려졌다.

남수문은 2004년 11월 발굴조사를 마치고 2006년 12월 타당성 조사 및 기본계획을 수립하여 2007년 9월 현상변경 허가를 받았다. 2009년 복원실시설계를 착수하고 2차 발굴조사를 시행하여 몇 차례에 걸친 설계자문 끝에 2010년 6월 남수문 복원사업을 시작하였다. 2012년 6월 복원된

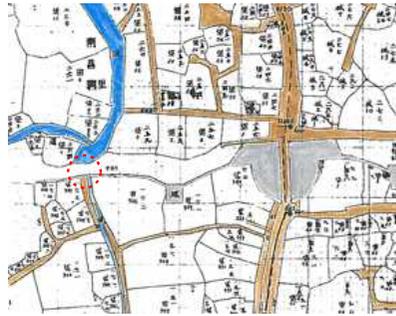
〈그림 2-27〉 상 남은구의 위치

남은구는 팔달문 서쪽의 성벽 단절부에 위치했던 것으로 추정된다. 근대에 들어 성벽이 훼손되면서 멸실되었으며, 1970년대 정화사업 당시에도 복원되지 못하여 현존하지 않는다. 현재 복원된 성벽이 끊겨있는 부분에 위치하는데, 「지적원도」의 물길을 토대로 그 위치를 추정할 수 있다.

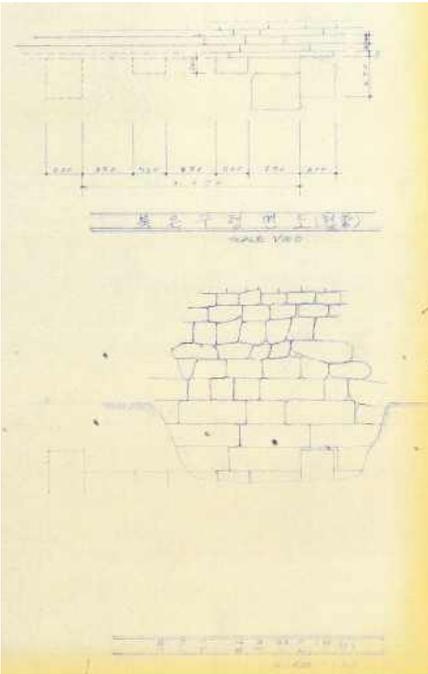
자료 : 1970년대 수원화성 복원과 기록
 <그림 2-32> 1974년 북은구 현황도

그러나 당시 현장조사를 통해 고증된 내용을 바탕으로 현황도면과 복원도면을 작도한 것이 남아 있는 상황이므로 향후 복원을 위한 기본적인 근거는 마련되어 있다. 부분적 발굴조사를 통해 작도되어 오차가 예상되는 상황이며,³⁴⁾ 지표와의 레벨 문제를 해결해야 하는 등 복원을 위해서는 재조사가 필요하다.

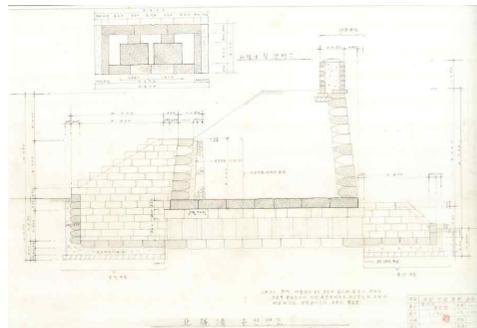
〈그림 2-36〉 복원종단면도

34) 「종단면도」에 주기로 이러한 내용이 적혀 있다.

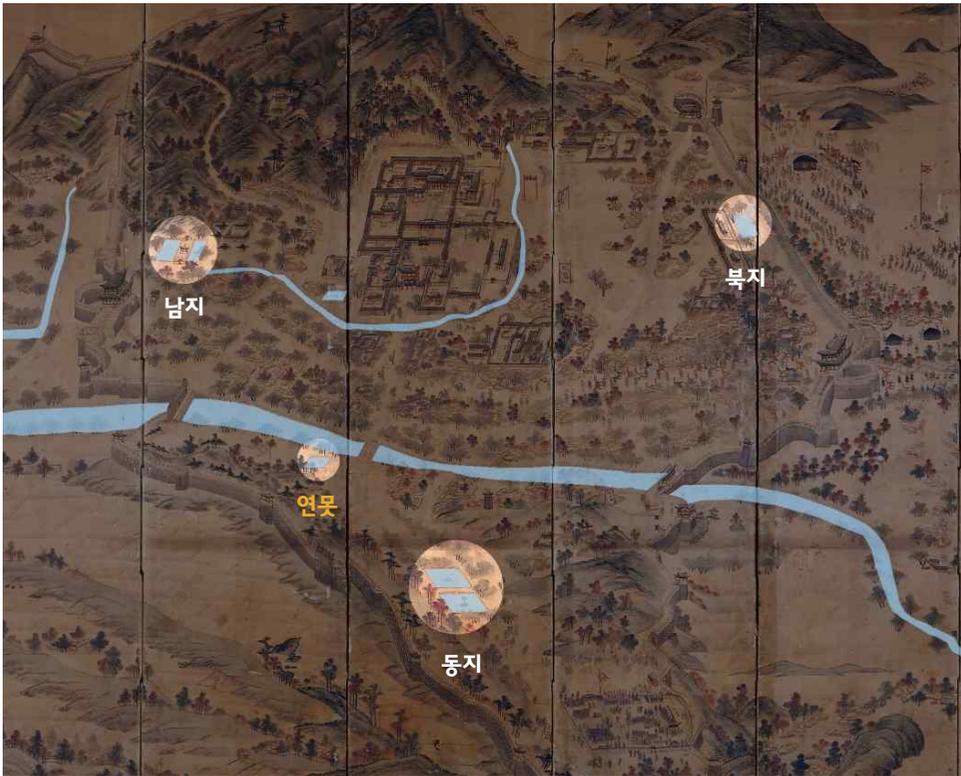
〈그림 3-2〉 「화성도」에 표현된 성내 연못

한편, 1830년대의 「화성도」(국립중앙박물관 소장)는 기본적으로 「화성전도」와 유사한 모습이나, 하나의 연못이 더 확인된다. 이 연못은 동지보

다 남쪽으로 내려온 위치에 있으며, 남지나 동지와 달리 상·하로 구분되지 않았다. 위치로 볼 때 『화성성역의궤』의 설명에 좀 더 가깝다고 할 수 있으나, 매향동 어귀에 있었다는 연못이 방지 2개가 나란히 붙어있는 형태라는 내용은 없으므로 두 자료가 완전히 일치한다고 보기는 어렵다. 아니면 이 연못은 화성 축성 이후~1830년 경 사이에 별개로 조성된 것으로 볼 수도 있다.

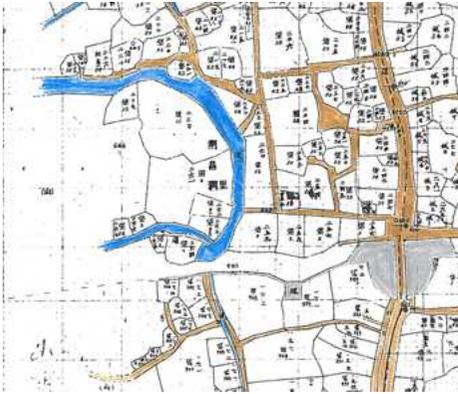
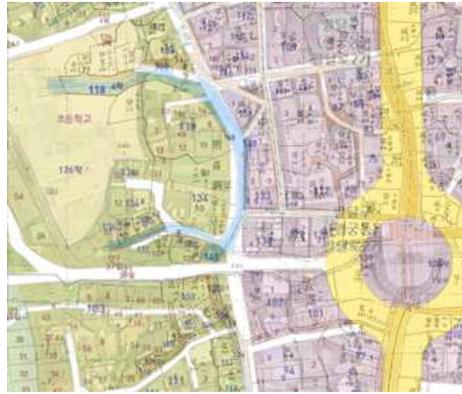
〈그림 3-6〉 남지

그러나 남지의 위치는 현재 정확히 파악하기 어려운 상태이다. 「지적원도」(1911)에서는 남지 아래 있었던 남은구의 위치는 파악되지만, 그 물길의 상류에 있어야 할 남지의 흔적은 찾아보기 어렵다. 이 일대에는 대지(垓地)나 전답(田畓)만 있어 1899년 「읍지」 편찬 당시에는 남아 있었던 것이 이후 어느 시점에 메워져버린 것으로 보인다. 1900년대 초 급속한 변화와 발전을 보였던 팔달문 일대와 근접하다는 점에서 이러한 변화는 부득이한 일이었던 걸로 생각된다.³⁸⁾

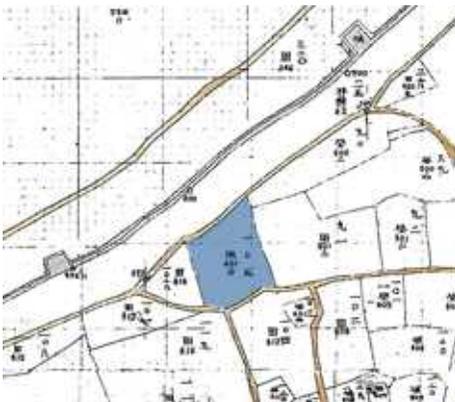
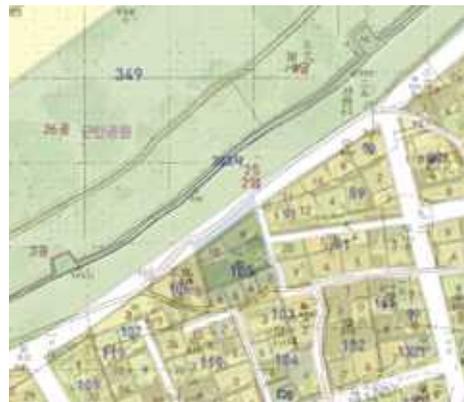
〈그림 3-10〉 복지

「지적원도」 상에 복지의 위치는 확인되지만, 성 밖의 물길과의 관계는 알 수 없다. 당시 성 밖에는 이렇다 할 구거가 남아 있지 않았던 것으로 판단된다. 현재 다세대 주택이 들어서 있는 상황이다.

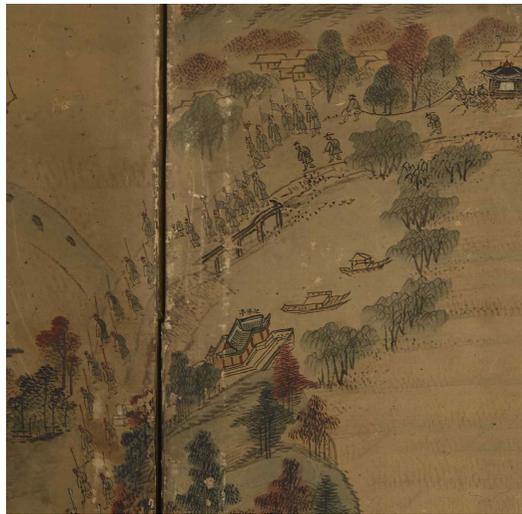
〈그림 3-18〉 「화성도」의 만석거

만석거는 1795년 3월 1일부터 1795년 5월 18일까지 약 1달 반의 시간간이 소요되었는데, 이 공사를 맡은 관리는 부패장 2명이였다.⁴⁹⁾ 진목정 아래에 시내를 가로질러 방죽을 쌓는 방식으로 조성되었는데, 서북쪽 제방 끝에 ‘여의교’라는 나무다리를 놓았고, 남동쪽 제방 끝에는 물구멍을 설치하여 관개수로와 통하게 하였다. 관개수로와 통하는 구멍은 가로세로 엇쌍아 네모나게 하였으며, 물구멍 안쪽에는 갑문을 설치하였다.

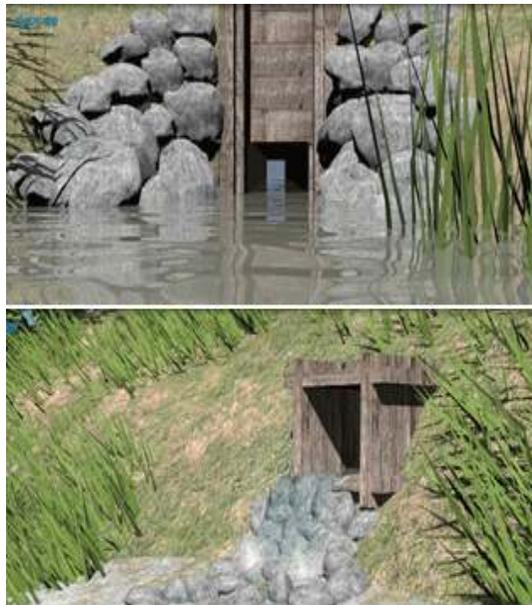
〈그림 3-21〉 上:제방 안 下:제방 밖

둘레는 1,022보였으며, 깊이는 7~11척에 달하였다. 제방의 길이는 725척으로 아래쪽의 두께는 52척, 위쪽에 길로 이용된 부분은 17척이었다. 1척을 50cm로 대략 계산해 봤을 때,⁵⁰⁾ 제방의 길이가 「지적원도」의 규모와 대략 비슷하여 100여년이 지나도 크게 변화가 없었던 것으로 보인다. 일제강점기의 행정구역으로는 일형면 송죽리 417번지에 해당하며, 면적은 20,752평이었다. 당시의 엽서에는 ‘복지’로 기록되기도 하였다.

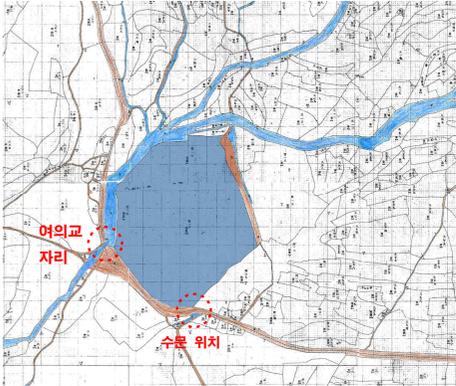
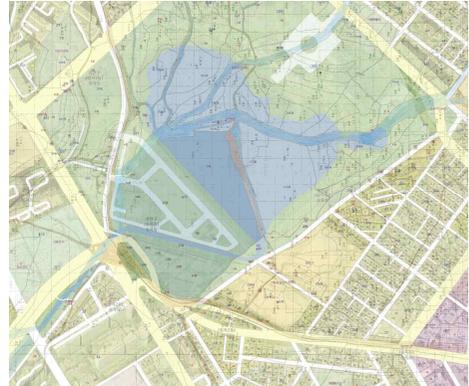
〈그림 3-22〉 만석거

그러나 현재의 만석거와 비교해보면 위치가 상당히 다르다. 정조의 필로로 사용되었던 제방이 있던 곳은 현재 일반도로로 사용되고 있으며, 저수된 물은 이전보다 동북쪽에 치우쳐져 있는 상태이다.

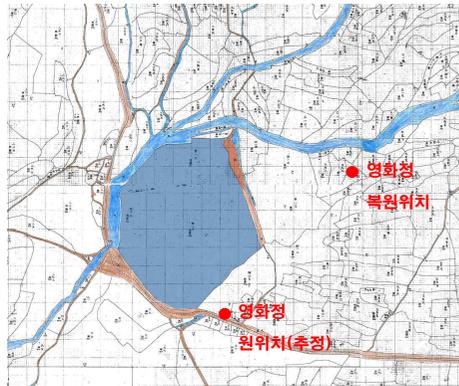
〈그림 3-26〉 영화정 원위치 추정

오래 전에 허물어졌던 것을 만석
공원이 조성되면서 1996년 10월 복
원하였는데, 원 위치에서 동북쪽으
로 약 200m 떨어진 지점에 세워진
것으로 알려졌다. 만석거의 원래 범
위를 고려해 볼 때 대지(垜地) 중
일형면 송죽리 408번지(배□□ 소
유, 116평)가 원 위치일 가능성이
크며, 이곳이 아니라면 409번지 입
야지 내에 있었을 가능성이 있다.

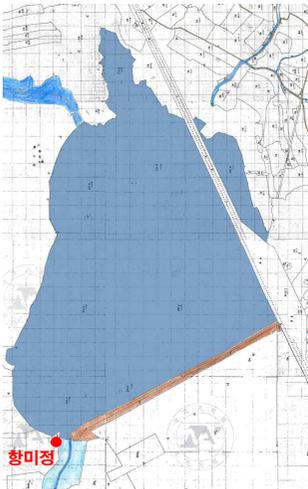
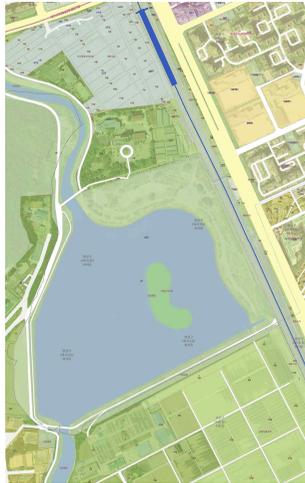
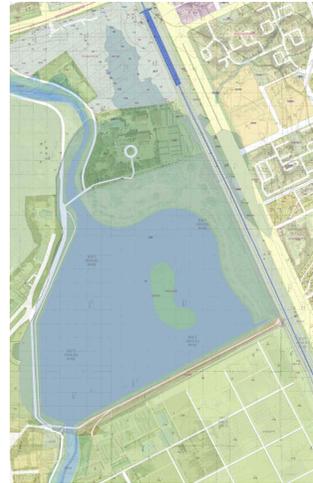
〈그림 3-31〉 축만제

축만제는 현재 ‘서호’라는 이름으로 더 잘 알려져 있으며, 서호를 중심으로 조성된 서호공원은 쾌적한 휴식공간으로서 많은 시민들이 이용하고 있다. 현재의 서호는 본래의 규모에 비하면 절반가량 축소된 것으로 국철 1호선 건너편 부분은 길로 바뀌었으며, 본 영역의 서남쪽 부분만이 저수지로 사용된다.

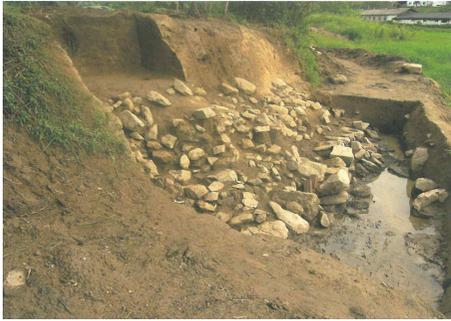
자료 : 정조시대 농업개혁의 산실 수원화성
 <그림 3-37> 2007년 만년제 제방 절개 모습

최근 몇 차례에 걸쳐 발굴조사가 진행되어 북쪽의 상수문을 제외한 대략의 전모가 파악되었다. 문헌에서 나타난 괴성의 존재를 확인하였으며, 하수문지의 위치를 추정할 수 있는 자료가 수집되었다. 수감시설은 남아 있지 않았으나 만석거와 유사할 것으로 추정되고 있다.⁵⁷⁾ 현재 4차 발굴조사가 진행 중이다.

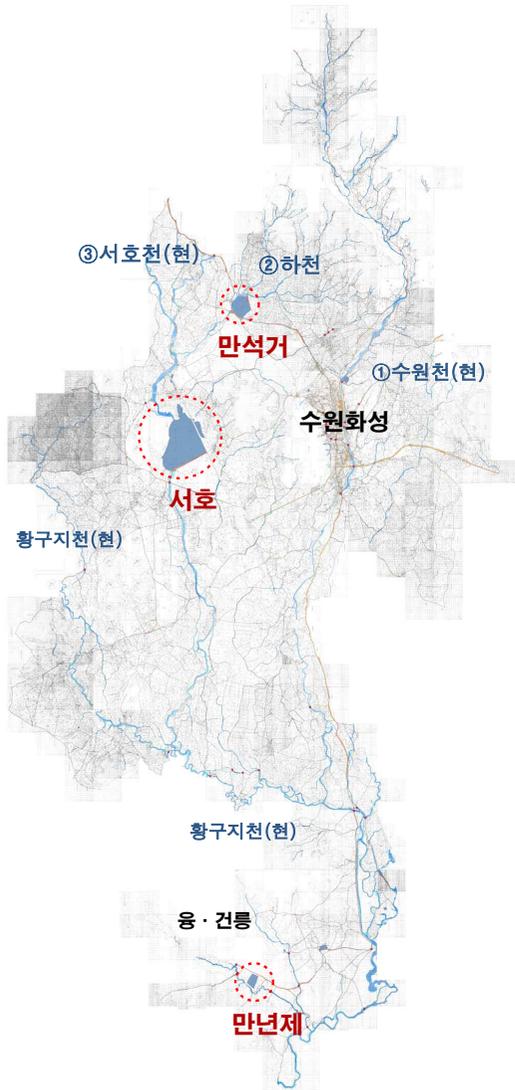
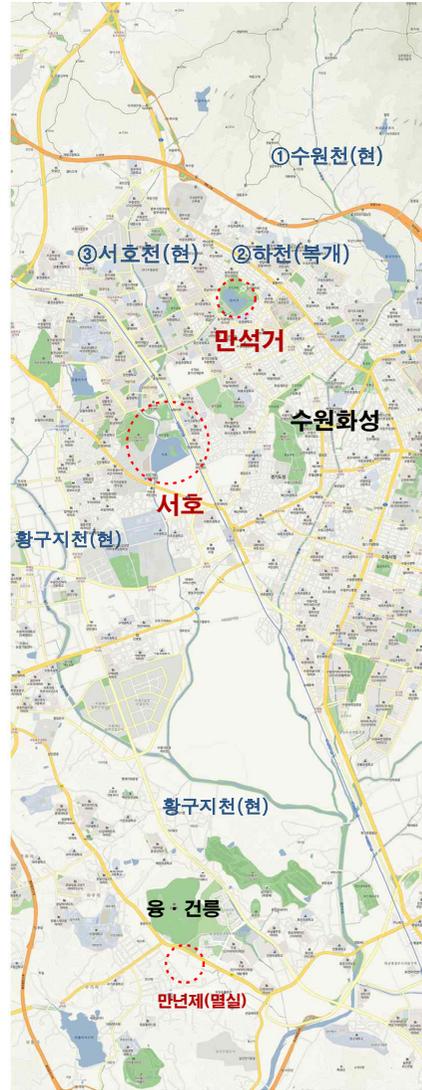
〈그림 4-1〉 1910년대와 현재 물길

진목천은 광교산 기슭에서 발원하여 만석거로 모이는 하천으로, 남서 방향으로 흘러 현 서호천과 합류한다. 수원화성 북쪽 대유평의 운영을 위해 축조한 제언인 만석거와 관계있는 물길이다. 현재 발원지에서 만석거까지의 하천은 모두 복개되었다.

현 서호천은 수원 북쪽에서 발원하는 물길로, 만석거에서 흘러나온 물과 합류하여 남쪽으로 흐르다가 평리동 일대에서 현 황구지천과 합류한다. 이 일대의 관개를 담당한 축만제와 관계된 물길이다. 이 물길들은 수원화성의 조성 및 운영에 있어 중요한 역할을 하였다.

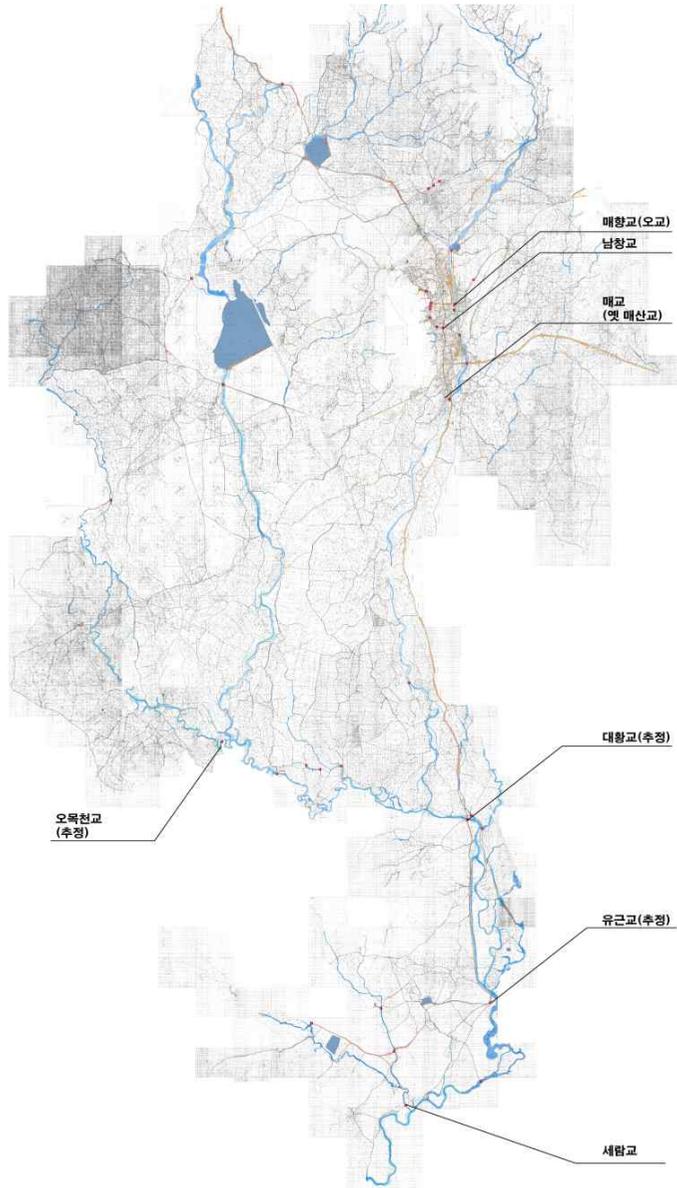
〈그림 4-5〉 「지적원도」에 표시한 주요 옛 다리 위치
(사료와 고지도로 추정)

아래 그림은 본 연구에서 대략 추정해본 다리의 위치이다. 향후 연구에서 보다 정밀하게 규명되기를 기대해 본다.
