| SRI-정책-2018-07 |

수원시 근현대 건축물 전수조사

A Complete Survey of Modern and Contemporary Architecture in Suwon

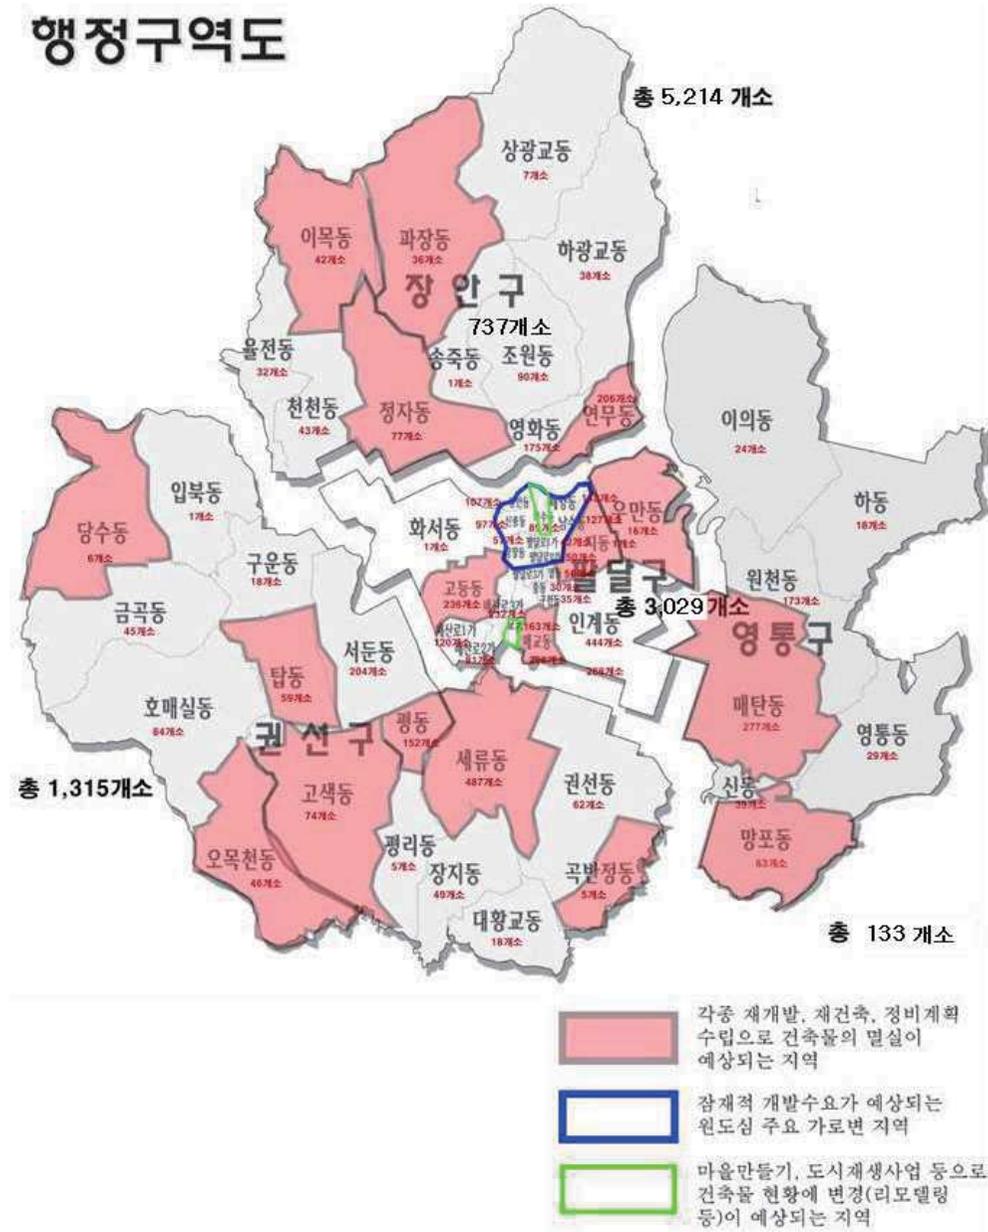
〈그림 1-1〉 행정동별 조사대상 건축물

본 연구에서 수원시 전체 4개 구(팔달구, 권선구, 장안구, 영통구)를 대상으로 전수조사를 시행하였다. 건축물대장에 등록된 1972년 이전 건축물은 총 5,214개소이며, 각 행정 단위별 건축물 수는 팔달구 3,029개소, 권선구 1,315개소, 장안구 737개소, 영통구 133개소가 확인되었다.

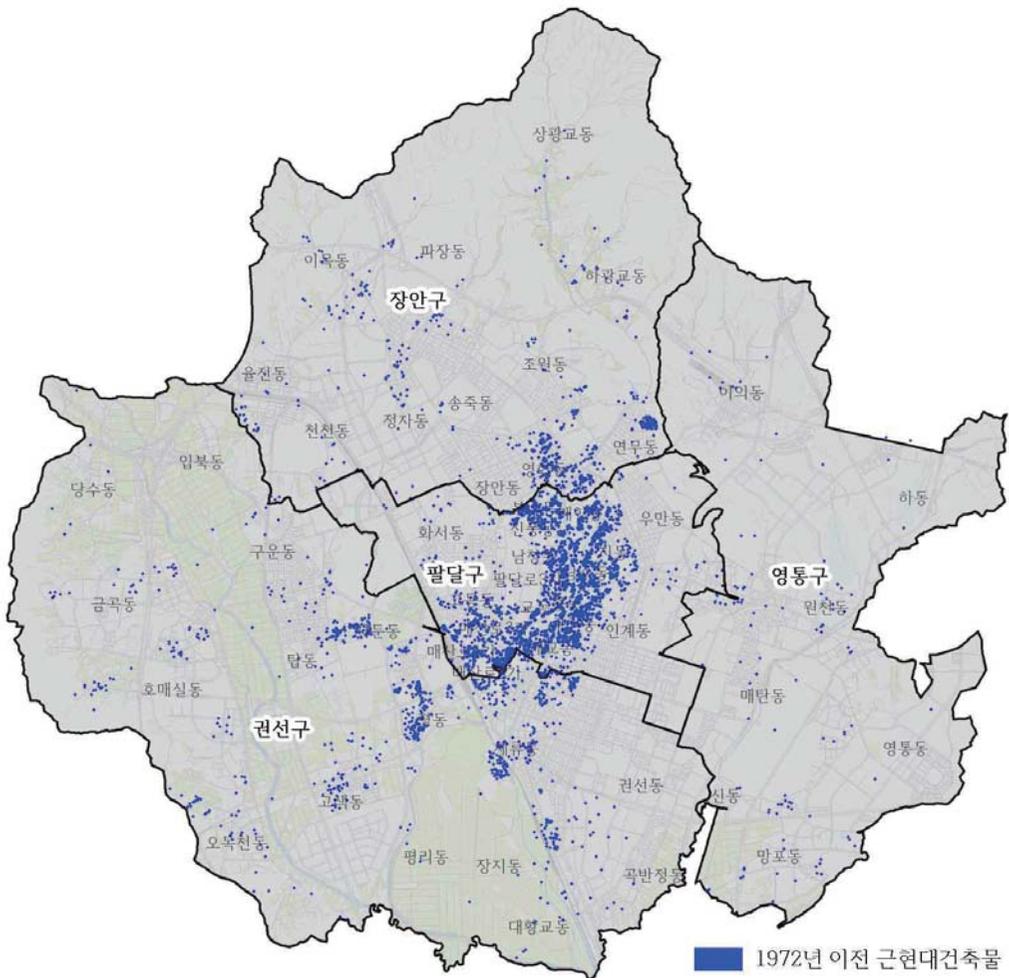
〈그림 2-2〉 수원시 근현대 건축물 현황도

이번 전수조사 대상인 5,214개소의 건물 가운데 지번이 없거나 건물이 멸실된 경우 등을 제외한 3,281개소의 공간적 분포 및 근현대 시기 종전부지 내 건물들의 분포를 살펴보았다.

근현대 건축물들의 분포를 살펴보면 수원화성으로부터 수원역에 이르는 구도심 안팎에 주로 모여고 있다. 조선 후기 화성이 축조되면서 도시가 만들어지고 번성하기 시작한 이래, 근래까지도 이 지역은 수원의 중심 지역이었다. 이러한 역사적 배경에 기인하여 조사대상 건축물들 가운데 잔존하는 건물들의 분포가 이런 양상으로 나타나는 것은 당연한 일이다.

수원화성 내부와 동쪽 성벽 바깥 지역, 그리고 수원역으로 이어지는 대로 주변에 집중적으로 남아 있다. 우만동, 화서동 서쪽 부분, 인계동 동쪽 부분 등 도시가 새로 조성된 지역을 제외하면 면적 대비 동별 분포는 대체로 비슷하다.

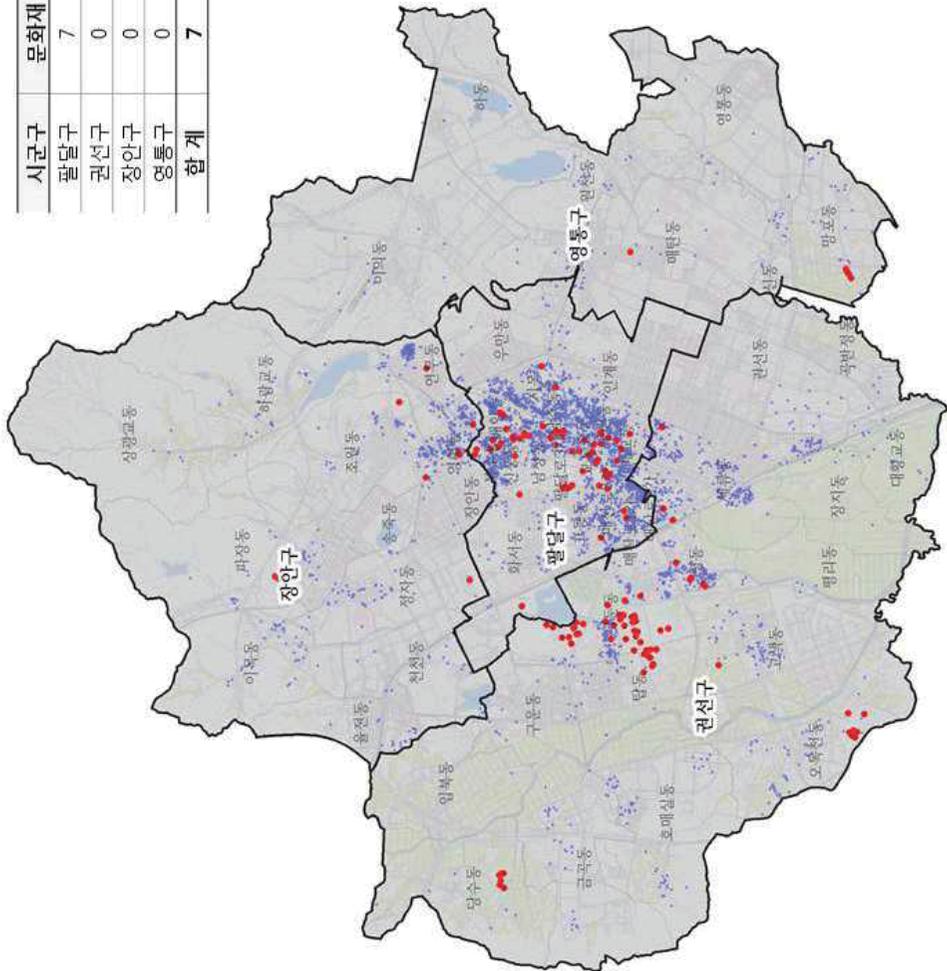
<그림 4-1> 수원시 내 우수건축자산 후보 건축물 분포 현황 (총 147개소)

시군구	문화재	A등급	B등급	1972년 이후	합계
팔달구	7	37	11	8	63
권선구	0	62	4	0	66
장안구	0	10	3	0	13
영통구	0	5	0	0	5
합계	7	114	18	8	147

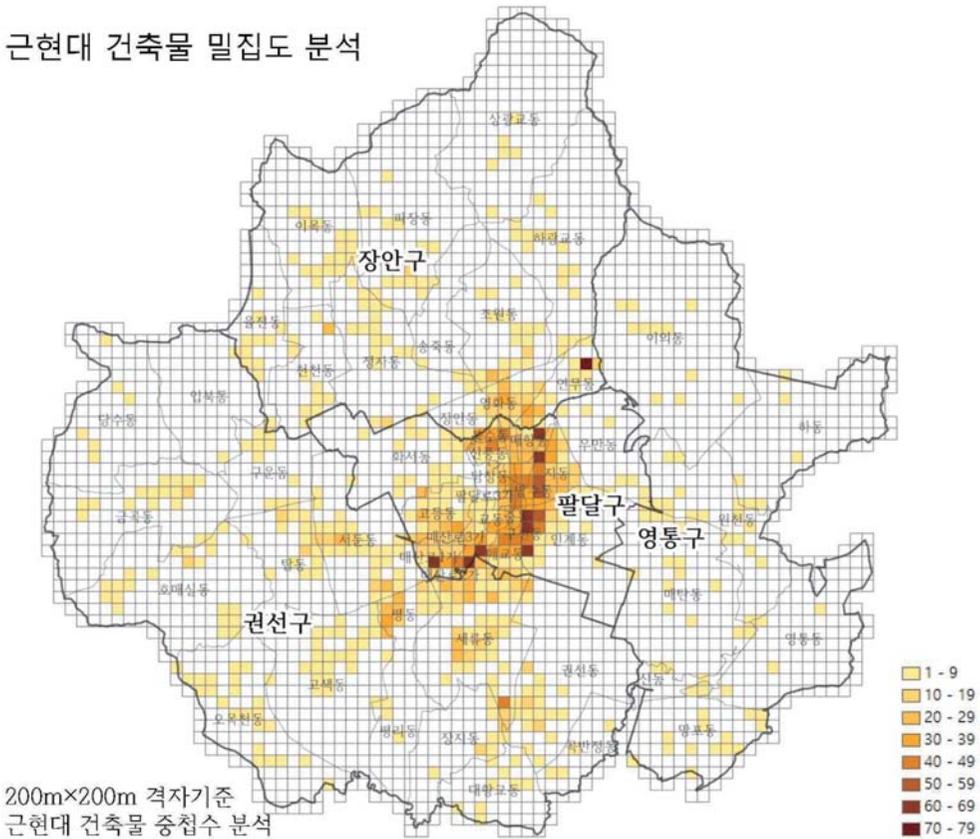
〈그림 5-1〉 수원시 근현대 건축물 밀집도 분석

200m×200m 정방형 격자를 설정하고, 이를 수원시 전체 지도에 오버랩한 뒤, 지역에서 한 격자에 근현대 건축물들이 얼마만큼 포함되어 있는가에 대한 밀집도 분석을 실시하였다.

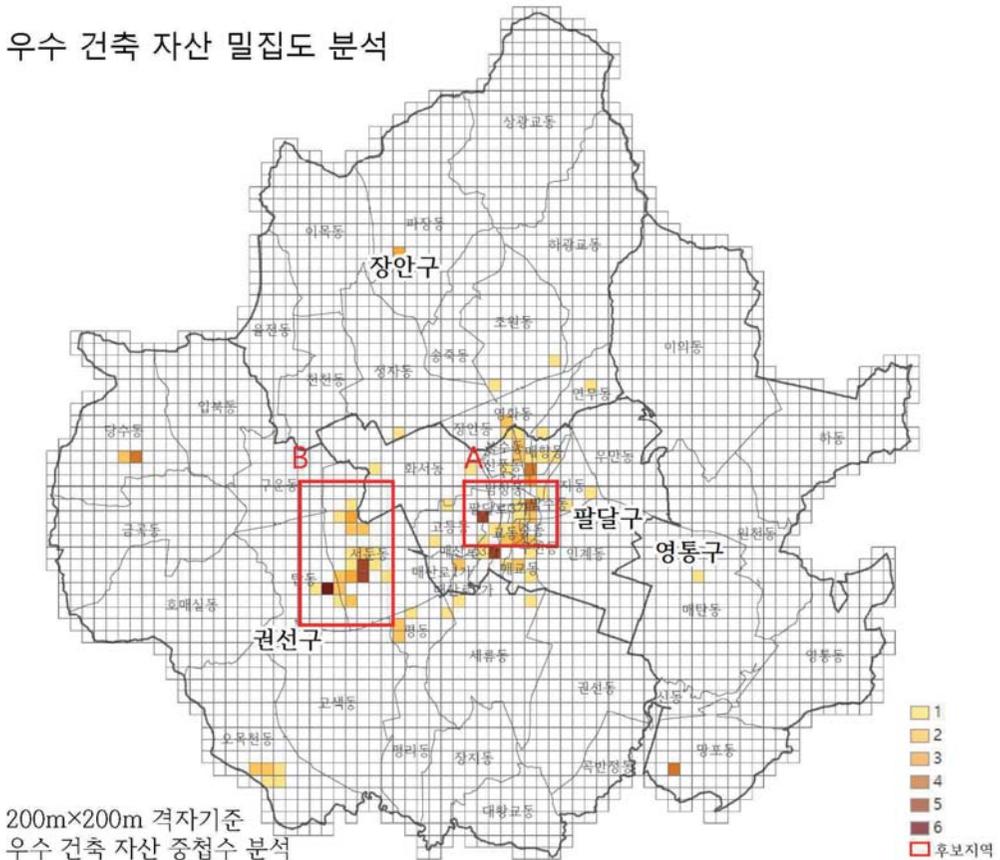
〈그림 5-2〉 수원시 우수건축자산 밀집도 분석

분석 시 공공성과 역사성, 건축적 가치가 높은 근현대 건축물이 밀집한 곳을 고려해 우수 건축자산에 대한 밀집도 분석을 실시하였다. 이에 팔달구 내 'A구역'과 권선구 내 'B구역'을 우수건축자산 중심의 진흥구역으로 선정해 상세 고찰을 실시하였다.

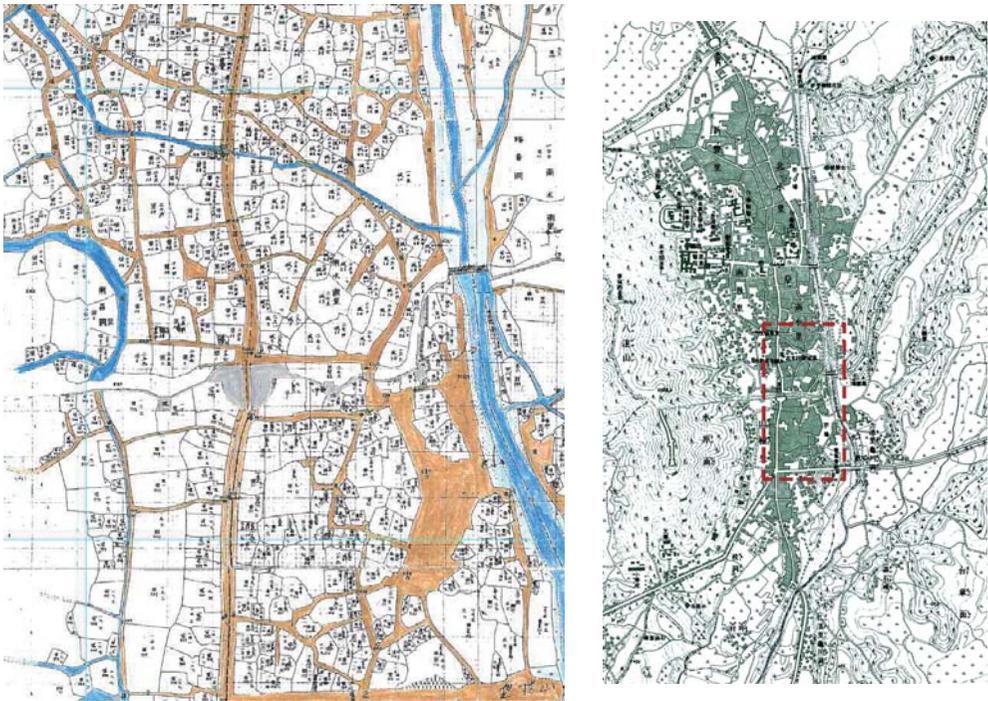
〈그림 5-6〉 「지적원도」(1910년대) 대상지의 필지구획(좌), 「수원 1917년 지형도」(우)

이 지역의 옛 모습을 추측해볼 수 있는 지적자료로 1910년대에 작성된 「지적원도」가 있다. 팔달문 안팎으로 거의 대부분의 필지가 대지(垞地)로 등록되어 있어 이미 당시에 인가가 밀집한 지역이었다는 것은 확인할 수 있다. 이때까지는 필지들이 자연발생 상태를 유지하여 정리되어 있지 않고 도로 역시 좁고 구불구불한 골목길로 연결되어 있다.

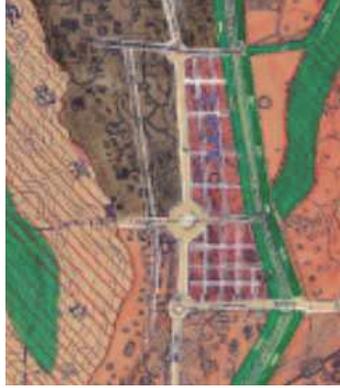
〈그림 5-7〉 「수원시 도시계획 재정비 계획도」(1961.8.8)

1944년 일제 치하에서 「수원 시가지 계획」이 수립된 이후 필요에 따라 부분적으로 도시계획 변경이 이루어졌다. 「도시계획법」(법률 제983호, 1962년 1월 20일)이 제정되던 시기에 발맞추어 수원시에서는 1961년 8월 8일자로 경기도지사에게 제출한 ‘수원시 도시계획 재정비 계획’을 경기도지사에게 제출하였다. 이 계획은 여러 가지 이유로 반려되었으나, 당시 팔

달문 안팎 지역 도시계획 지도를 보면 팔달문 동쪽으로 남북으로 긴 상업지구가 질서정연한 그리드로 계획되었음을 알 수 있다.

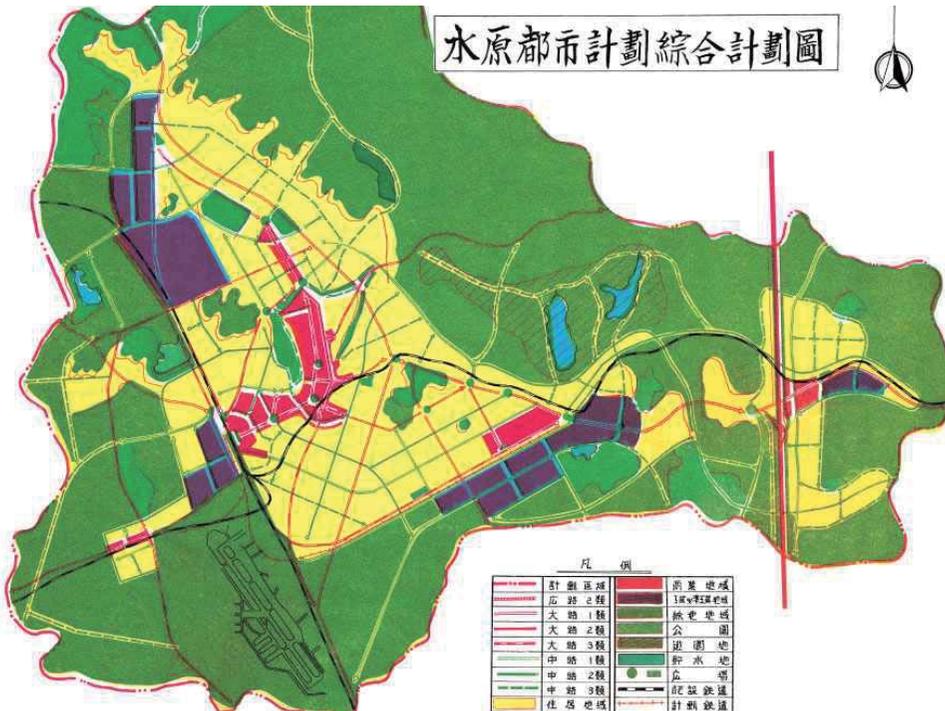
〈그림 5-8〉 「수원시 도시계획 종합계획도」 (1967)

1967년 7월 3일 건설부고시 제478호로 수원도시계획이 수립되는데, 당시의 장기 발전 구상도를 보면 대상지를 포함한 성내 대부분의 지역과 수원역에 이르는 구도심 지역이 모두 상업지역으로 묶여 있으며, 이러한 방향은 이후에도 계속된다.

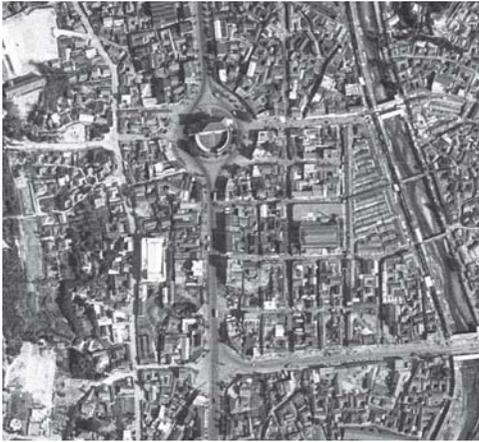
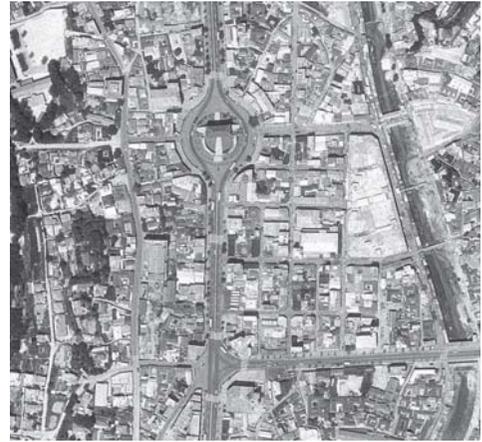
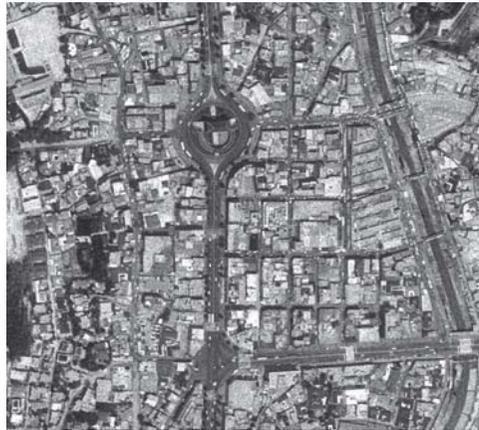
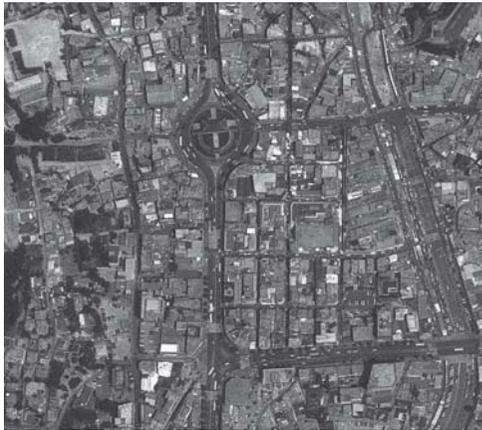
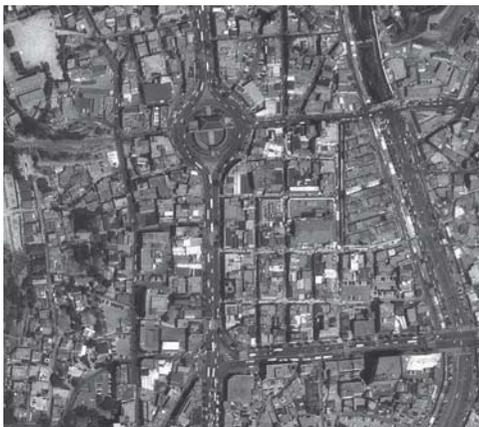
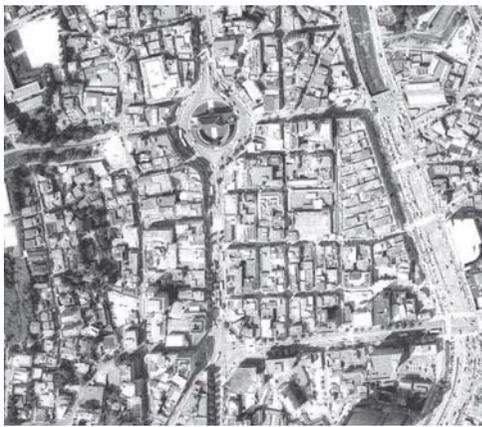
〈그림 5-9〉 팔달문 안팎 시장 일대(A-2) 시대별 항공사진

팔달문 안쪽 옛 성내에 해당하는 부분은 오래된 옛 길이 그대로 유지된 채 많은 건물들이 밀집되어 있었고, 이러한 모습은 현재에도 크게 다르지 않다. 바깥쪽 부분은 이와는 달리 옛 길이 사라지고 사각형의 블록이 형성되어 보다 계획적으로 조성된 지역임을 알 수 있다. 도시가 본격적으로 정비되기 시작한 1960년대부터의 항공사진을 살펴보면 크게 달라진 점 없이 당시의 도시계획 모습이 여전히 그대로 남아있는 것을 확인할 수다. 비록 새로 지어진 건축물들이 다소 혼재된 상황이기도 하나, 다른 지역에 비해 근현대 건축물이 다수 잔존하여 밀집해 있고 1960년대의 도시 모습이 많이 남아있다.

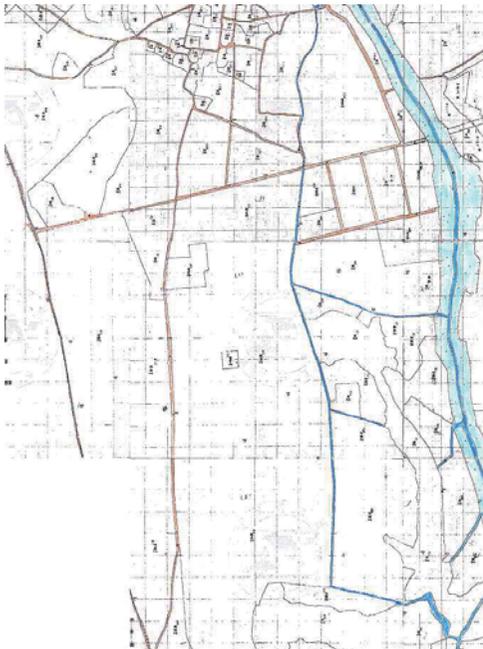
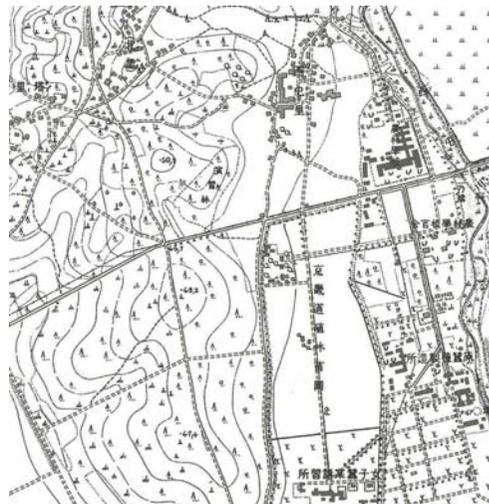
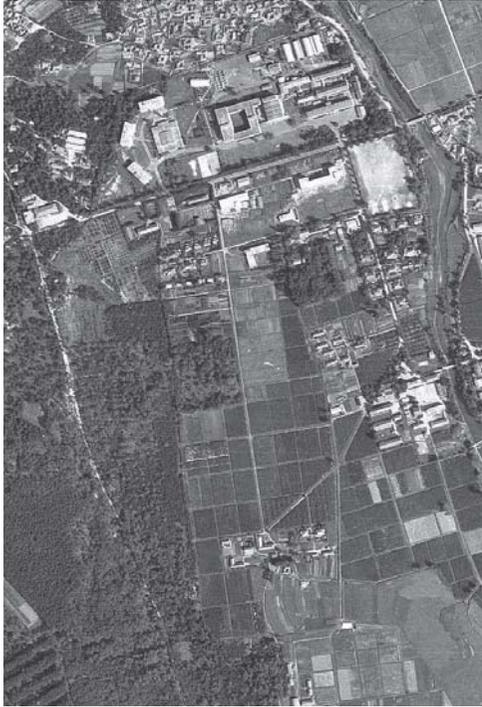
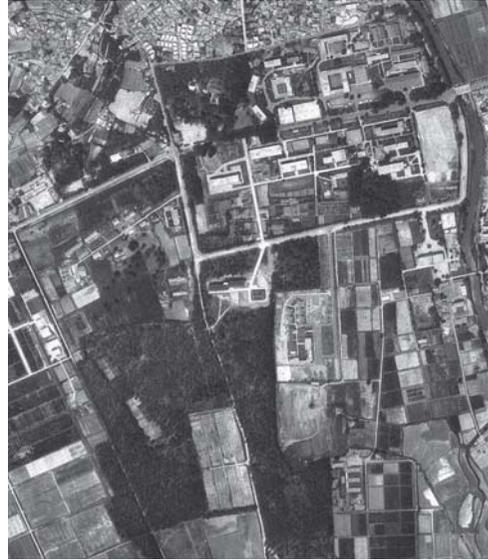
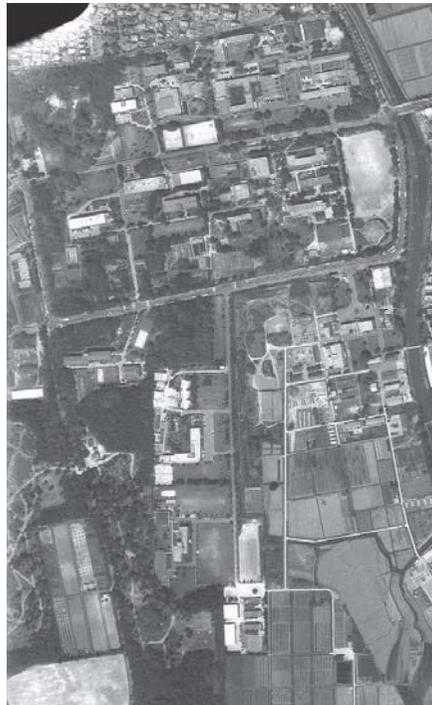
〈그림 5-12〉 서울대 농생대 일대(B-2) 시대별 지적도 및 항공사진

1910년 서울대 농생대 부근 지적도

1917년 서울대 농생대 부근 지적도

1966년 서울대 농생대 부근 항공사진

1985년 서울대 농생대 부근 항공사진

2000년 서울대 농생대 부근 항공사진

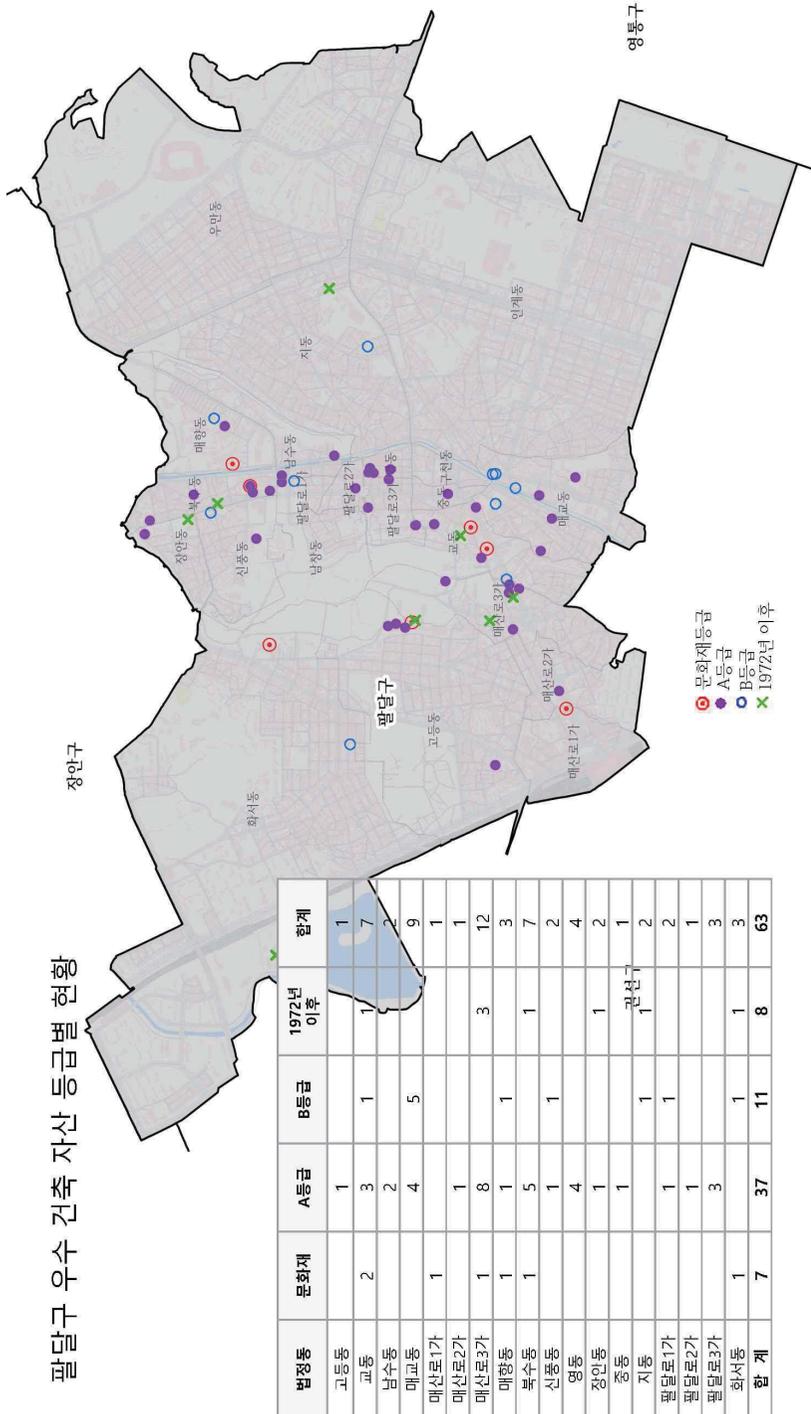
<그림 6-1> 팔달구 우수건축자산 등급별 현황도

팔달구 우수 건축 자산 등급별 현황

팔달구는 문화재 7개소, A등급 37개소, B등급 11개소 건물을 선정하였고, 1972년 이후 건립된 건물 중에서 가치가 높다고 판단된 8개소도 함께 우수건축자산 후보 건물로 선정하였다.

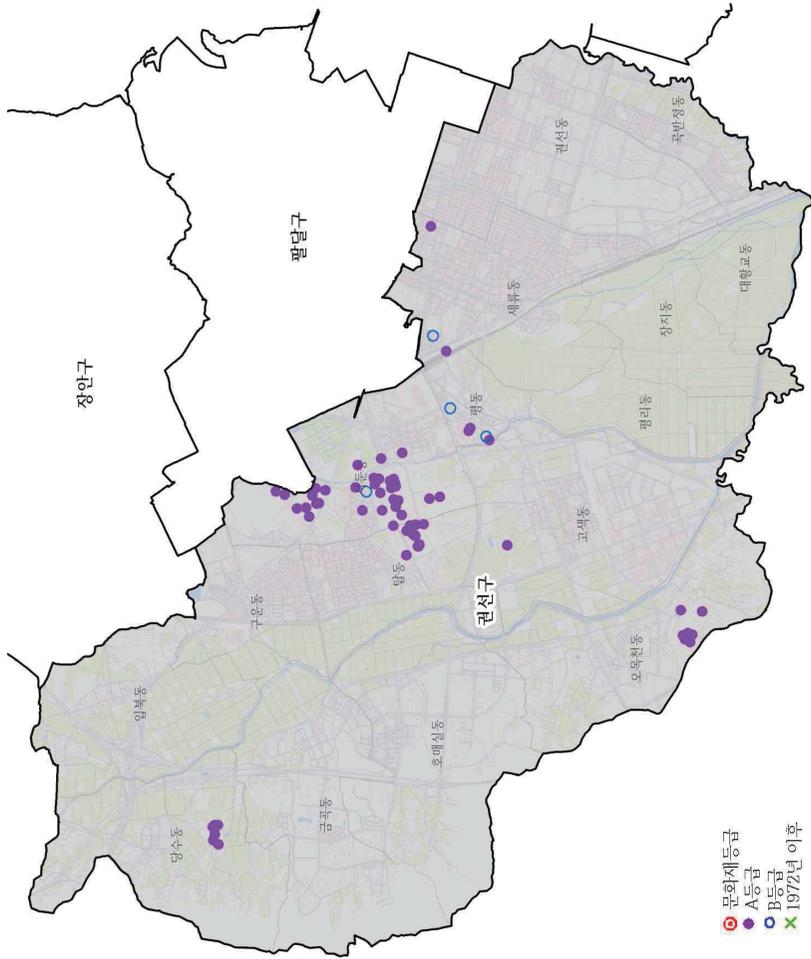
<그림 6-2> 권선구 우수건축자산 등급별 현황도

권선구 우수 건축 자산 등급별 현황

권선구	A등급	B등급	합계
고색동	1		1
당수동	6		6
서둔동	33	1	34
세류동	2	1	3
오목진동	7		7
탑동	10		10
팍동	3	2	5
합 계	62	4	66

권선구에서는 1972년 이전 건물을 비롯하여 1972년 이후 건립된 건물 중에서 종전부지 내의 건물 중 공공성과 역사성 건축적 가치가 높은 건물을 함께 조사하여 우수건축자산 후보 건물을 총 66개소 선정할 수 있었다. A등급 건물은 62개소, B등급 건물은 4개가 선정되었다.

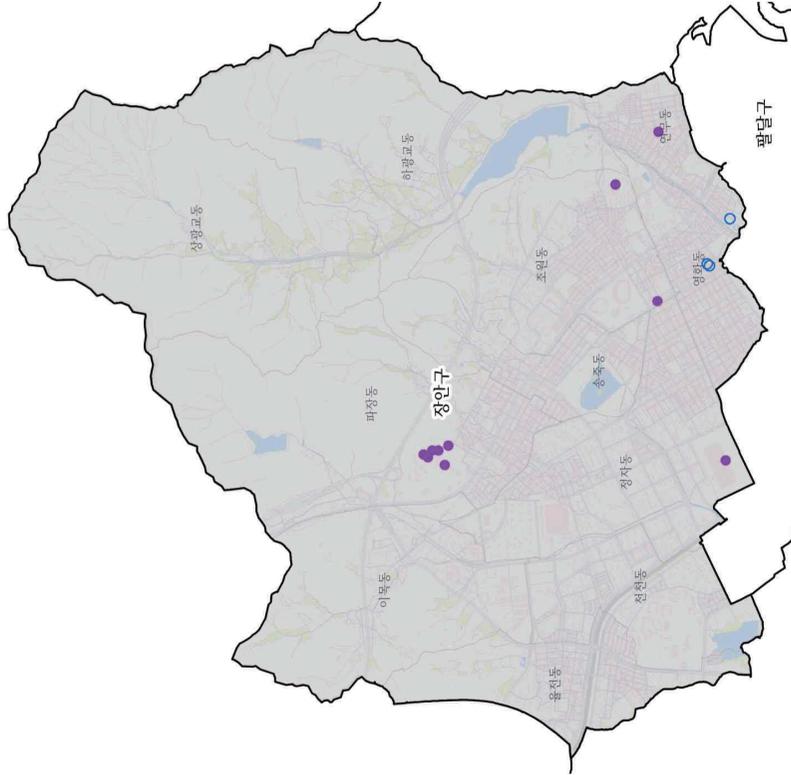
〈그림 6-3〉 장안구 우수건축자산 등급별 현황도

장안구 우수 건축 자산 등급별 현황

장안구 법정동	A등급	B등급	합계
연무동	1	1	2
영화동		2	2
장지동	1		1
조원동	2		2
파장동	6		6
합계	10	3	13

장안구에서도 1972년 이전 건물을 비롯하여 1972년 이후 건립된 건물 중에서 공공성과 역사성 건축적 가치가 높은 건물을 함께 조사하여 우수건축자산 후보 건물을 총 13개소 선정할 수 있었다. A등급 건물은 10개소, B등급 건물은 3개소가 선정되었다.

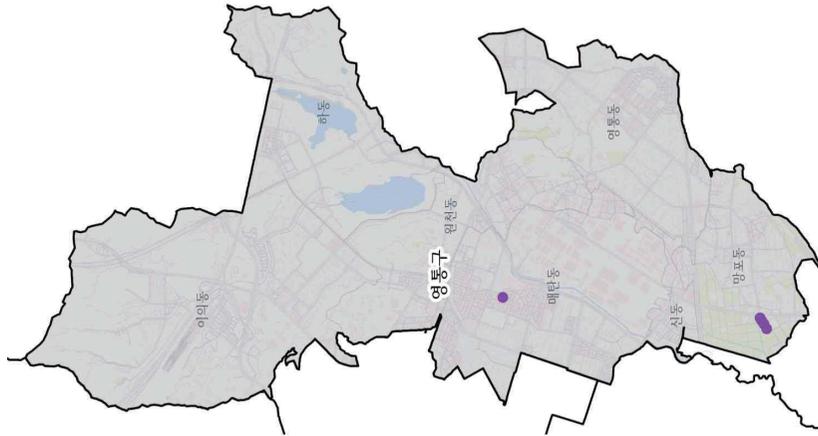
〈그림 6-4〉 영통구 우수건축자산 등급별 현황도

영통구 우수 건축 자산 등급별 등급별 현황

영통구 법정동	A등급
망포동	4
매탄동	1
합 계	5

영통구 또한 권선구와 장안구에 적용된 선정을 통해 5개소의 우수건축자산 후보 건물을 선정할 수 있었으며, 선정된 건물은 모두 A등급에 해당한다.

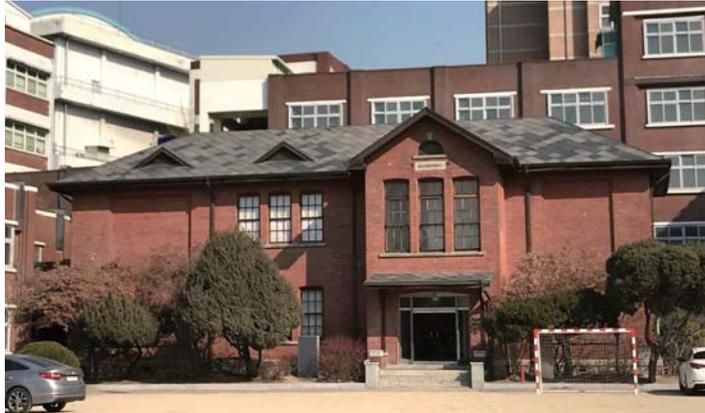
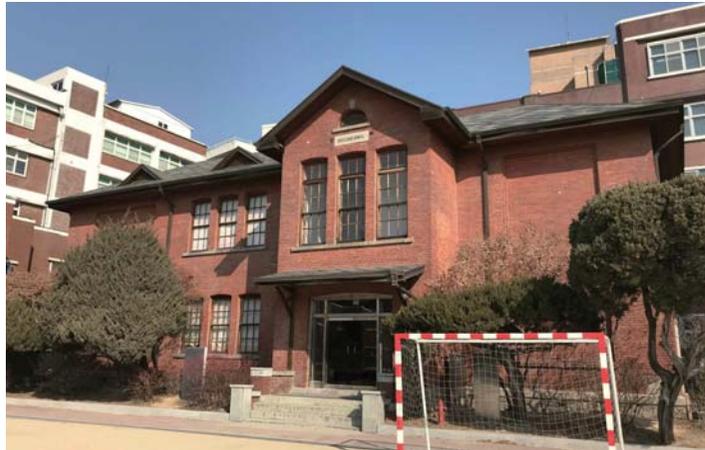
전경사진

삼일학교는 수원종로교회에서 1902년 운영하기 시작한 매일학교에 기원을 두고 있으며, 1903년 지역 유지들의 지원에 힘입어 설립된 사학(私學)이다. 삼일학당은 1923년 신축교사를 짓고 이전할 때까지 수원종로교회 예배당을 사용하였다. 당시 수원교구 감리사였던 노블(W. A. Noble)은 삼일학당의 열악한 학업환경을 자신의 모교인 미국 아담스 교회(Adams Church)에 보고하여 2만 엔의 후원금을 받아, 이 기금으로 1923년 11월 아담스 홀(Adams Hall : 1923, 경기도기념물 제175호)을 현재의 팔달구 매향동 110번지에 건립할 수 있었다. 건물은 건평 141평에 2층 붉은 벽돌구조이며, 외관이 매우 수려하다. 공사는 중국인 왕영덕(王永德)이 담당했으며, 당시 건물이 너무나 수려하여 학교 건물로 사용하기에 사치스럽다는 이야기가 나돌았다고 한다.

1988년에는 현관 부분을 수리하였고 1층 내부에 강관 기둥을 설치하여 보강하였으며 1997년에는 건물의 안전도와 결로 원인을 찾아내기 위한 정밀안전진단을 실시한 바 있다. 최근에는 1층을 미술과 특별교실과 방송실, 창고 등으로 쓰고 있으며 2층에 화장실을 증축하여 재단사무실로 사용하고, 지하층은 농구부실로 사용하고 있다.⁴⁾

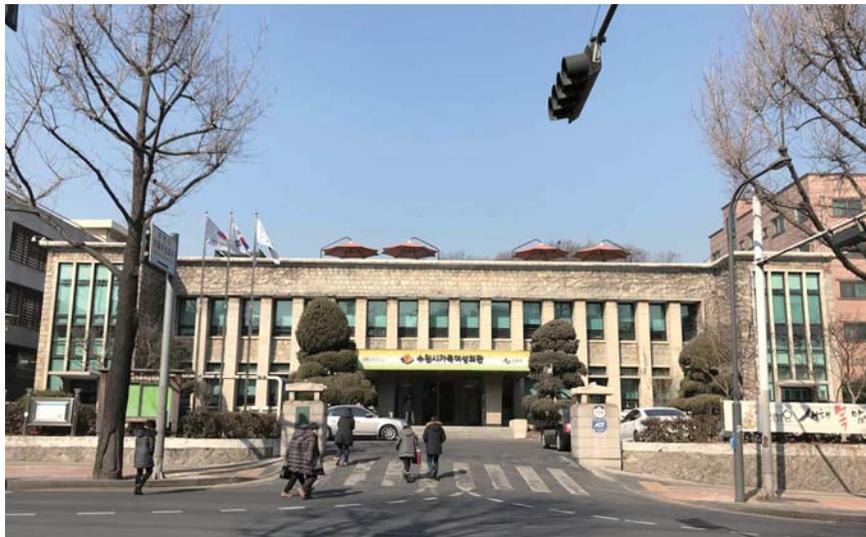
전경사진

구 수원시청사(현 수원가족여성회관)는 등록문화재 제598호로 지정되어 있다. 1954년 10월 27일 착공 하여 1956년 7월 26일 준공하였고, 1987년 초까지 수원시청사로 사용되었다.⁶⁾ 그리고 인계동에 수원시청사 건물이 완공되어 이전과 동시에 권선구청사(1988~2007)로 사용되다가 2007년부터 현재까지 수원시가족여성회관으로 사용되고 있다.

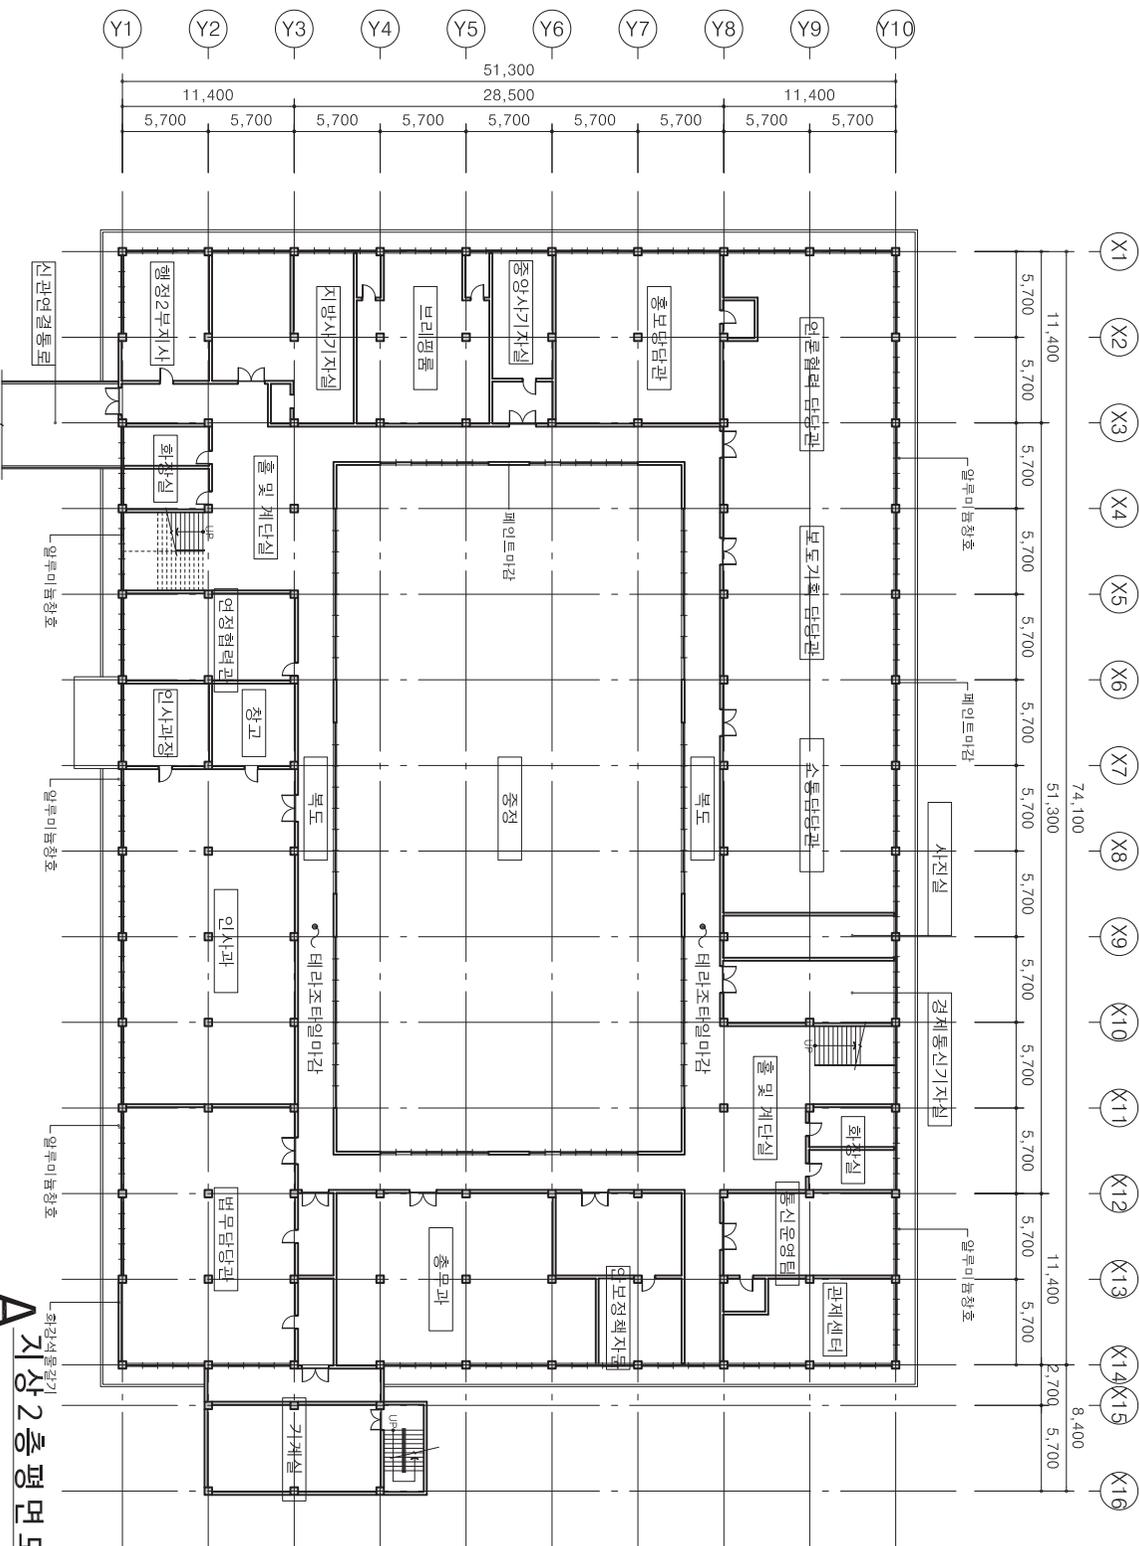
A 지상2층 평면도

1967년 건립된 경기도청 구관은 역사가 깊은 철근콘크리트 건물이다. 경기도청 구관은 한국 1세대 현대 건축가로 활동했던 김희춘과 나상진의 공동 설계 작품이다. □자형 평면 구조를 통해 건물 안에 중정을 두고 있으며 단순하고 기하학적인 평면형태 구성 등 1960년대 한국 건축계에 큰 흐름을 보이던 모더니즘 디자인의 정수를 보여주고 있다는 평가를 받는다.⁹⁾

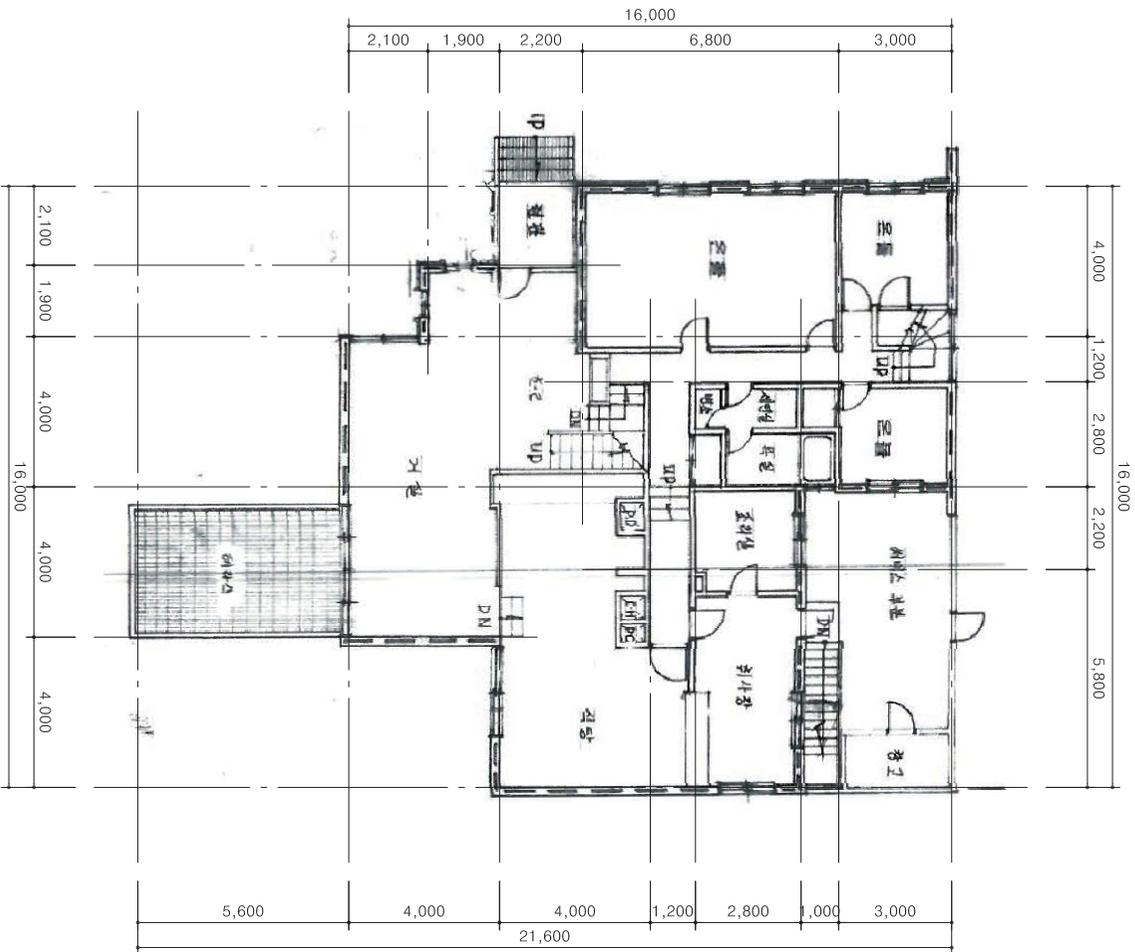
A 지상 1층 평면도

1960년대 한국의 주요건축물은 모더니즘 경향이 강한 디자인으로 만들어졌는데 이 건물도 경기도청 본관에서 사용한 디자인 컨셉을 유지하고 있다. 1960년대에 건축가들이 즐겨 구사하던 스킵 플로어 타입의 주거건축으로 공적인 부분과 가족들의 사적인 부분이 적절하게 구분되어 있다. 장식을 배제하고 건물의 형태와 창, 문의 개구부들의 비례, 적극적인 테라스 활용, 거실과 정원의 연결 등 현대식 주거건축의 특징을 잘 드러내고 있다.

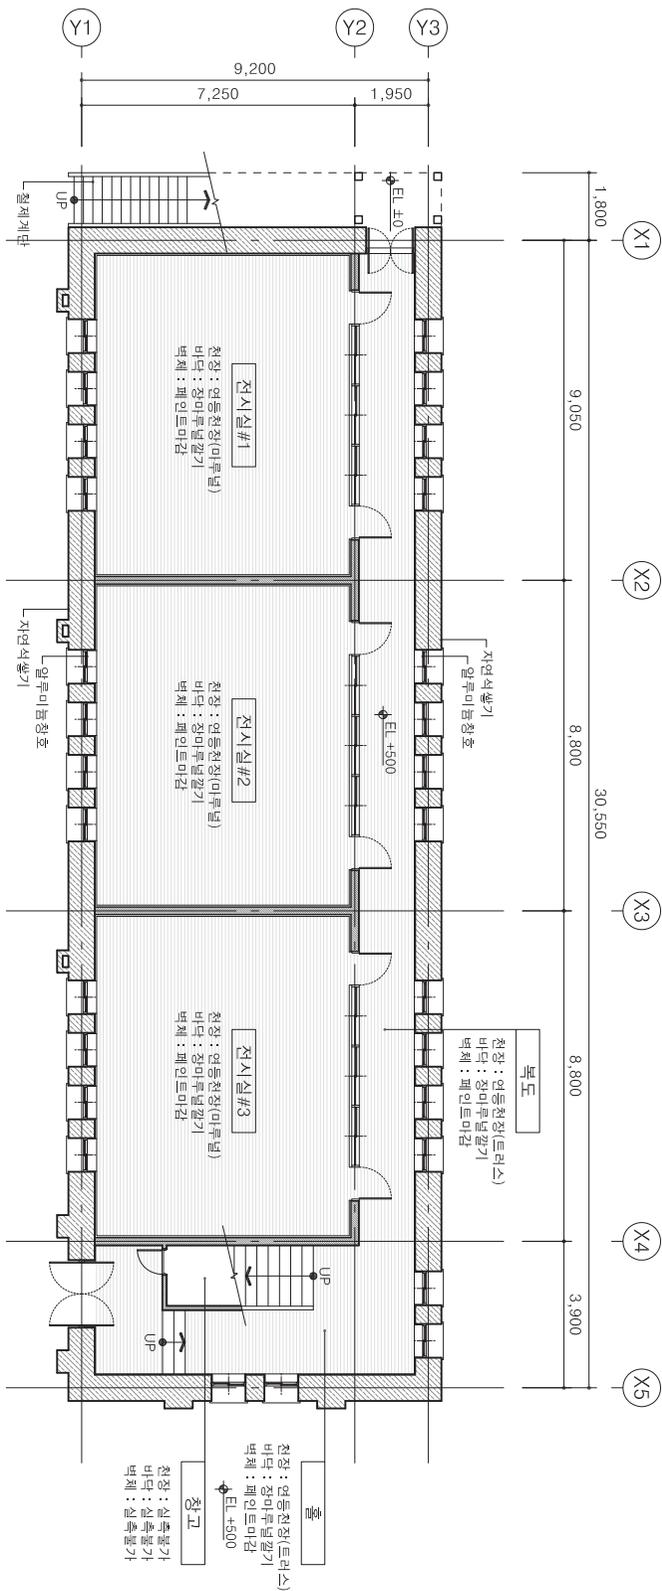
A 지상 1층 평면도

현재 지붕구조체인 트러스와 석조벽체, 보, 가구재가 1954년 완공된 그대로 유지하고 있으며, 2007년 화랑으로 사용하기 위해 내부공사가 이루어 졌지만 원형 훼손은 없는 상태이다. 2층 교실 목조트러스에서는 '1954년'으로 기록된 상량문이 그대로 보존되고 있어 시기를 알 수 있는 중요한 자료가 되고 있다.

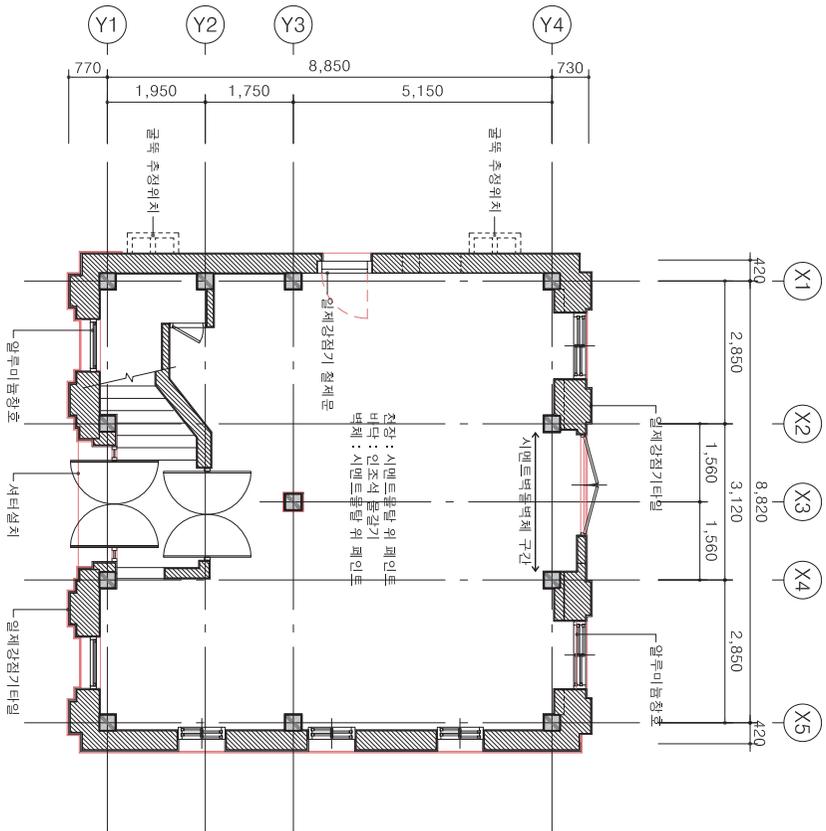
A 지상1층평면도

부국원은 3층 높이의 신고전주의 양식의 콘크리트 건물로, 페디먼트에 부드러운 곡선을 사용하고 2층 정면 중앙 베이를 삼등분하여 3개의 창을 냈다. 건물의 좌향은 길을 따라 위치해 있기 때문에 북동쪽을 향하고 있으며, 지상 2층에 벽돌 조적조로 구조부를 만들었으며, 2층 바닥은 철근 콘크리트조로 만들었고, 건물 정면과 후면에 3층 높이의 박공벽을 세웠다. 내부 지붕층을 개조하여 3층으로 만들어 사용하고 있다.¹⁴⁾ 건물은 벽돌조적에다가 외벽에 추가로 타일을 덧붙였다. 부국원 부지는 현재 주차장 자리와 대로와 연결되는 소로까지를 모두 포함할 정도로 넓었으나, 지금은 일부만 남아 있다.

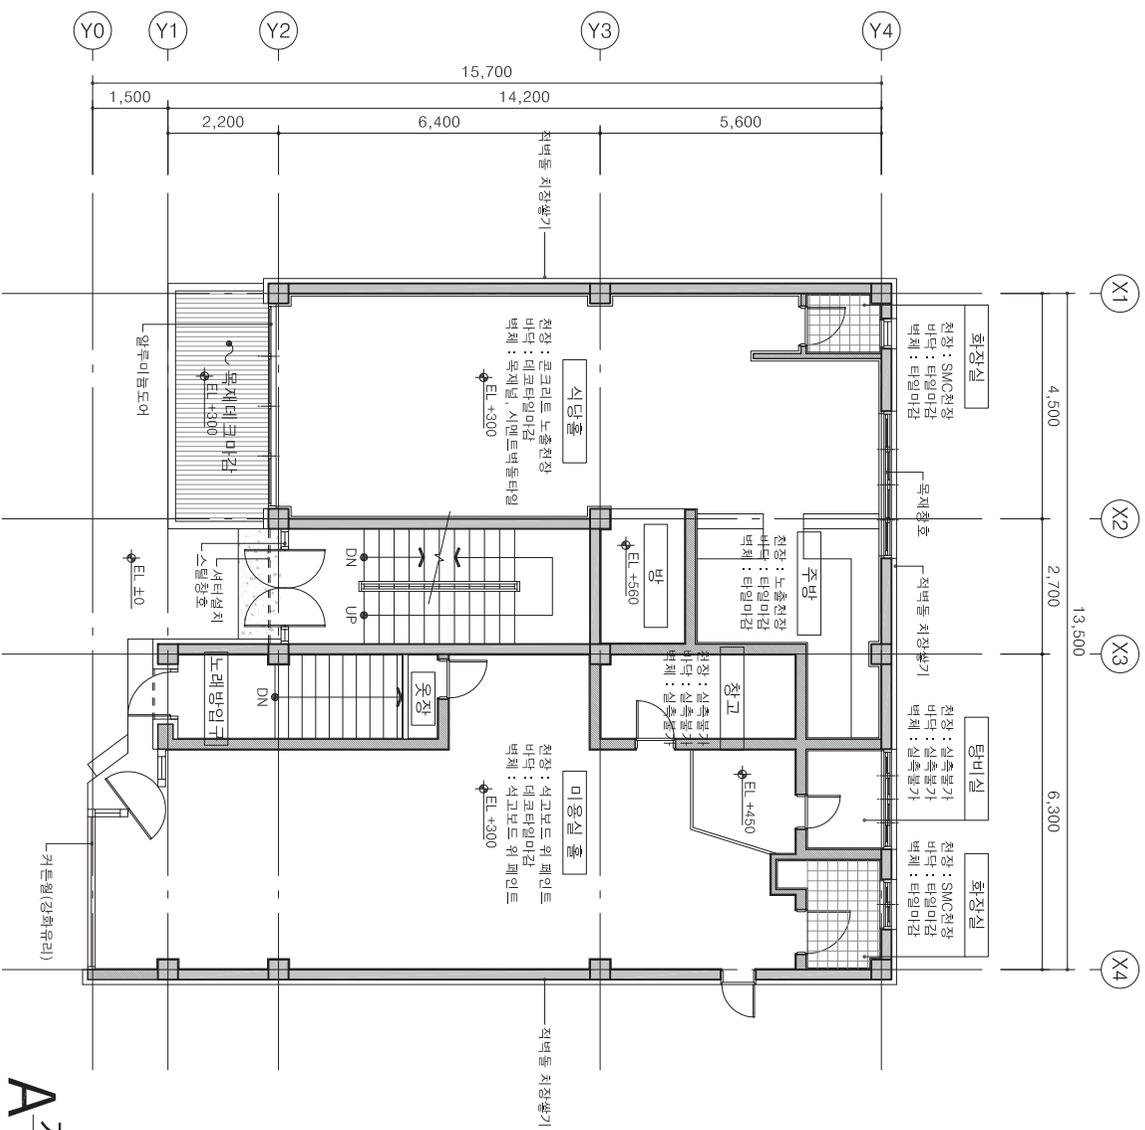
A 지상 1층 평면도
scale B5/1:150

6. 수원시 팔달구 팔달로3가 102-1 등급 A

건축년도	1956.03.20	대지면적	-	건축면적	17.19㎡
연 면 적	17.19㎡	건 폐 율	-	용 적 율	-
건축규모	지상1층	주요구조	목구조	주 용 도	근린생활시설

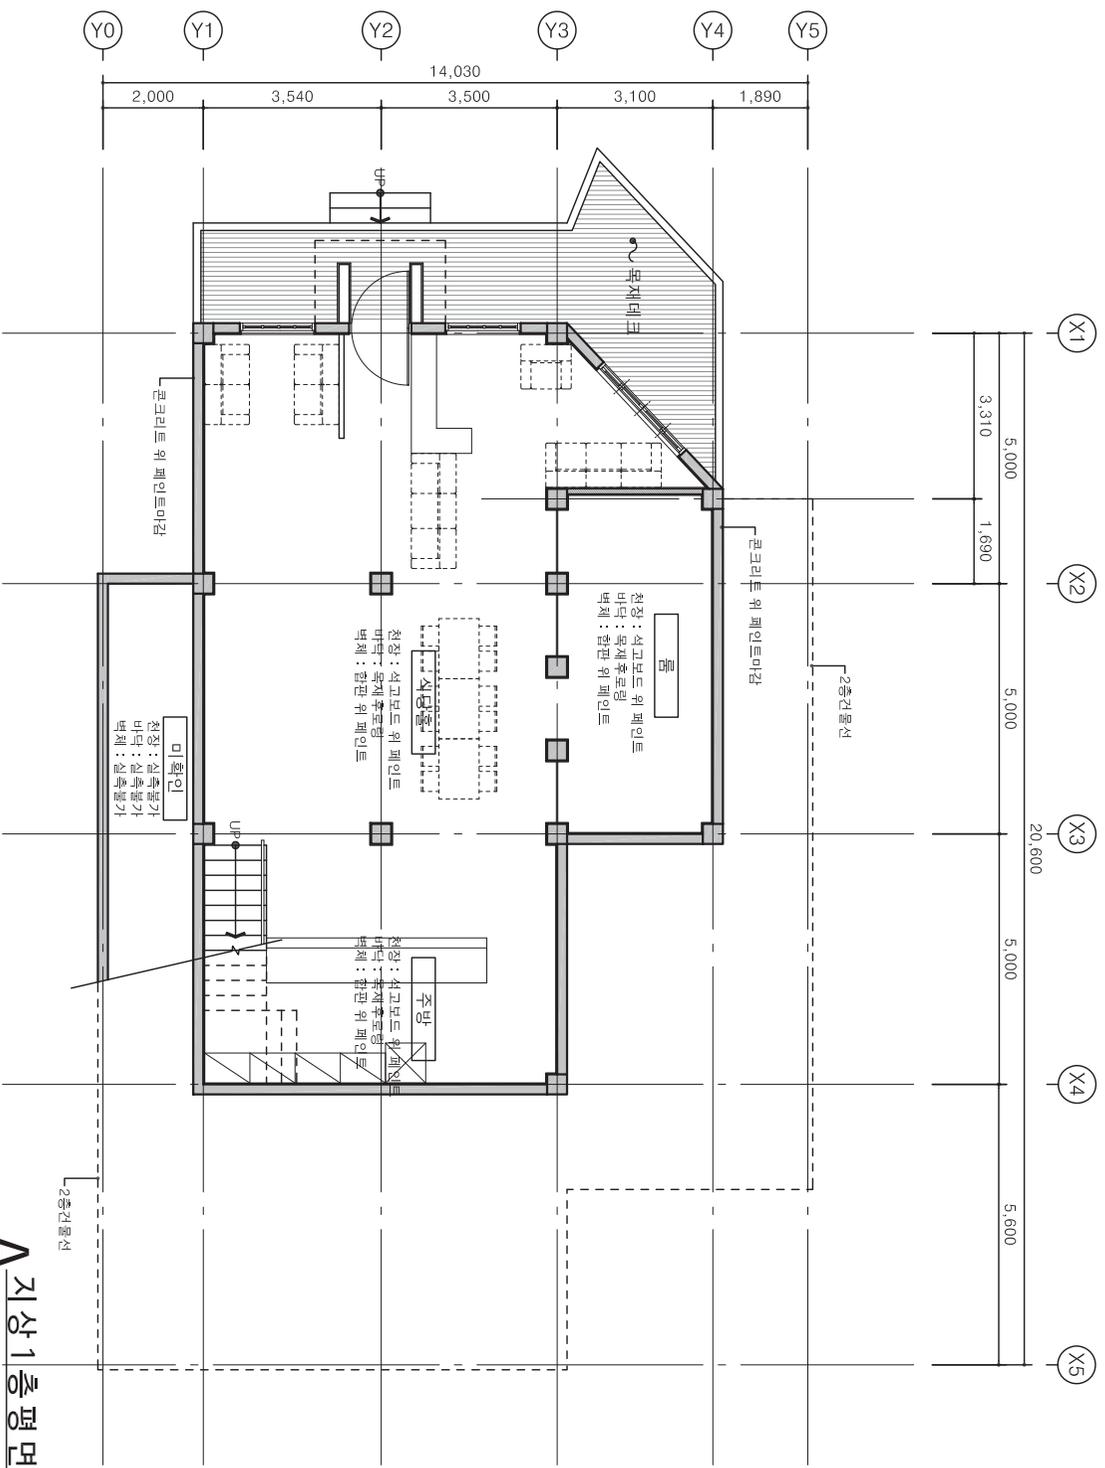
A 지상 1층 평면도

7. 수원시 팔달구 팔달로3가 131-9 등급 A

건축년도	1970.10.13	대지면적	992㎡	건축면적	228.35㎡
연 면 적	365.87㎡	건 폐 율	23.02	용 적 율	23.02
건축규모	지하1층, 지상1층	주요구조	철근콘크리트	주 용 도	근린생활시설

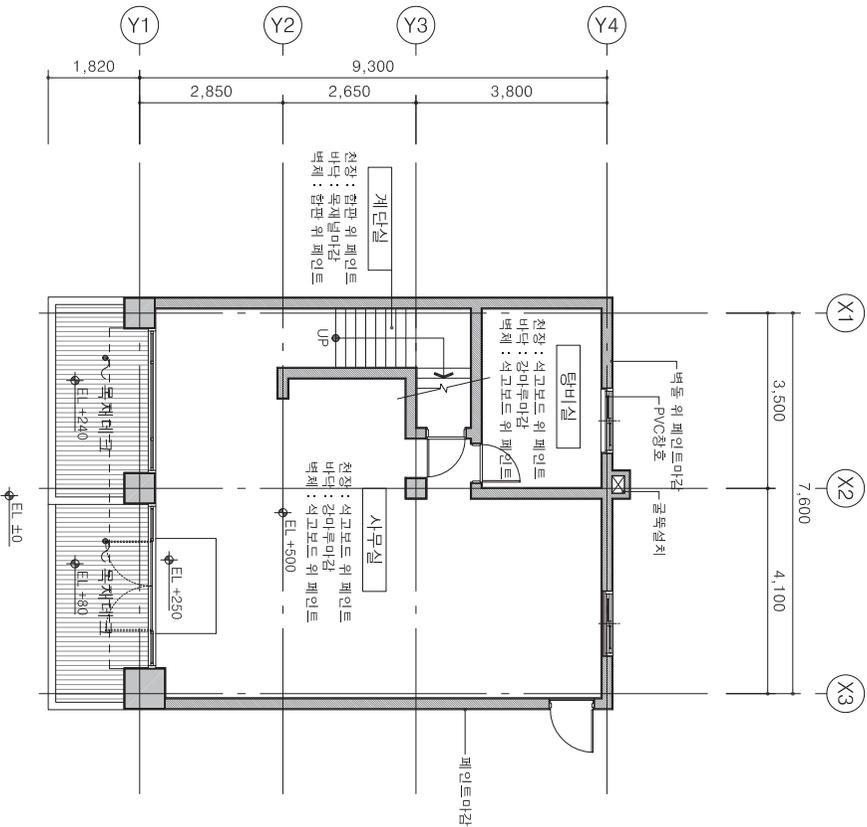
A 지상1층평면도
scale B5/1:150

8. 수원시 팔달구 매산로2가 35-6 등급 A

건축년도	1965.12.27	대지면적	-	건축면적	89.26㎡
연 면 적	178.52㎡	건 폐 율	-	용 적 율	-
건축규모	지상2층	주요구조	벽돌	주 용 도	근린생활시설
