| SRI-정책-2018-07 |

수원시 근현대 건축물 전수조사

A Complete Survey of Modern and Contemporary Architecture in Suwon

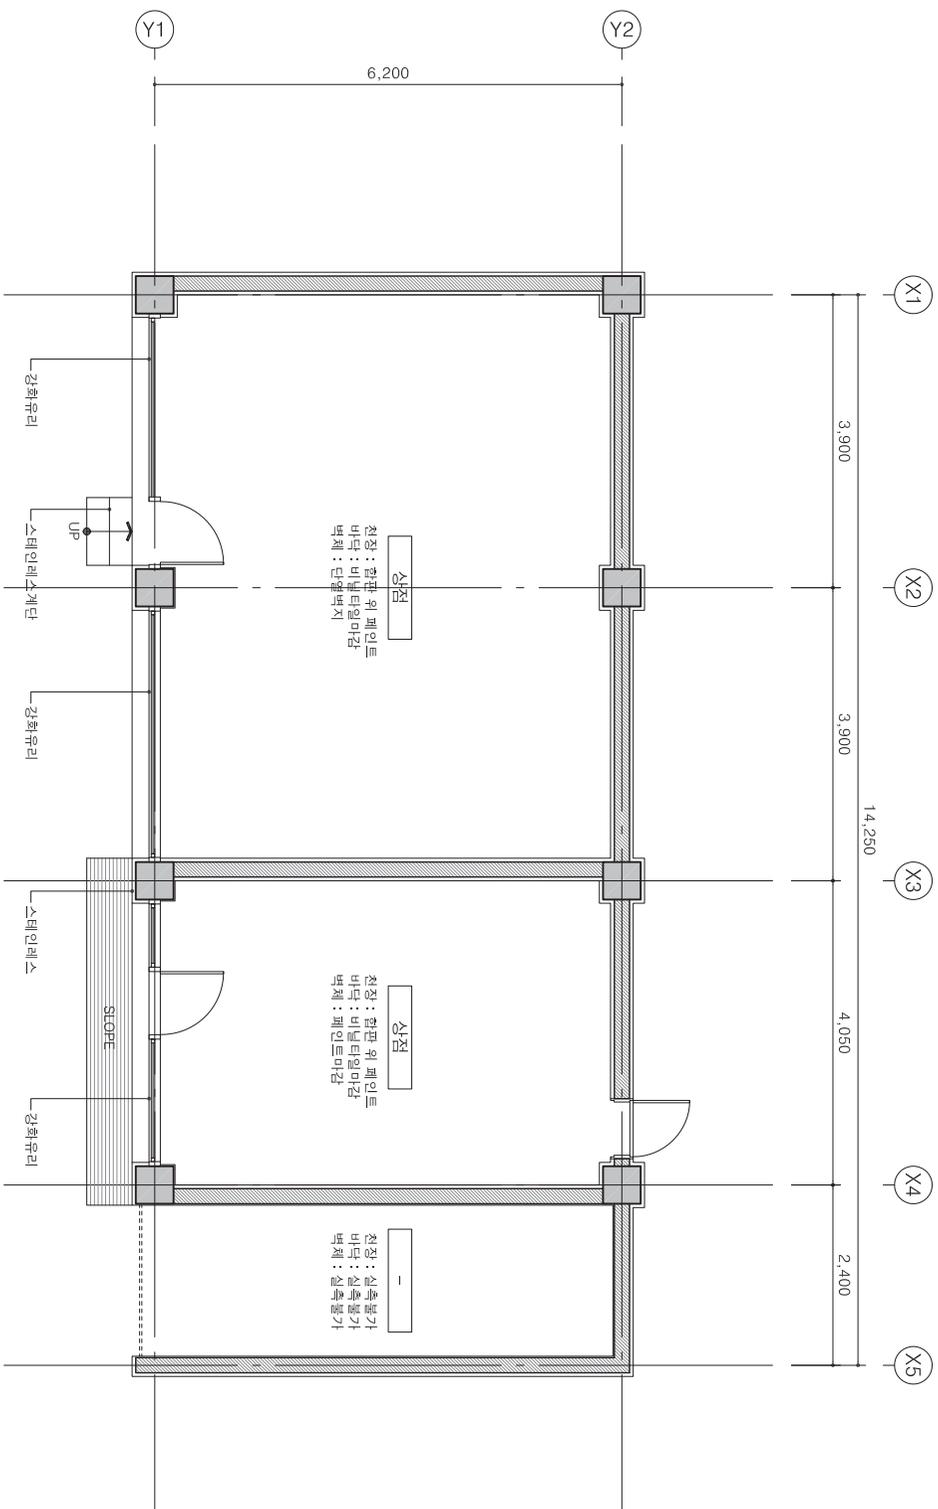
A 지상 1층 평면도

11. 수원시 팔달구 영동 5-6					등급 A
건축년도	1959.07.30	대지면적	-	건축면적	142.81㎡
연 면 적	218.84㎡	건 폐 율	-	용 적 율	-
건축규모	지상2층	주요구조	벽돌	주 용 도	근린생활시설

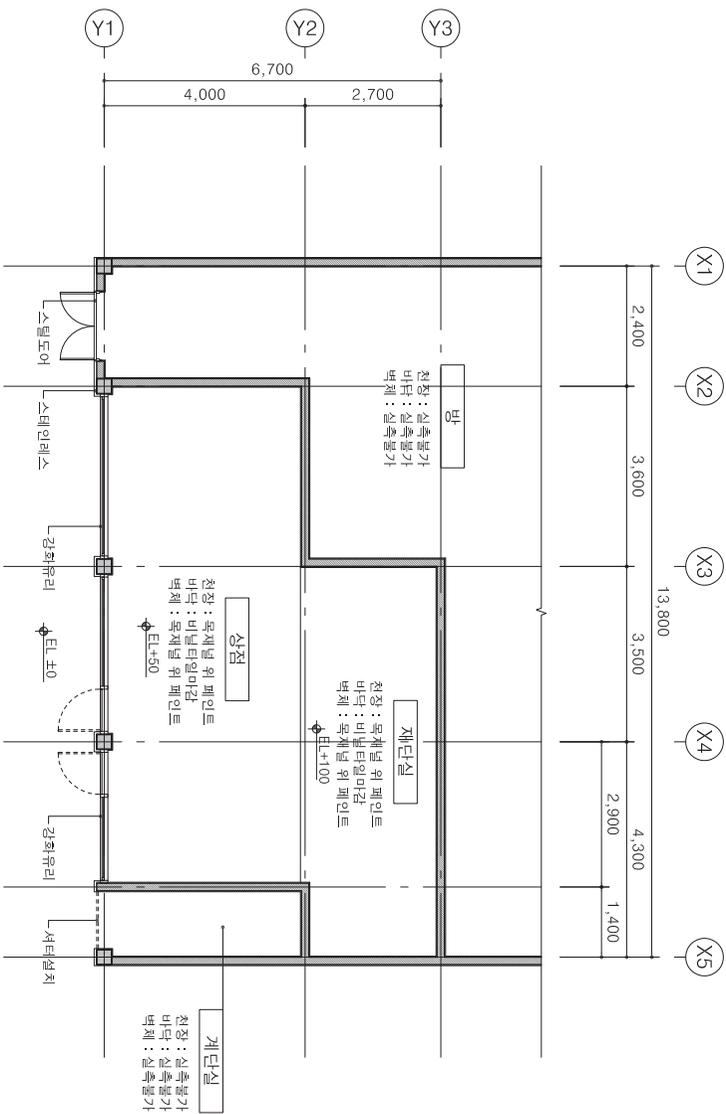
A 지상 1층 평면도

12. 수원시 팔달구 영동 6-9 등급 A

건축년도	1964.07.10	대지면적	-	건축면적	123.44㎡
연 면 적	227.48㎡	건 폐 율	-	용 적 율	-
건축규모	지상2층	주요구조	벽돌	주 용 도	근린생활시설

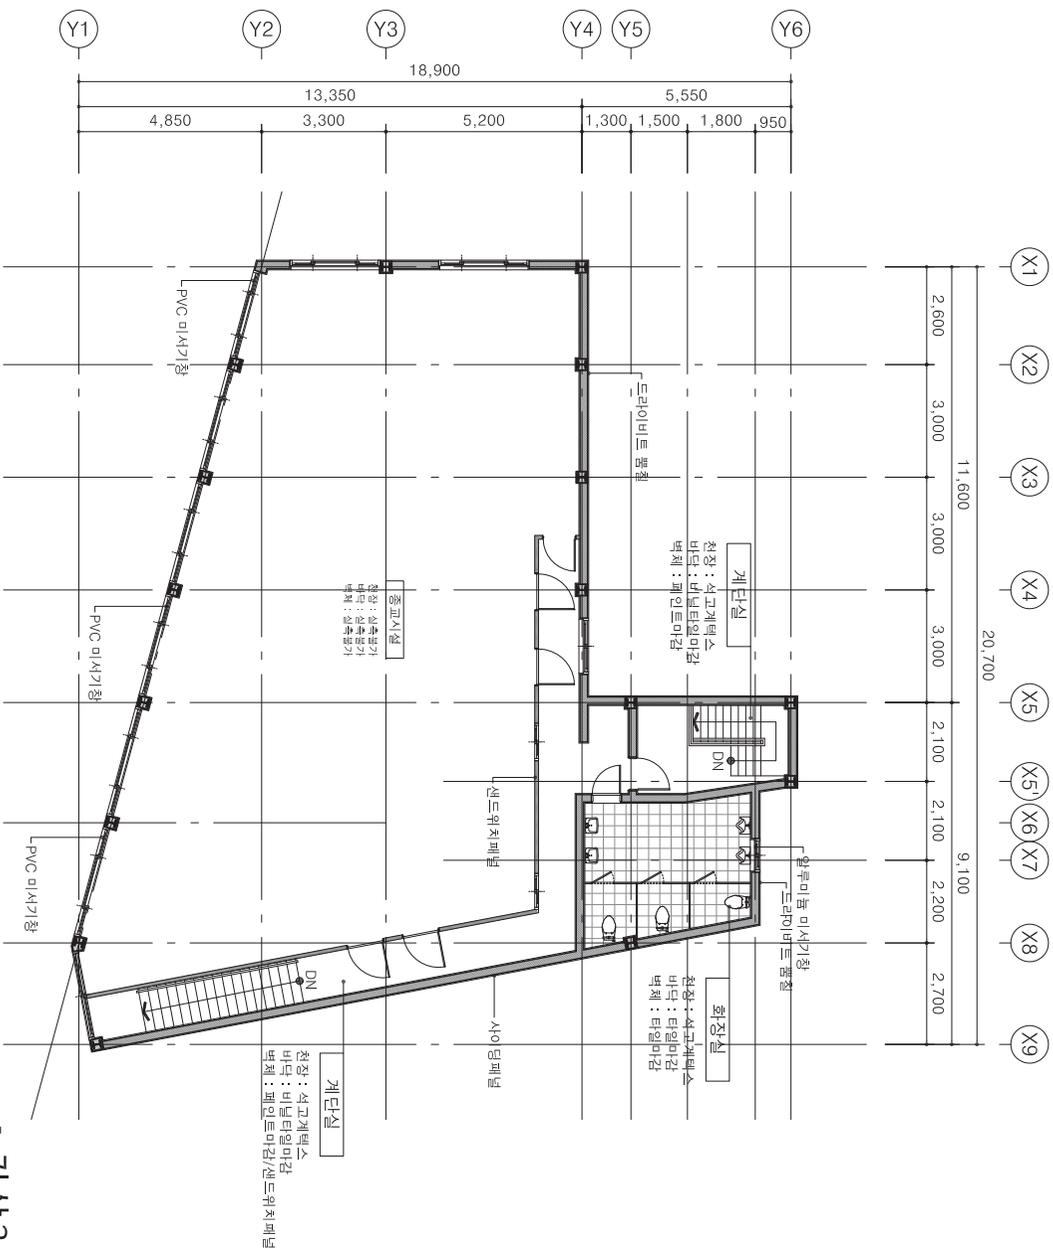
A 지상2층평면도

14. 수원시 팔달구 남수동 100-73 등급 A

건축년도	1968.06.28	대지면적	-	건축면적	41.19㎡
연 면 적	41.19㎡	건 폐 율	-	용 적 율	-
건축규모	지상1층	주요구조	블록	주 용 도	근린생활시설

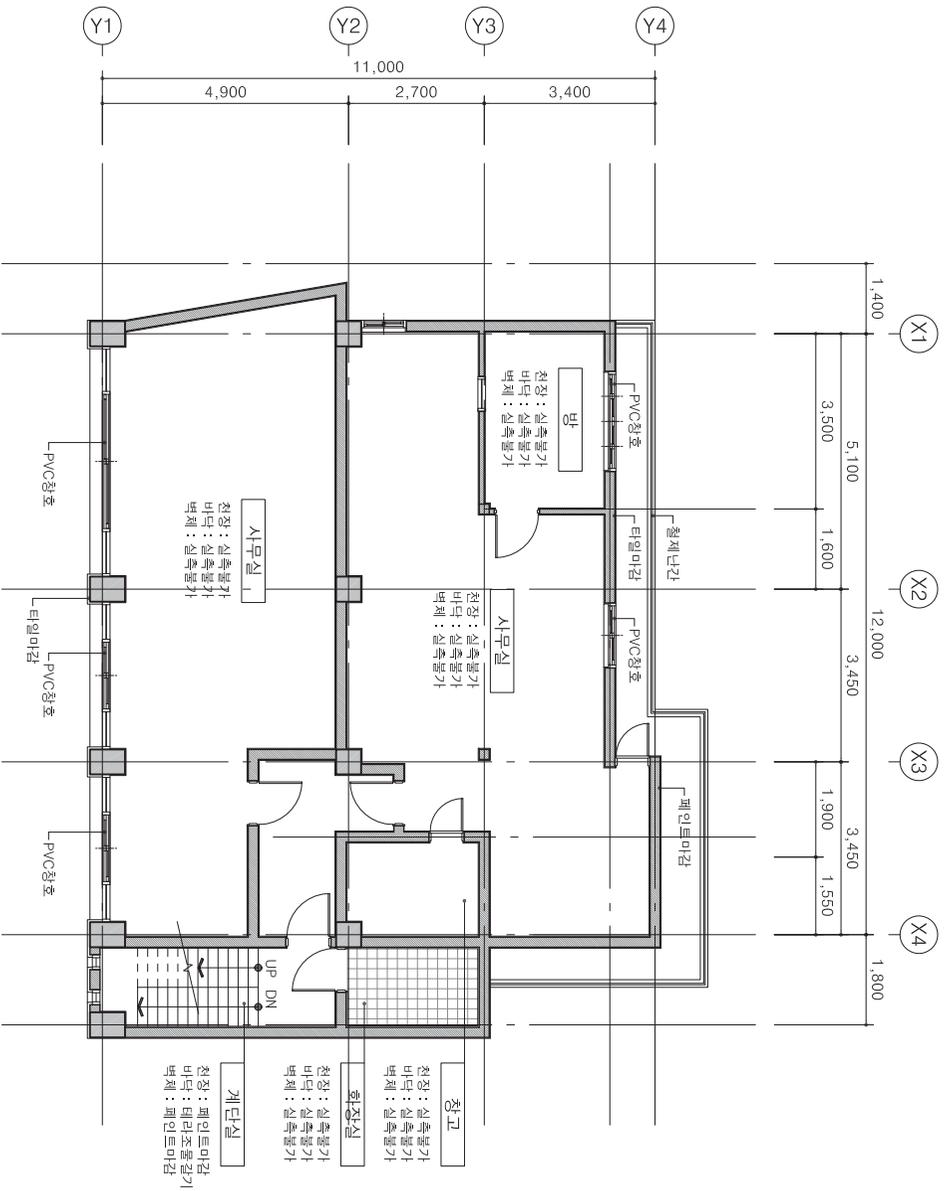
A 지상2층 평면도

15. 수원시 팔달구 북수동 127 등급 A

건축년도	1969.10.04	대지면적	-	건축면적	154.88㎡
연 면 적	408.04㎡	건 폐 율	-	용 적 율	-
건축규모	지상1층	주요구조	철근콘크리트	주 용 도	근린생활시설

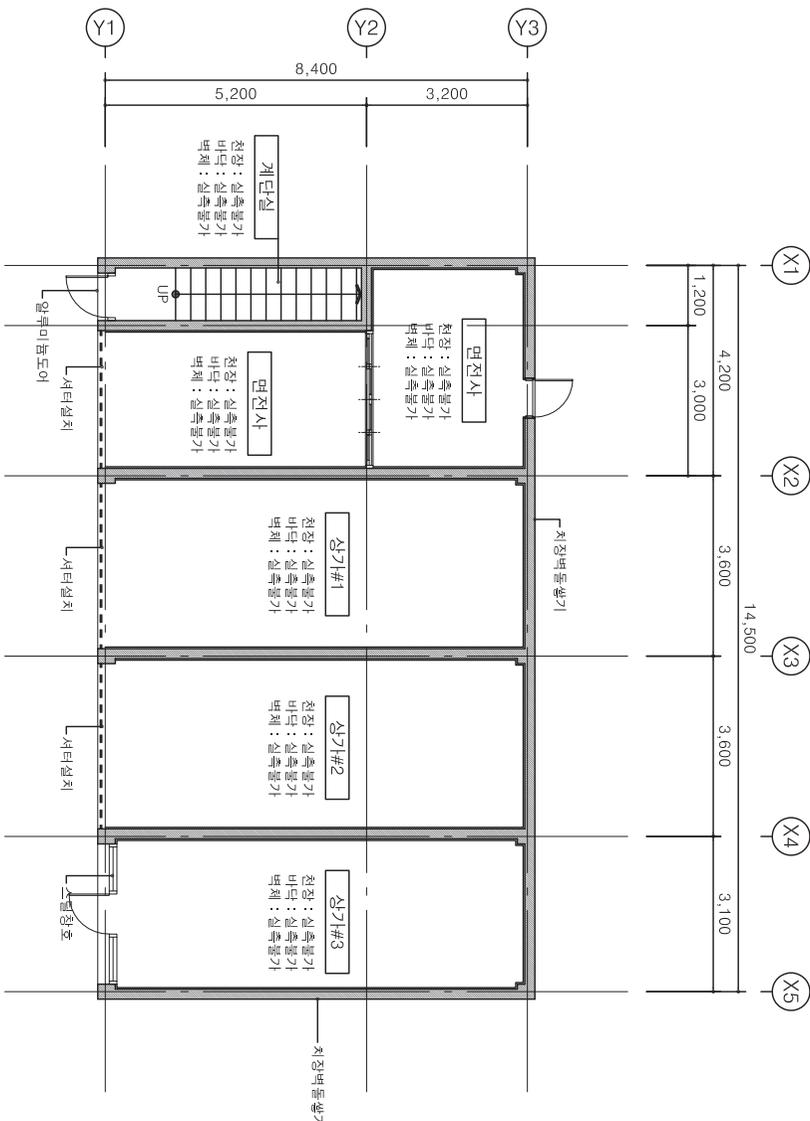
A 지상 1층 평면도

16. 수원시 팔달구 중동 73-1 등급 A

건축년도	1958.02.28	대지면적	-	건축면적	94.58㎡
연 면 적	173.92㎡	건 폐 율	-	용 적 율	-
건축규모	지상2층	주요구조	벽돌	주 용 도	근린생활시설

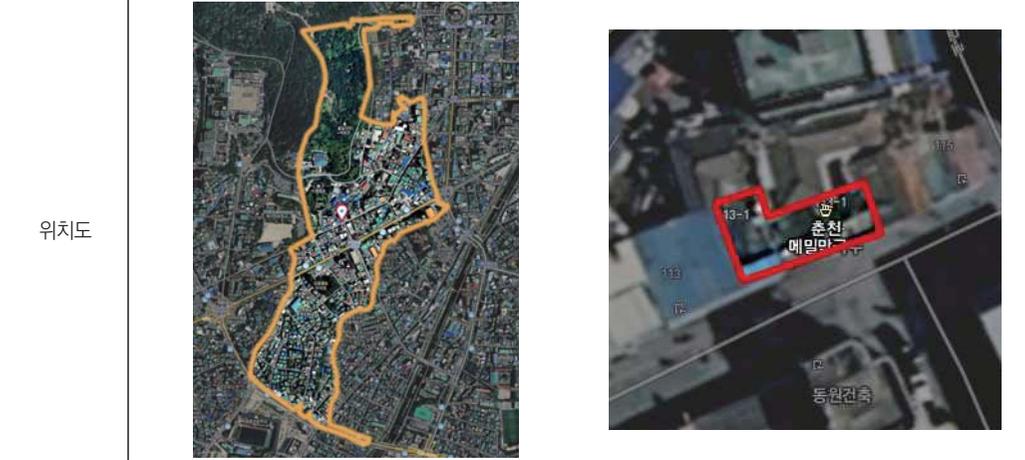
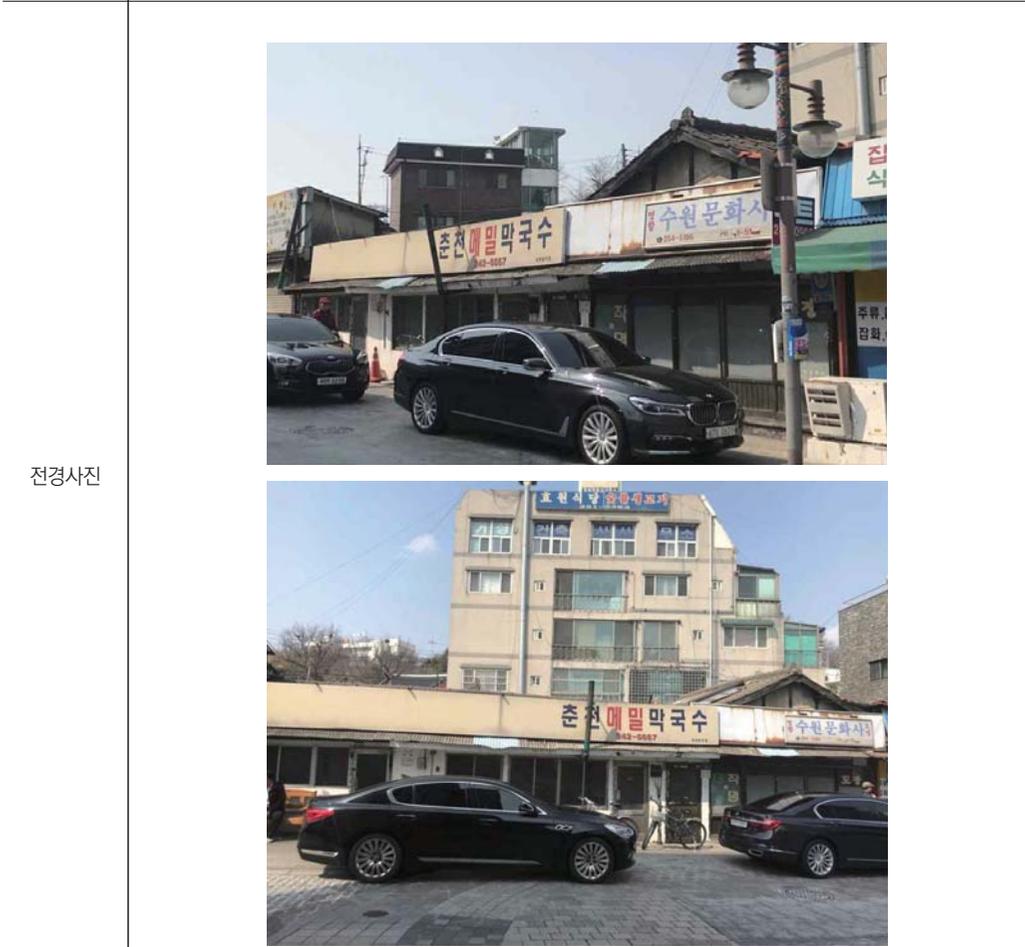
21. 수원시 팔달구 교동 23-2 (춘천막국수) 등급 A

일자형의 절충식 일식 가옥으로 예전에는 살림집에 딸린 골목 내 인쇄업을 하던 점포 건물로 추정된다. 내부와 측면 구조는 확인되지 않으며 맞배지붕에 5량 구조를 지닌 집이다. 점포 입구는 판재의 짧은 처마가 달려 있는데 외벽 바깥으로 돌출시킨 도리 위로 처마를 받치는 부재를 결구한 후 그 위로 얇은 판재의 처마를 올려놓았다. 따라서 짧은 탓에 추가로 슬레이트를 올려 처마를 가능한 길게 빼려고 하였다.

점포의 출입구는 밤색 새시의 미서기문이나 처음에 사용하던 함석 미서기문의 문지방 흔적이 잘 남아있다. 정확한 건물 연대는 알 수 없으나 주변에 거주자의 이야기로는 해방 후에 조성된 건물이라고 하며 일제강점기 이후 일본식 건물의 양상이 남아 지속되는 현상을 보여준다.

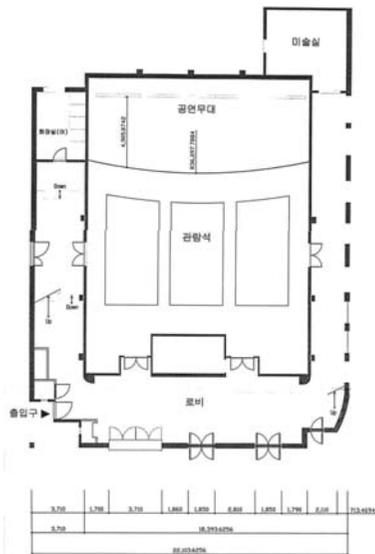
평면도

수원극장의 건축은 일본인 가토 미키오(加藤幹雄)가 설계를 맡았고, 공사비로 당시 금액으로 약 2만원이 소요 되었다. 수원극장은 지하 1층, 지상 2층의 연면적 160평 규모의 적벽돌 조적조 건물이었다. 새롭게 단장한 수원극장은 수원을 대표하는 명소가 되었으며, 수원에서 유일한 극장으로 수원 극장 전성시대를 열었다. 70년이 넘도록 수원의 근대사와 함께한 중요한 역사·문화적 공간이었던 수원극장 1999년 폐관되었다. 현재는 왕과 비라는 한복집으로 사용되고 있다. 수원극장 내부 실측평면도는 1999년 폐관직전에 김재국이 실측한 것이 유일하다.

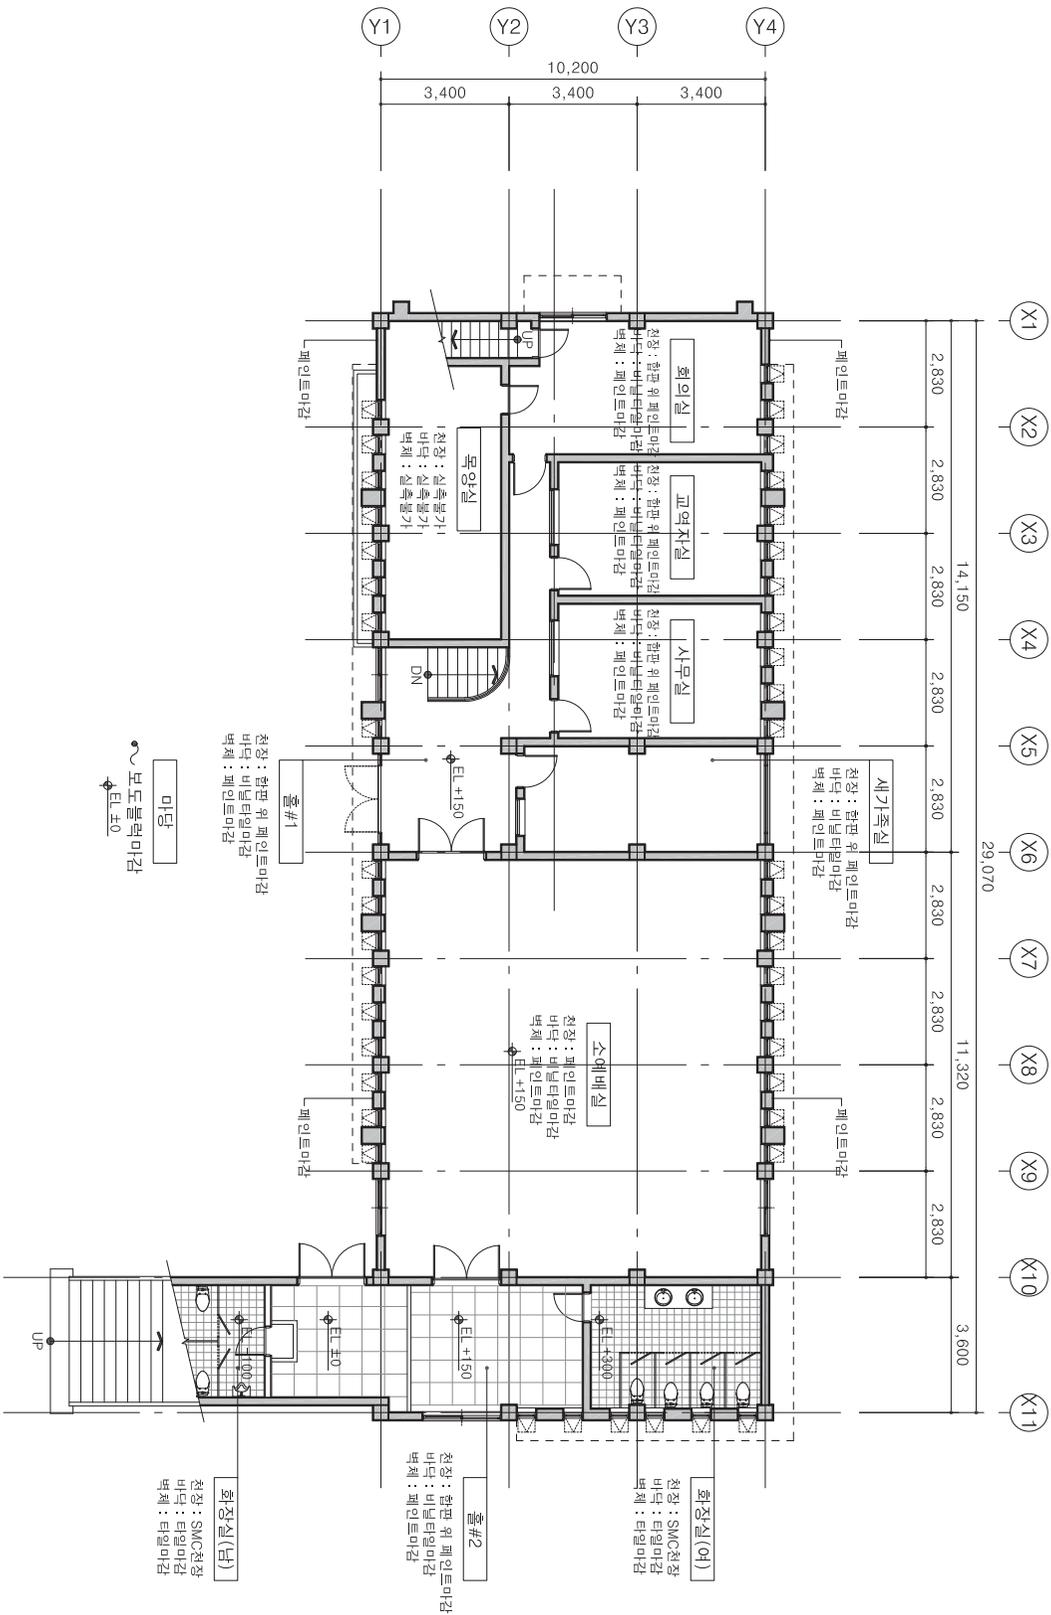
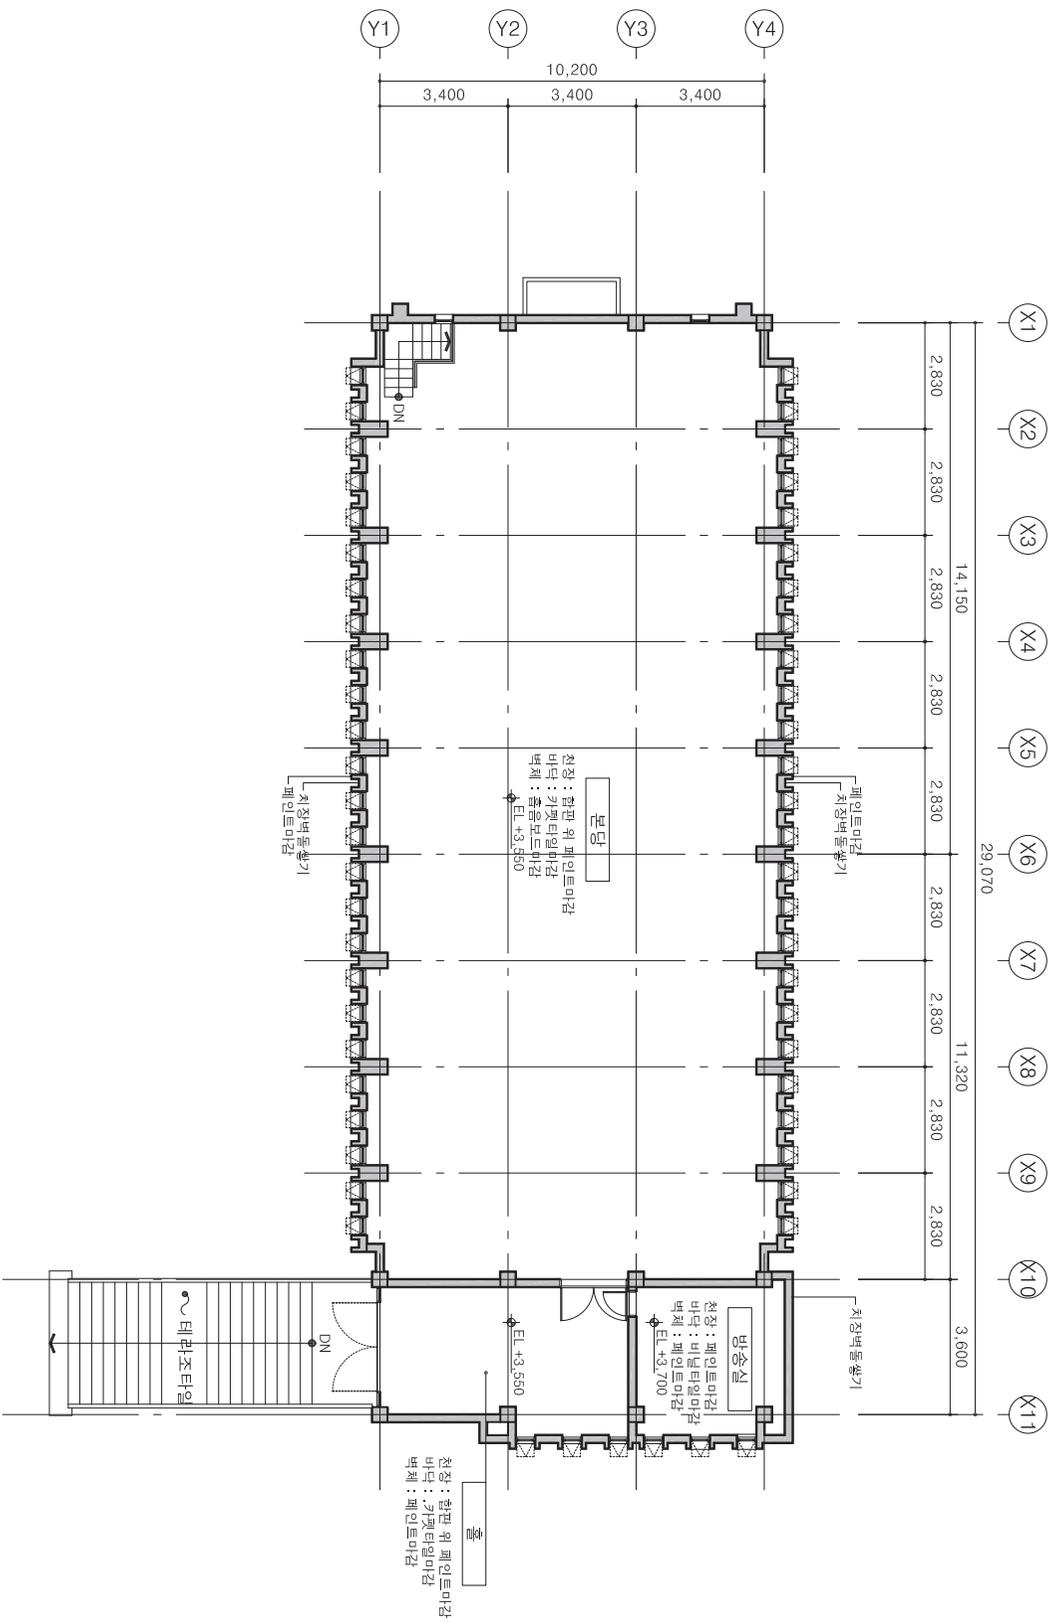
A 지상 1층 평면도

건물은 미군의 물자공급과 도움이 건물에 반영되어 서구식 성전 건축의 구조를 보여 준다. 입구에서 우측 내부 계단을 타고 2층으로 진입하게 되어 있으며 첨탑은 건물 정면 위로 조성되어 있고 기둥은 건물보다 폭이 넓은 돌출 기둥이다. 벽두께는 450mm에 정면 3칸, 측면은 7칸으로 정면 주칸은 3,500mm에 익랑은 4,800mm이며 익랑의 외벽 기둥은 3단으로 위로 올라갈수록 하층의 무게에 비례하여 폭이 좁아지고 있다. 측면은 26,600mm에 간격은 3,800mm이며 기둥은 900mm×1,400mm이고 아취형의 창호는 폭 850mm에 길이 1,940mm이다.

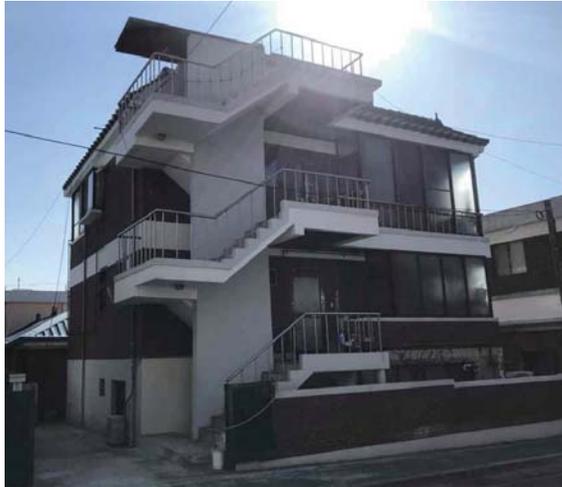
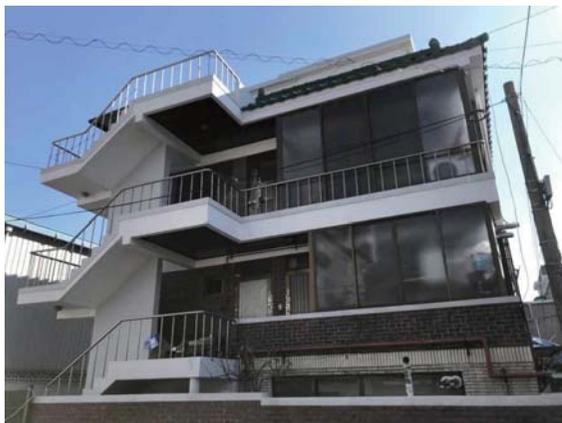
전경사진

40. 수원시 팔달구 매향동 122-36					등급 B	
건축년도	1970.12.04	대지면적	-	건축면적	49.59㎡	
연 면 적	49.59㎡	건 폐 율	-	용 적 율	-	
건축규모	지상1층	주요구조	벽돌	주 용 도	주택

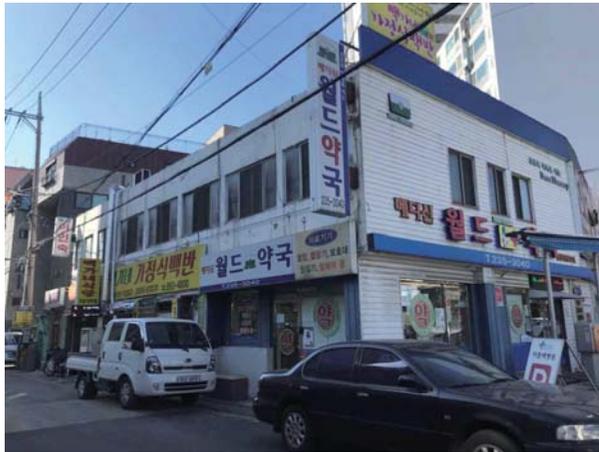
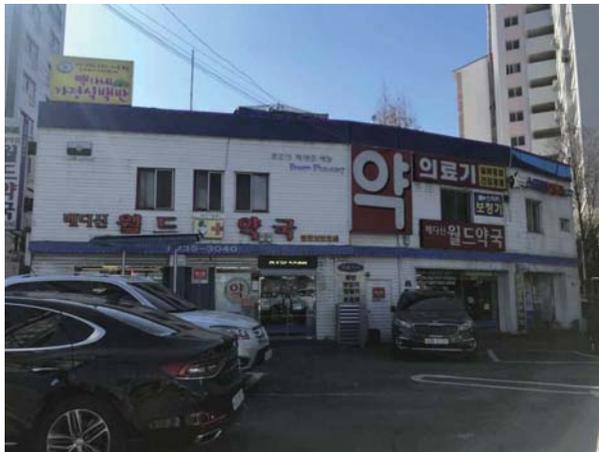
전경사진

41. 수원시 팔달구 매교동 28-3					등급 B
건축년도	1955.07.20	대지면적	-	건축면적	172.53㎡
연 면 적	332.26㎡	건 폐 율	-	용 적 율	-
건축규모	지하1층, 지상2층	주요구조	벽돌	주 용 도	근린생활시설

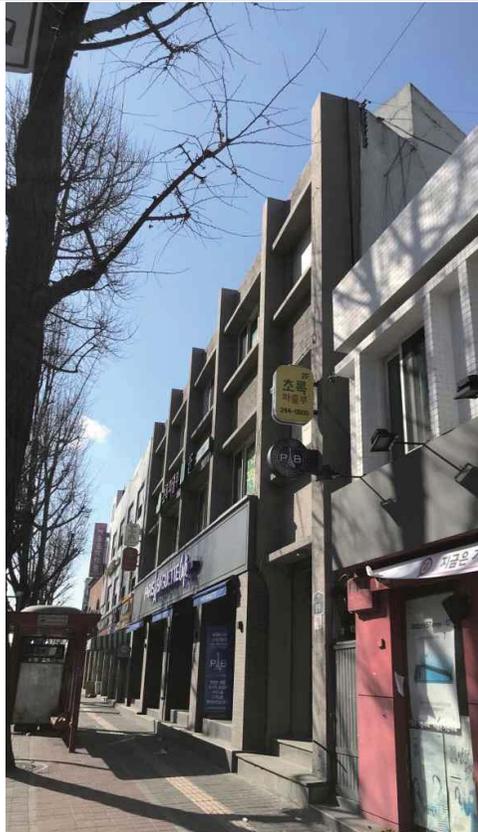
전경사진

45. 수원시 팔달구 교동 201					등급 B	
건축년도	1966.06.01	대지면적	-	건축면적	89.25㎡	
연 면 적	89.25㎡	건 폐 율	-	용 적 율	-	
건축규모	지상1층	주요구조	벽돌	주 용 도	근린생활시설

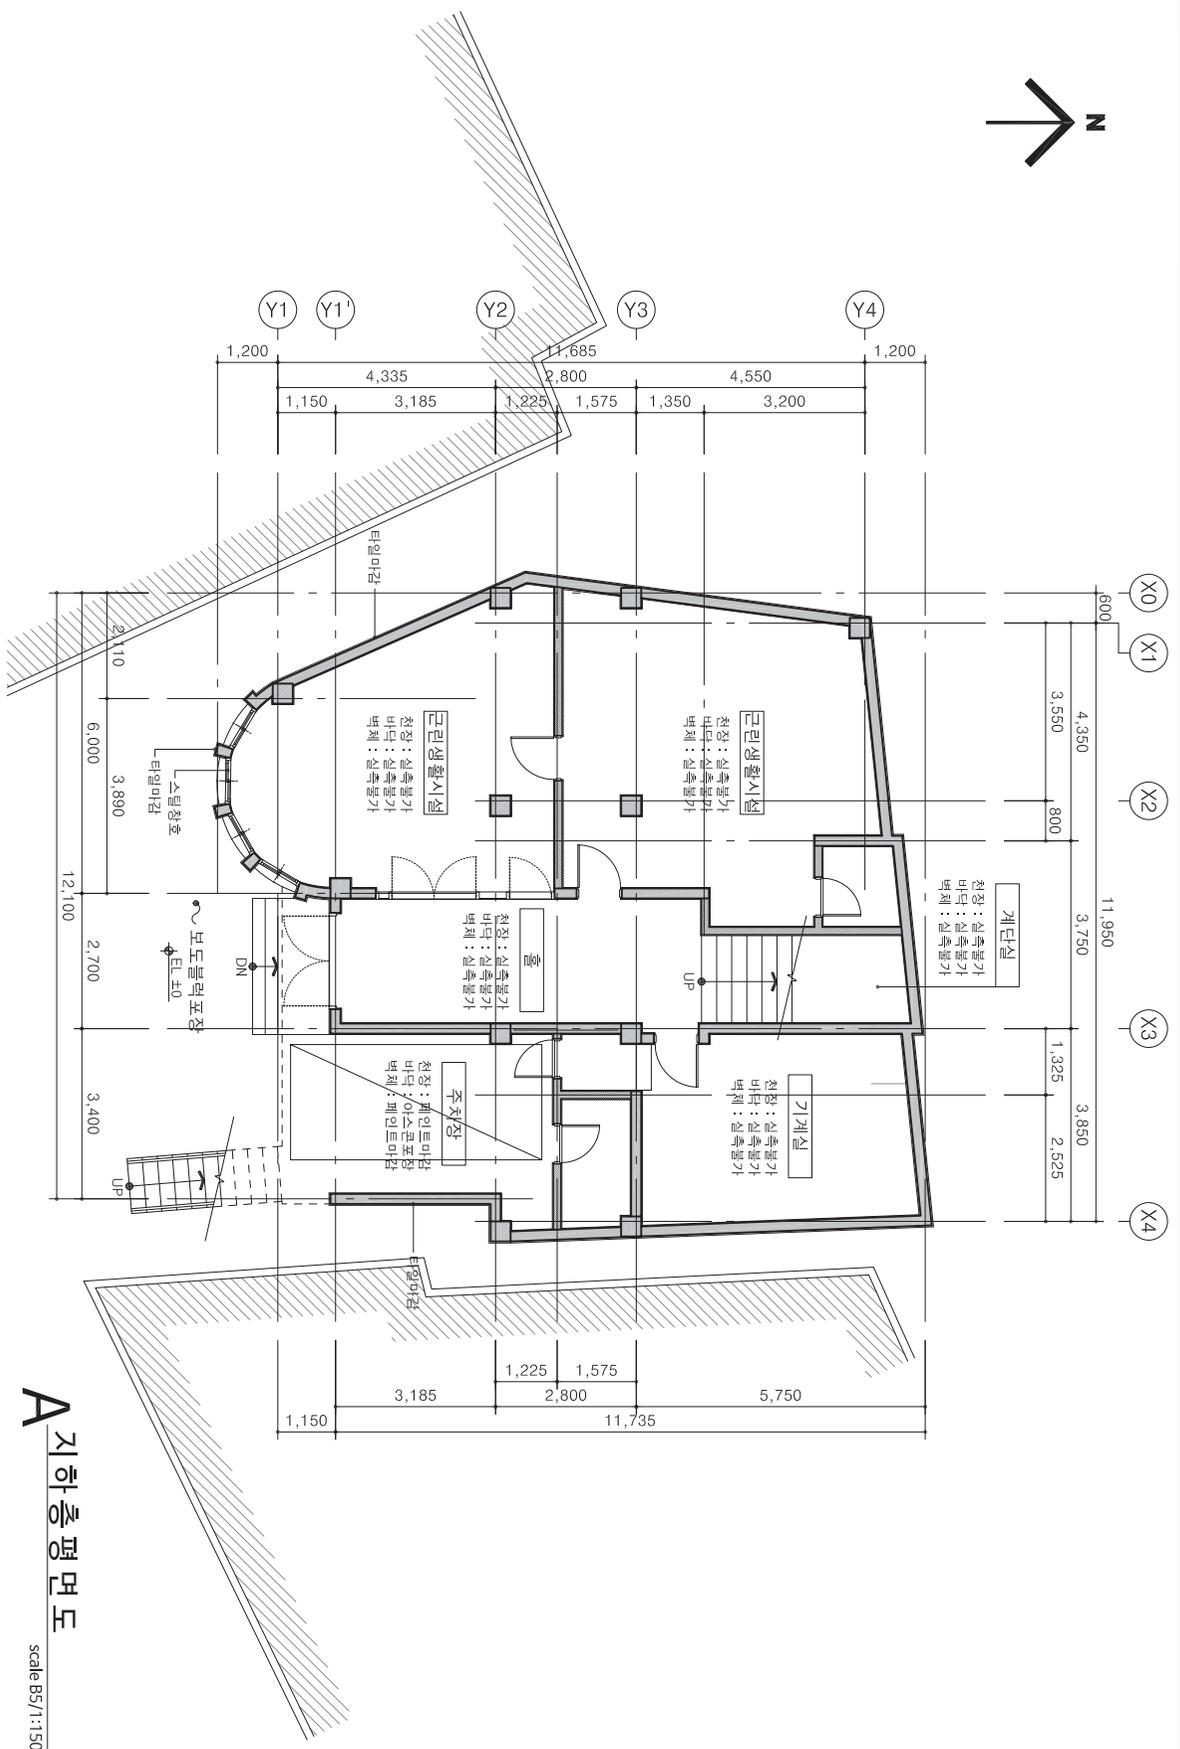
A 지하층 평면도
scale 85/1:150

49. 수원시 팔달구 매산로3가 35-13					
건축년도	1973.08.01	대지면적	237㎡	건축면적	156.53㎡
연 면 적	739.91㎡	건 폐 율	66.05	용 적 율	253.13
건축규모	지하1층, 지상4층	주요구조	철근콘크리트	주 용 도	근린생활시설

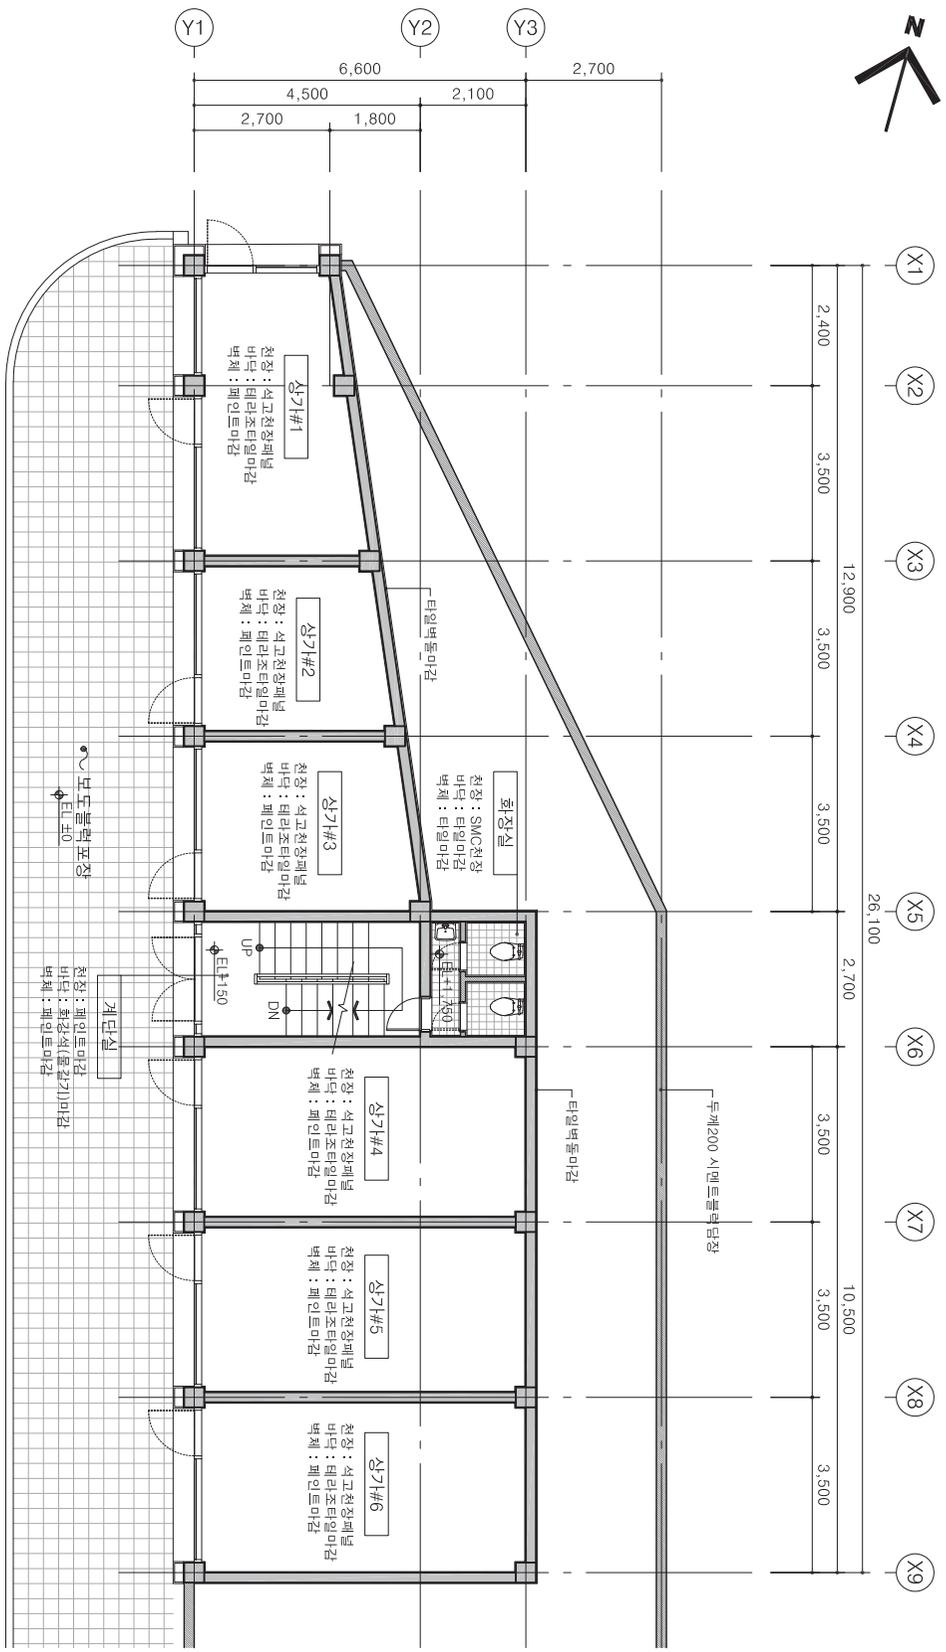
A 지상 1층 평면도

건축년도	1986.12.15	대지면적	183㎡	건축면적	138.05㎡
연 면 적	494.19㎡	건 폐 율	75.44	용 적 율	-
건축규모	지하1층, 지상3층	주요구조	철근콘크리트	주 용 도	근린생활시설

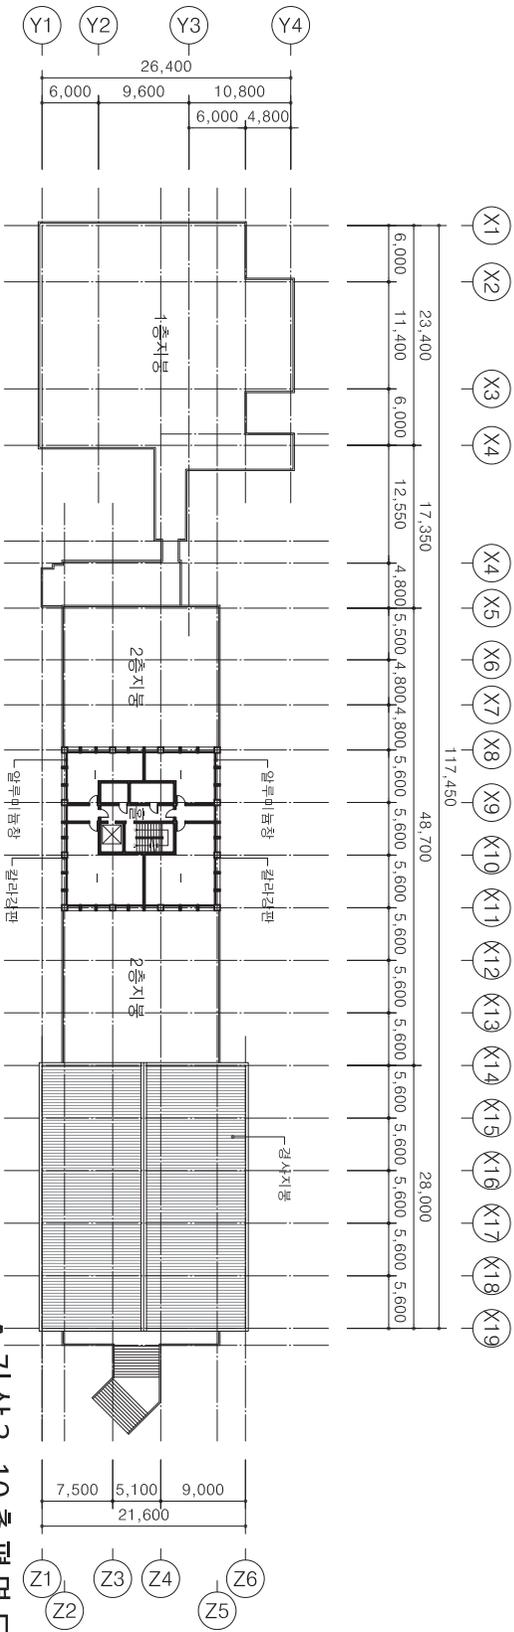
A 지상 3~10층 평면도
scale B5/1:800

건축년도	1973.12	대지면적	-	건축면적	-
연 면 적	-	건 폐 율	-	용 적 율	-
건축규모	지하1층, 지상10층	주요구조	블록	주 용 도	근린생활시설

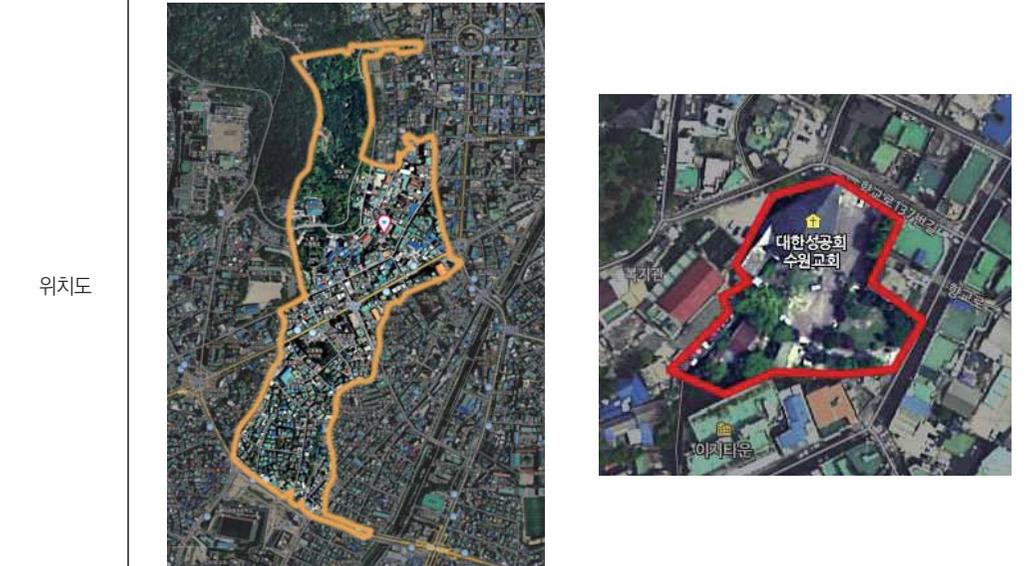
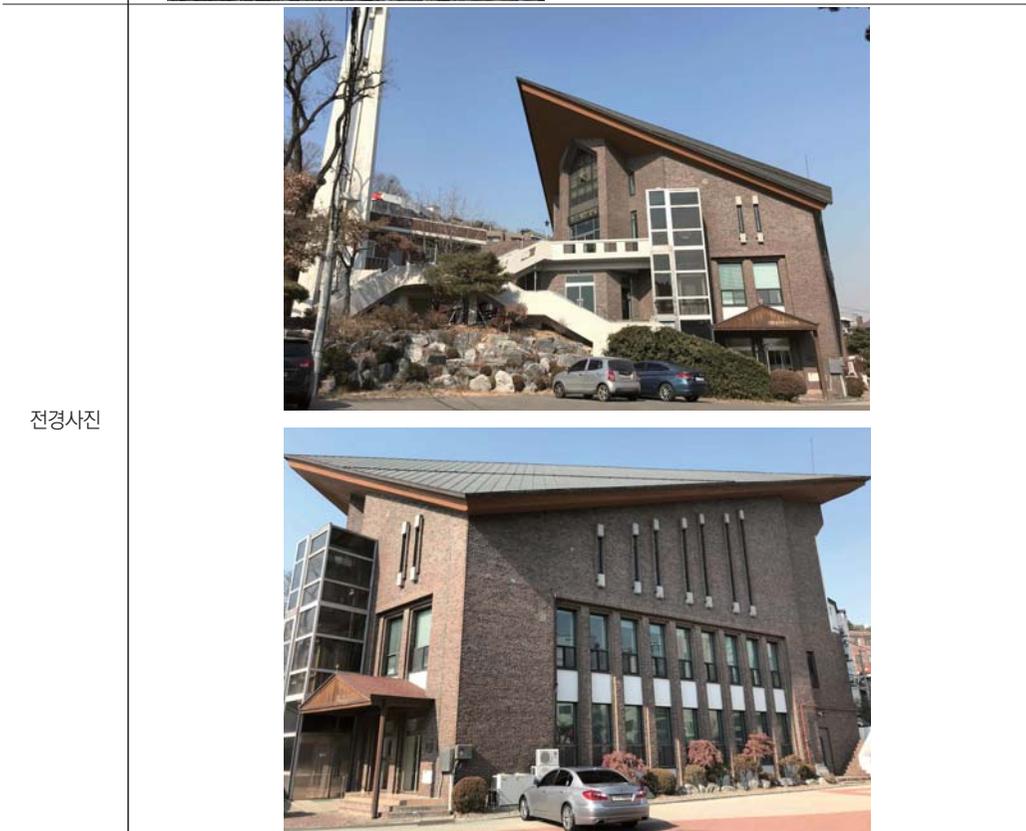
현재의 성당은 1982년 신축 준공한 건물이다. 대지면적은 4,341.9㎡에 건축면적은 661.27㎡이며 연면적은 1,412.08㎡이다. 설계자는 김무영이며 규모는 지하 1층, 지상 2층으로 철근 콘크리트조에 적벽돌 치장 쌓기로 내·외부를 마감 하였다. 건물의 배치는 남북의 대지를 2단으로 분할 후 동·서로 연결되는 보행로와 교통로의 접근을 자연스럽게 편하게 살려 교회로 향하도록 고려되었다. 건물의 특성은 길 게 이어지는 수직적 창호와 대지를 따라 오르는 굽은 사선의 계단위로 우뚝 선 건물과 날카로운 예각의 지붕이 마치 기도와 신앙과 합일체를 연상시켜 주며 주변 환경과 묘한 대조를 연상시킨다.

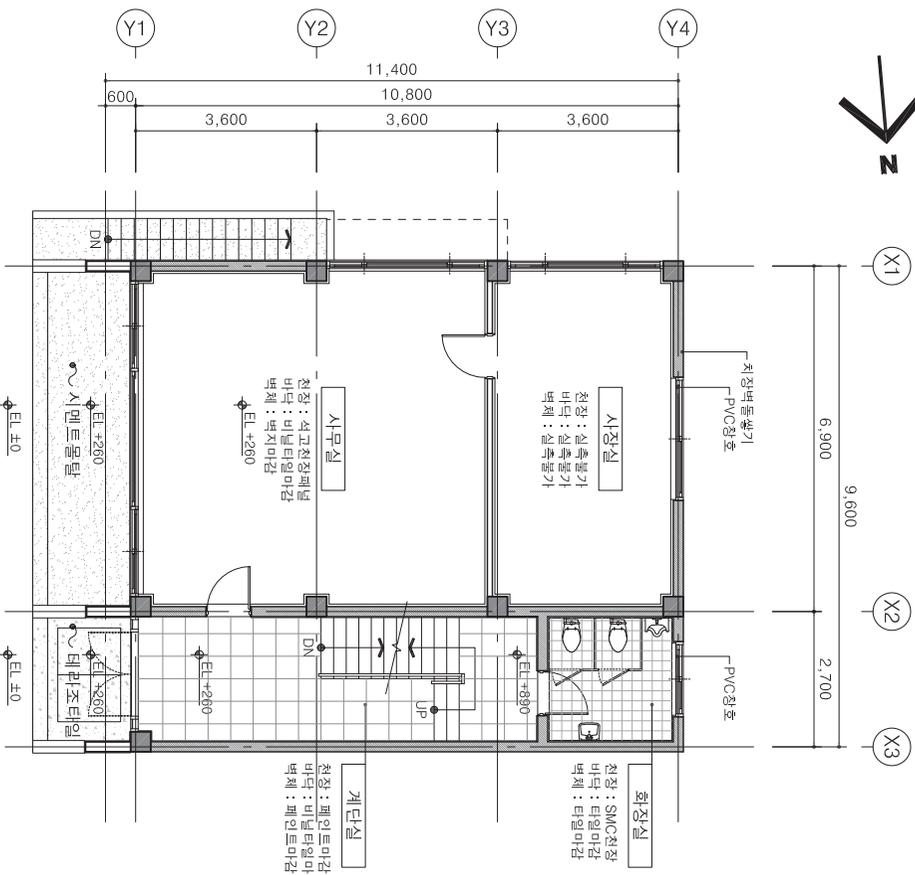
A 지상1층평면도

건축년도	1976.09.27	대지면적	-	건축면적	117.55㎡
연 면 적	337.45㎡	건 폐 율	-	용 적 율	-
건축규모	지하1층, 지상4층	주요구조	철근콘크리트	주 용 도	업무시설

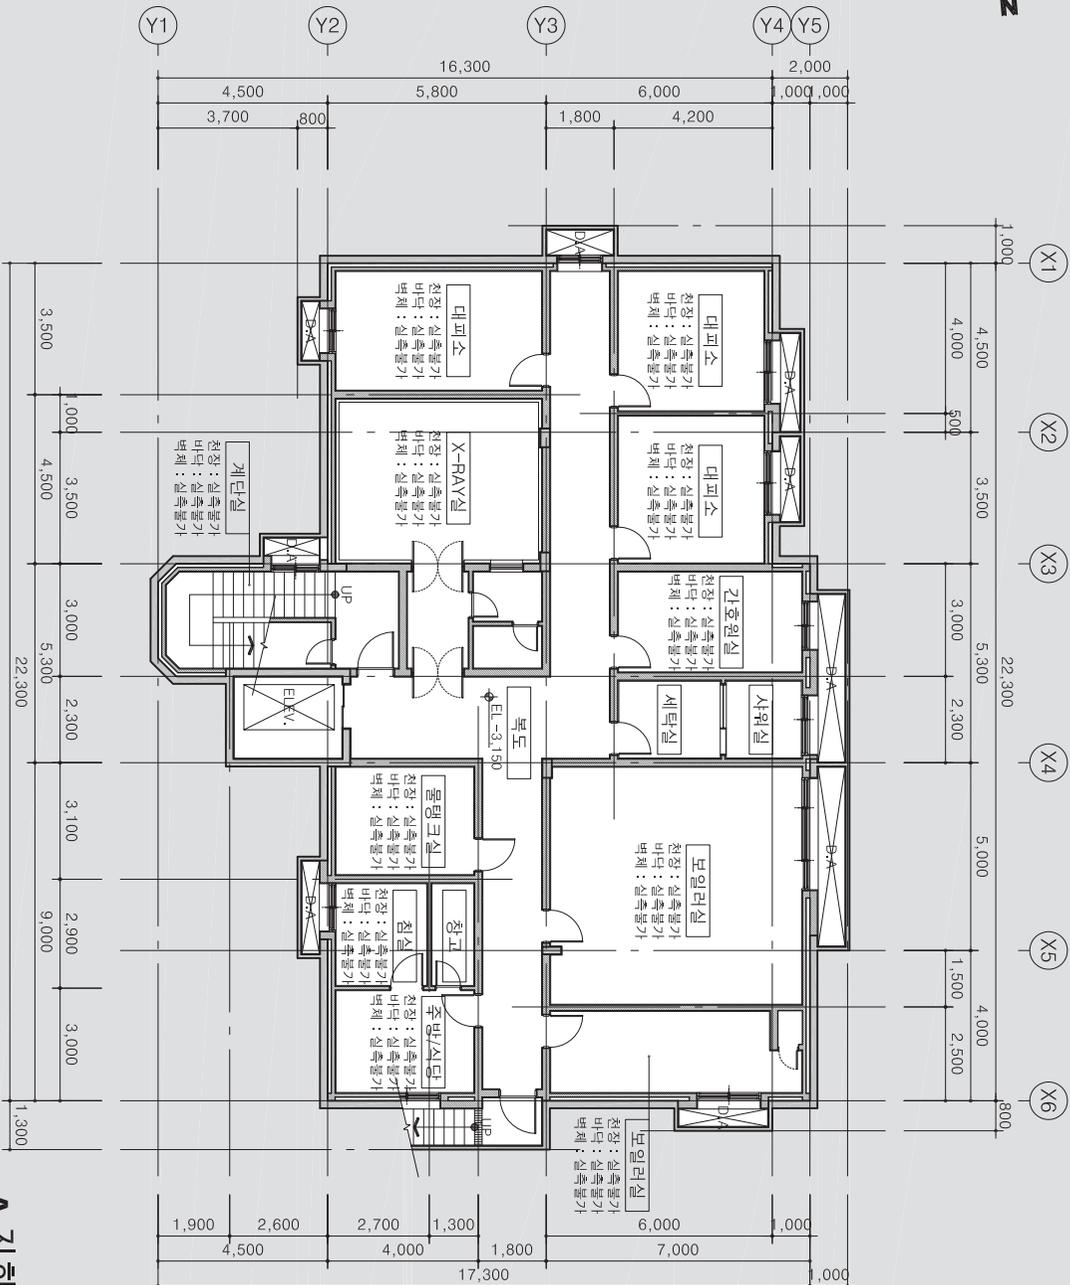
A 지하층 평면도

건축년도	1985.05.18	대지면적	-	건축면적	322.97㎡
연 면 적	1,194.18㎡	건 폐 율	-	용 적 율	-
건축규모	지하1층, 지상3층	주요구조	철근콘크리트	주 용 도	병원

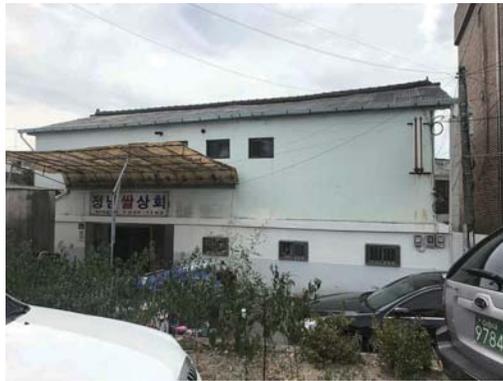
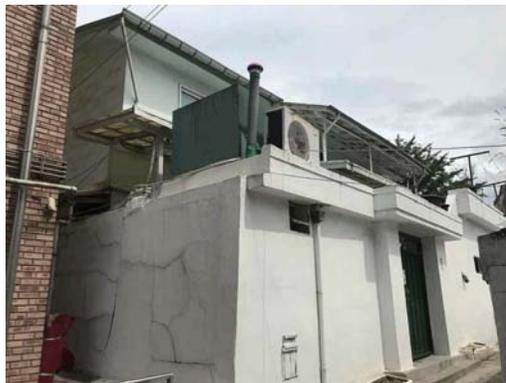
전경사진

2. 수원시 권선구 세류동 817-118 (정남쌀상회)					등급 A
건축년도	1969.03.25	대지면적		건축면적	64.26㎡
연 면 적	64.26㎡	건 폐 율	-	용 적 율	-
건축규모	지상1층	주요구조	세멘트블록	주 용 도	근린생활시설

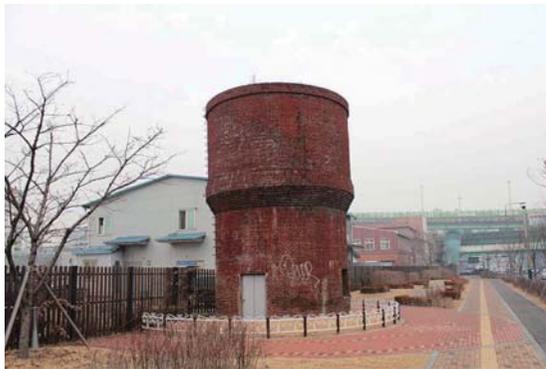
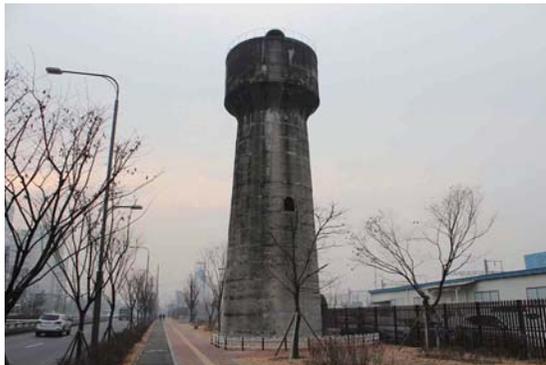
전경사진

3. 수원시 권선구 세류동 284-5 (급수탑 2기)					등급 A
건축년도	-	대지면적	-	건축면적	-
연 면 적	-	건 폐 율	-	용 적 율	-
건축규모	지상1층	주요구조	벽돌/철근콘크리트	주 용 도	공공시설

증기기관차는 증기기관에 급수가 필요하기에 주요 기점 역에는 급수탑이 설치되었다. 수원역 구내에는 적벽돌조로 만든 급수탑 1기와 콘크리트조로 만든 급수탑 1기, 총 2기의 급수탑이 현존하고 있다. 상기 2기의 급수탑은 일제강점기 조선총독부에 의해 건립되었고, 수여선(1930년 개통)과 수인선(1937년 개통)을 달리던 증기기관차에 급수를 지속해 왔다. 수인선의 운행 기차가 디젤기관차로 교체되는 것은 1965년인데, 이 이후에 급수탑 본연의 기능이 정지된 것으로 보인다.²⁴⁾

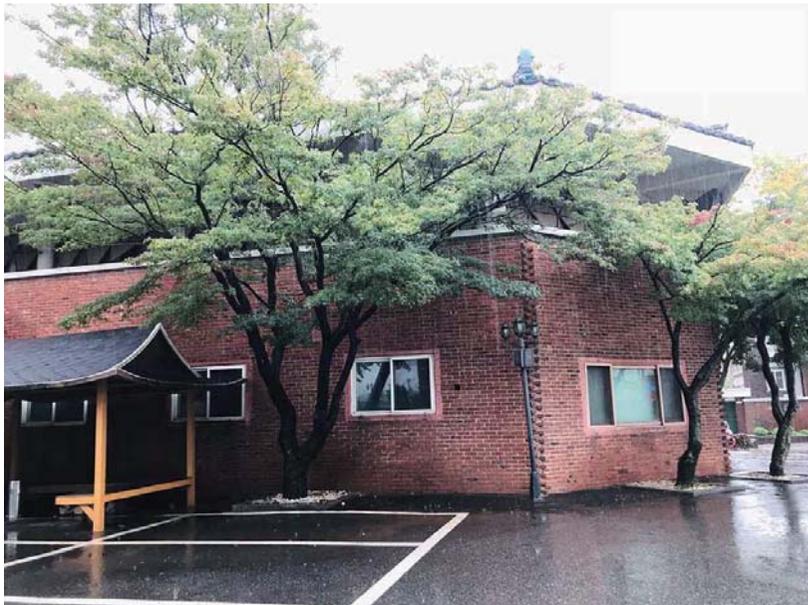
전경사진

건축년도	1973.05.24	대지면적	2,983㎡	건축면적	-
연 면 적	302.34㎡	건 폐 율	-	용 적 율	-
건축규모	지상1층	주요구조	철근콘크리트	주 용 도	종교시설

1968년 5월 수원교구에서 부지 5,124㎡를 매입하며 성당 건립이 시작되었다. 본당 건물은 교구청이 매입한 성당부지에 교황청의 후원금 1만 달러와 본당 신자들의 기부금을 모아 건축하였다. 본당의 설계는 서울대학교 윤장섭 교수가 담당했으며, 14개의 기둥으로 받친 8각형 형태의 철근콘크리트 건물로 계획되었다. 벽은 붉은 벽돌로 쌓았고, 종탑은 한옥 정자 형태의 지붕을 올렸다. 한옥의 이미지를 활용하면서 골조노출 기법으로 꾸민 현대적인 양식의 이 성당은 당시 건축학계의 관심을 모았다. 전국에 세워진 복자기념성당 중에서도 돋보이는 건축물이라는 평판을 얻기도 했다.²⁵⁾
