| SRI-정책-2018-07 |

수원시 근현대 건축물 전수조사

A Complete Survey of Modern and Contemporary Architecture in Suwon

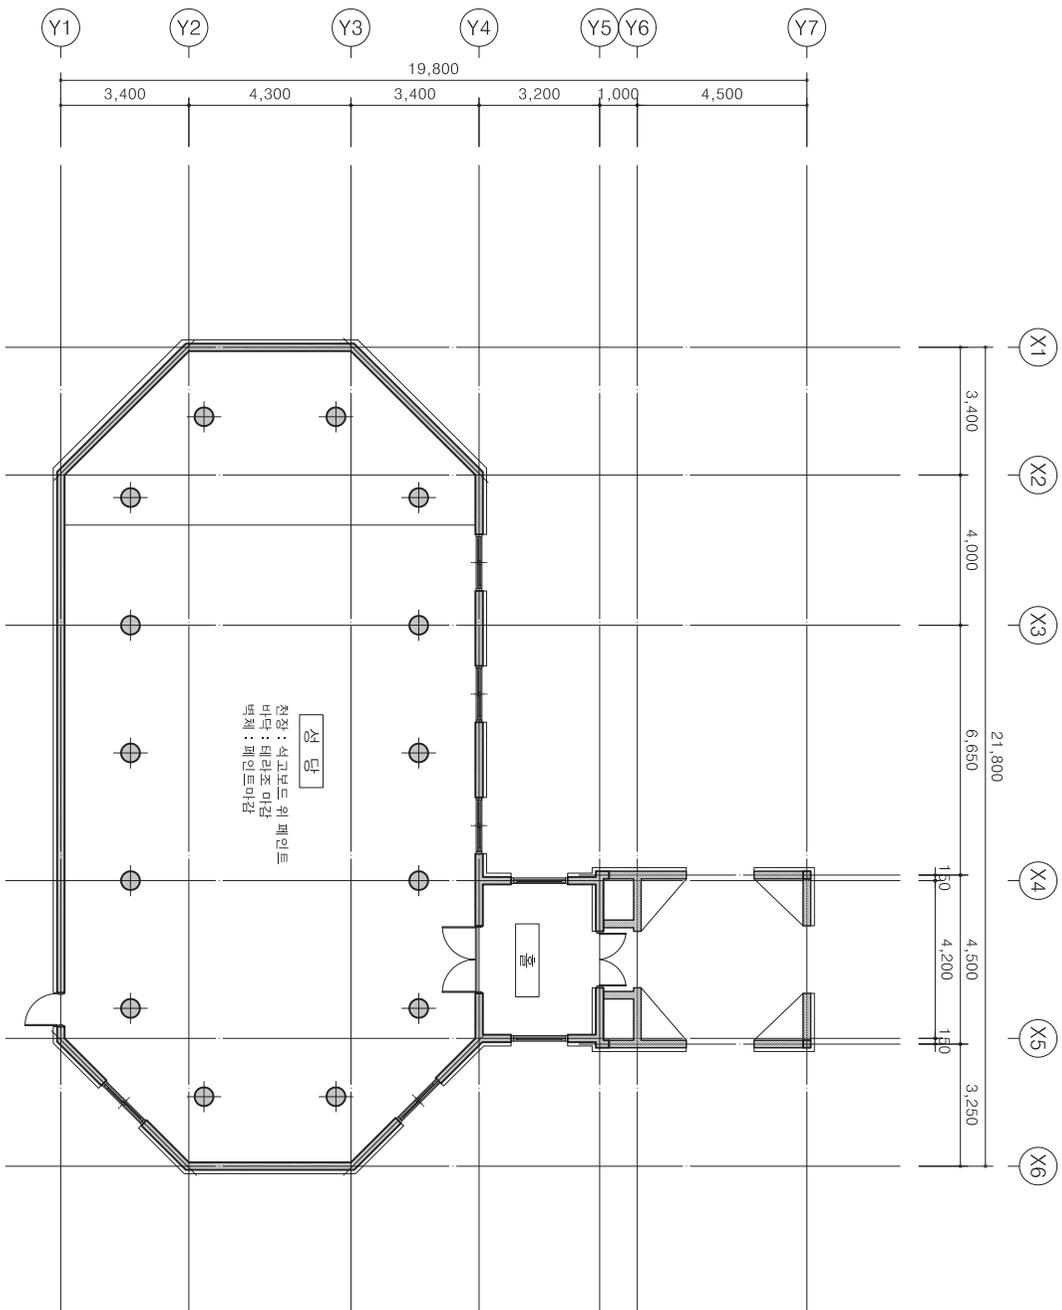
A 지상 1층 평면도

1968년 5월 수원교구에서 부지 5,124㎡를 매입하며 성당 건립이 시작되었다. 본당 건물은 교구청이 매입한 성당부지에 교황청의 후원금 1만 달러와 본당 신자들의 기부금을 모아 건축하였다. 본당의 설계는 서울대학교 윤장섭 교수가 담당했으며, 14개의 기둥으로 받친 8각형 형태의 철근콘크리트 건물로 계획되었다. 벽은 붉은 벽돌로 쌓았고, 종탑은 한옥 정자 형태의 지붕을 올렸다. 한옥의 이미지를 활용하면서 골조노출 기법으로 꾸민 현대적인 양식의 이 성당은 당시 건축학계의 관심을 모았다. 전국에 세워진 복자기념성당 중에서도 돋보이는 건축물이라는 평판을 얻기도 했다.²⁵⁾

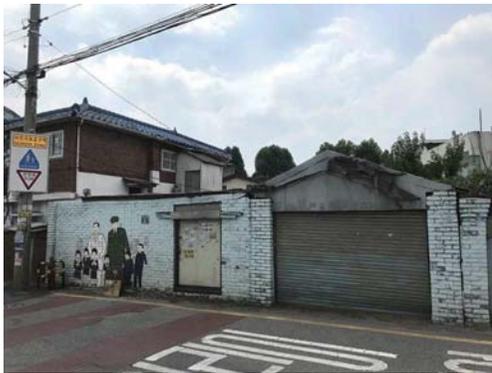
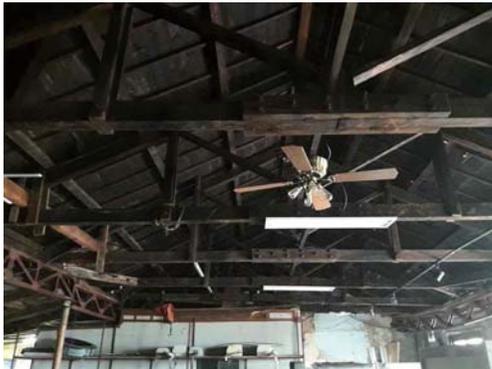
전경사진

건축년도	1940	대지면적	-	건축면적	289.7㎡
연 면 적	289.7㎡	건 폐 율	-	용 적 율	-
건축규모	지하1층, 지상1층	주요구조	벽돌, 철근콘크리트, 목조	주 용 도	근린생활시설

구 강의실 건물은 ㄱ자 평면으로, 연와조 벽체를 라멘조로 변경하였다. 지붕구조는 목조 왕대공 트러스구조이며 원형을 유지하고 있다. 구 강의실 건물의 ㄱ자 평면에서 전면부의 꺾이는 부분 사이에는 칸막이벽을 설치하여 작은 실을 구성했던 것으로 여겨진다. 증축 당시 공간을 확장하기 위해 기존의 연와조(건축물대장 참고)벽체를 철거하고 콘크리트 라멘조의 기둥으로 대체하였다. 지붕 트러스는 건립당시 모습 그대로 잘 보존되어 있으나 지붕마감재는 최근 양철지붕으로 교체되었다. 구 강의실 보존 상태는 취약한 상태이며, 지붕면적의 30%정도(증축부위는 제외)에 누수 흔적을 확인할 수 있다.

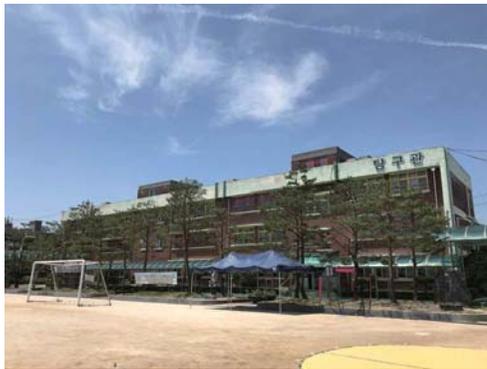
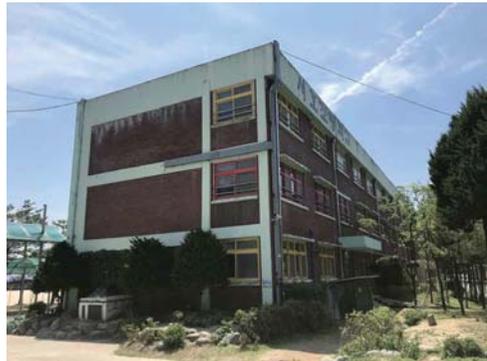
전경사진

건축년도	-	대지면적	-	건축면적	1,302.93㎡
연 면 적	3,952.71㎡	건 폐 율	-	용 적 율	-
건축규모	지하1층, 지상3층	주요구조	철근콘크리트	주 용 도	교육시설

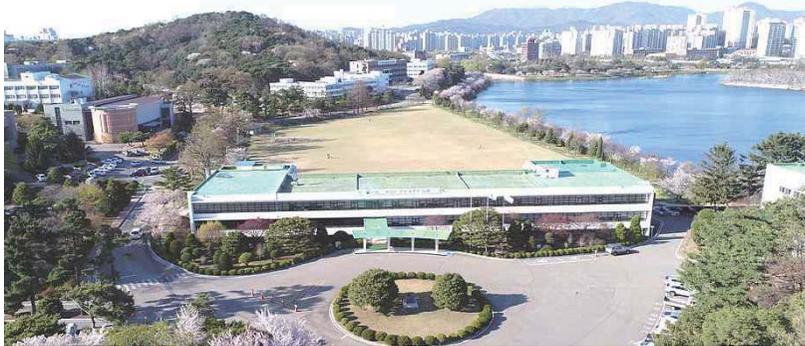
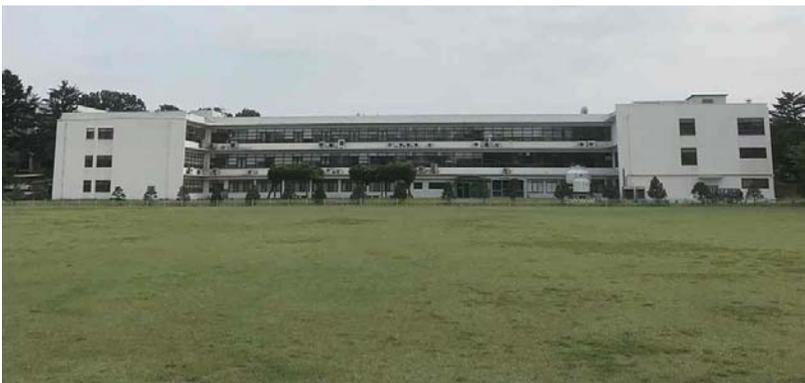
전경사진

9. 수원시 권선구 서둔동 225-1 (구 농진청 본관) 등급 A

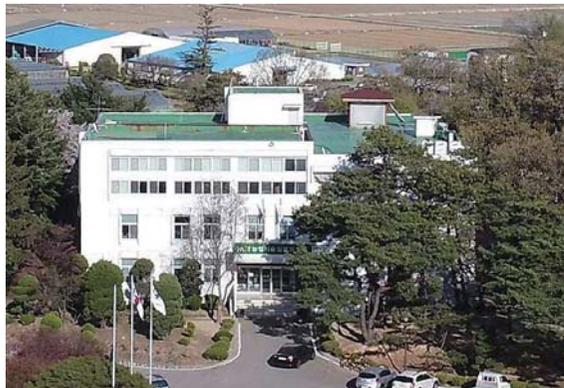
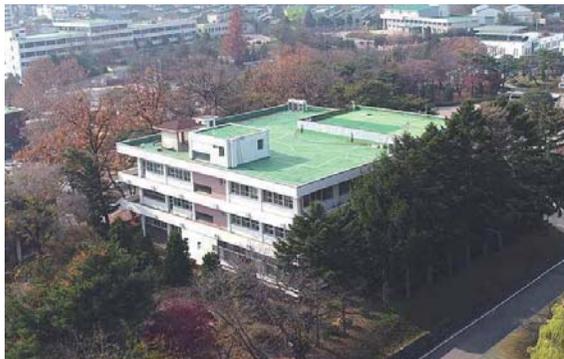
전경사진

10. 수원시 권선구 서둔동 225-1 (구 농진청 고객센터) 등급 A

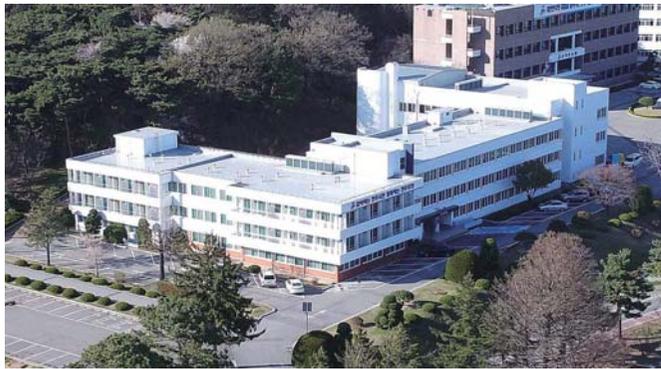
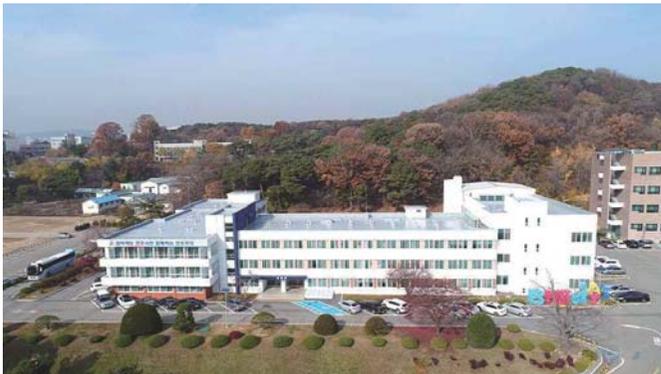
전경사진

11. 수원시 권선구 서둔동 225-1 (선거연수원 생활동(구 농친청 국립농업과학원) 등급 A

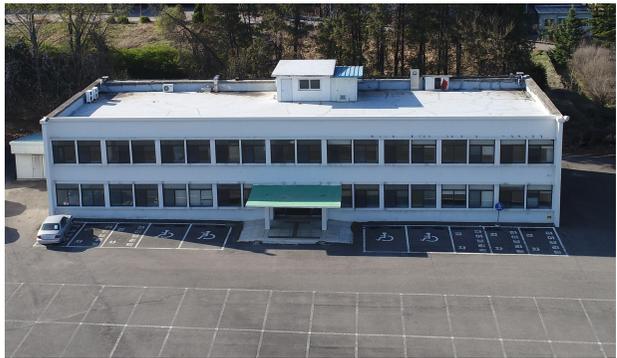
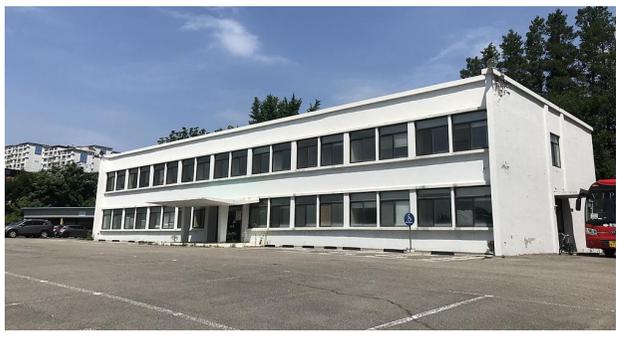
전경사진

12. 수원시 권선구 서둔동 249 (구 농진청 지도연구회사무소)					등급 A
건축년도	-	대지면적	-	건축면적	-
연 면 적	-	건 폐 율	-	용 적 율	-
건축규모	지상2층	주요구조	철근콘크리트	주 용 도	공공시설

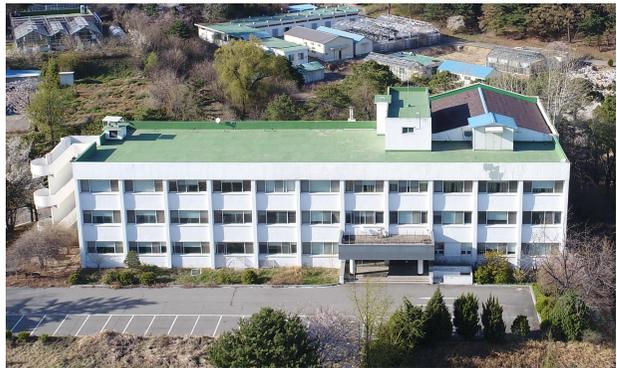
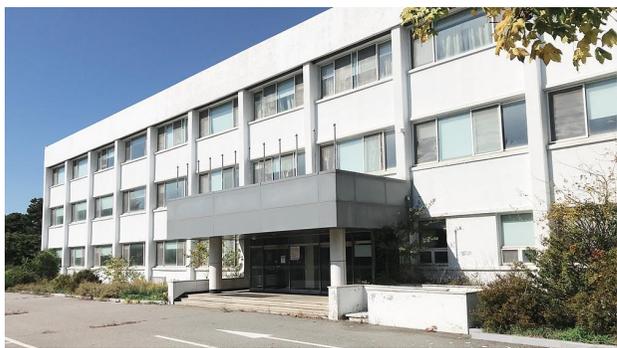
전경사진

13. 수원시 권선구 서둔동 249-7 (구 농진청 국제농업기술협력센터)					등급 A
건축년도	1979.11.26	대지면적	13,893㎡	건축면적	1,235.96㎡
연 면 적	3,475.33㎡	건 폐 율	8.89%	용 적 율	-
건축규모	지하1층, 지상3층	주요구조	철근콘크리트	주 용 도	공공시설

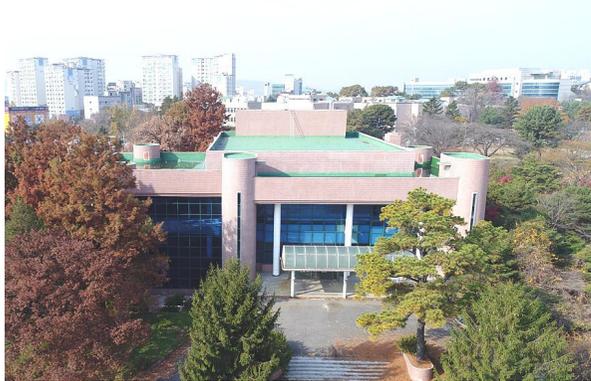
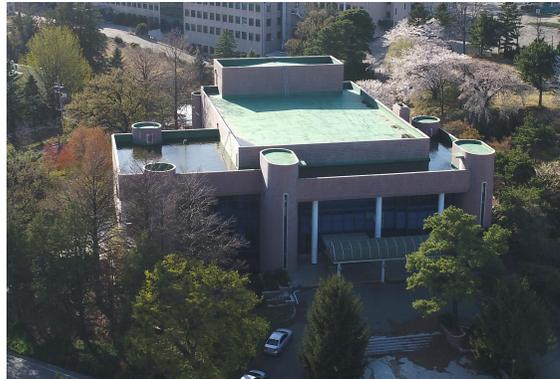
전경사진

14. 수원시 권선구 서둔동 251-3 (구 농진청 대강당)

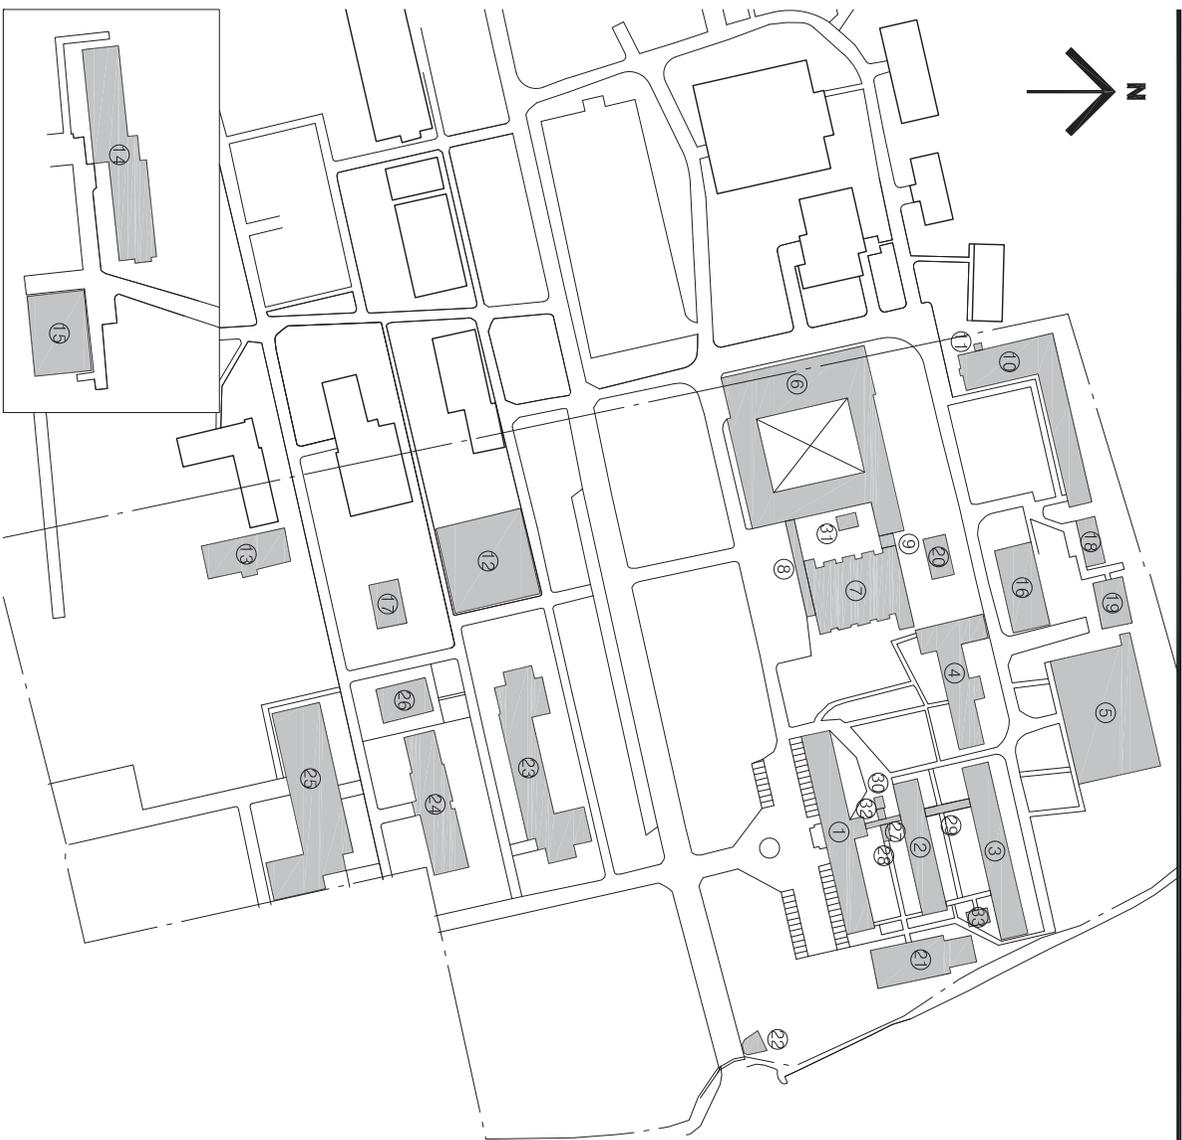
A 배치도

번호	명칭
①	행정제1본관
②	행정제2본관(농기정학관)
③	농촌사회교육학관
④	농업개발연구소
⑤	산업협력관
⑥	중합관
⑦	강당
⑧	도복도(강당)
⑨	정고(강당옆)
⑩	식공, 식병학관
⑪	뮤장고
⑫	보종도서관
⑬	녹원사신관
⑭	상록관
⑮	상록관 관리동
⑯	제1기관실
⑰	제2기관실
⑱	전기실
⑲	복공실
⑳	제2학생회관
㉑	박물관
㉒	정문수위실
㉓	수외대 1호관(구관)
㉔	동물병원
㉕	수외대 2호관(신관)
㉖	수외과대학 계류사
㉗	복도
㉘	본관남화정실
㉙	복도
㉚	차고
㉛	중합관전기실
㉜	본관아화정실
㉝	B지구변소

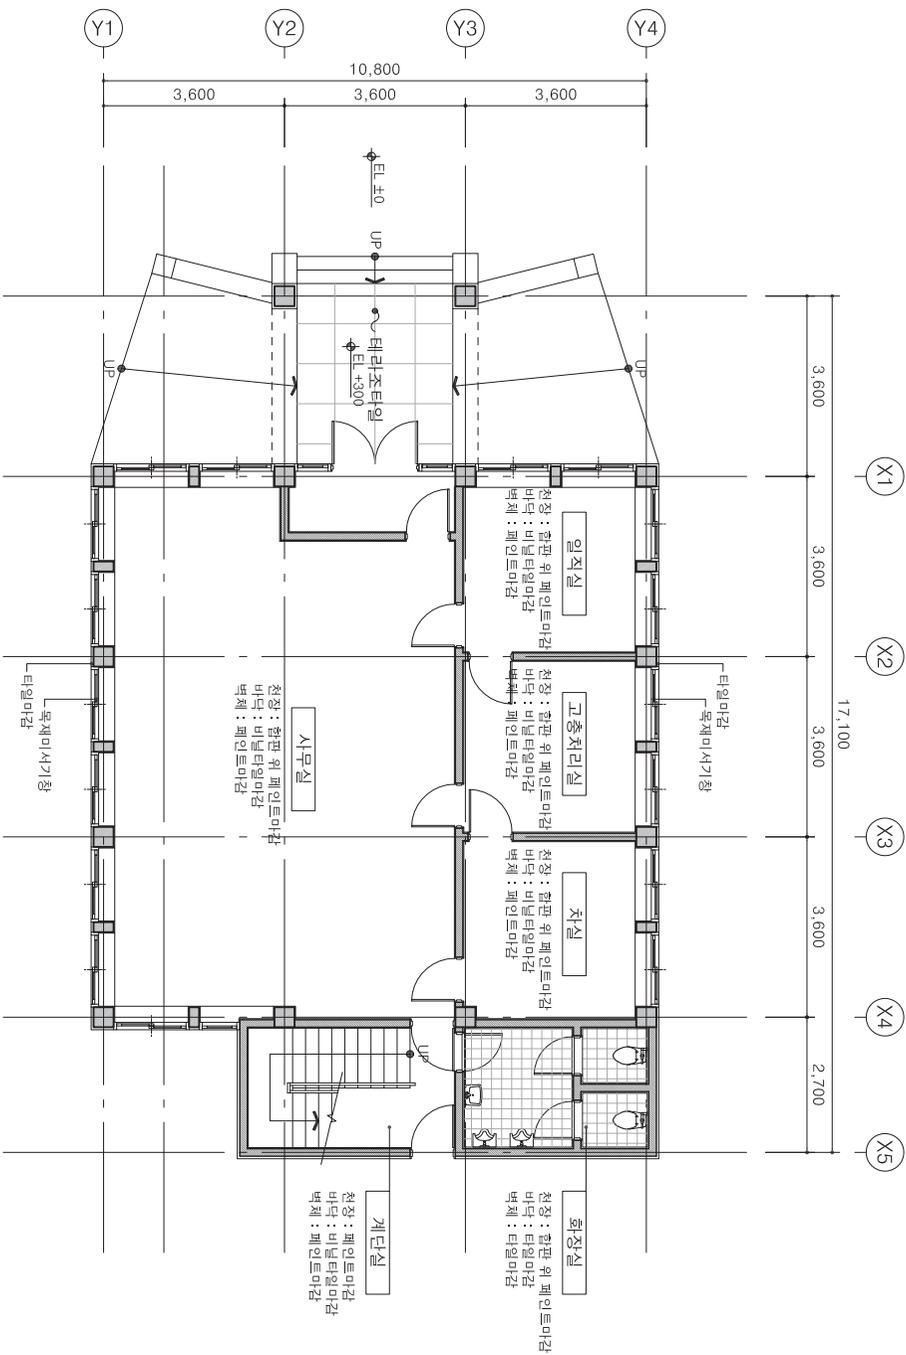
A 지상 1층 평면도 (본관)
scale B5/1:150

본관 건물은 2층 조적조 건물로, 1959년에 건립된 이후 하층은 사무동으로, 상층은 초창기 설립자 최종건의 집무실로 사용되었다. 최근의 공장 폐쇄 전까지 공장장의 집무공간으로 사용하였다. 평면은 3,600mm 모듈로 계획되었다. 입구 반대편에 화장실과 계단실 등의 코어공간을 본관의 배면에 돌출시켜 조성하였다. 공장의 사무실 용도에 적합하게, 1층에는 차량 승하차가 가능하도록 포치를 두었다. 2층의 포치 상부에는 발코니를 설치하였다. 입면에서 정면과 측면은 각각 3칸으로 형성하고, 입면 1칸에는 가운데 문설주 형태의 간주를 두고 양쪽에 미서기 목재창을 설치하였다. 정면 중앙 2층에는 중심성을 강조하기 위한 디자인 수법으로 입면을 3분할 시켰는데, 이는 근대건축물에 자주 볼 수 있는 수법에 해당한다. 구조는 조적조의 수직구조에 철근콘크리트의 수평보(스팬 길이 7,200mm)를 설치하였다.

한국전쟁 이후, 수원 지역에서 건축 자재를 조달해 공장 종업원과 지역 기능공에 의해 지어진 건축물로 역사적 의의가 있으며, 당시 조적조 건축 기술을 엿볼 수 있다.

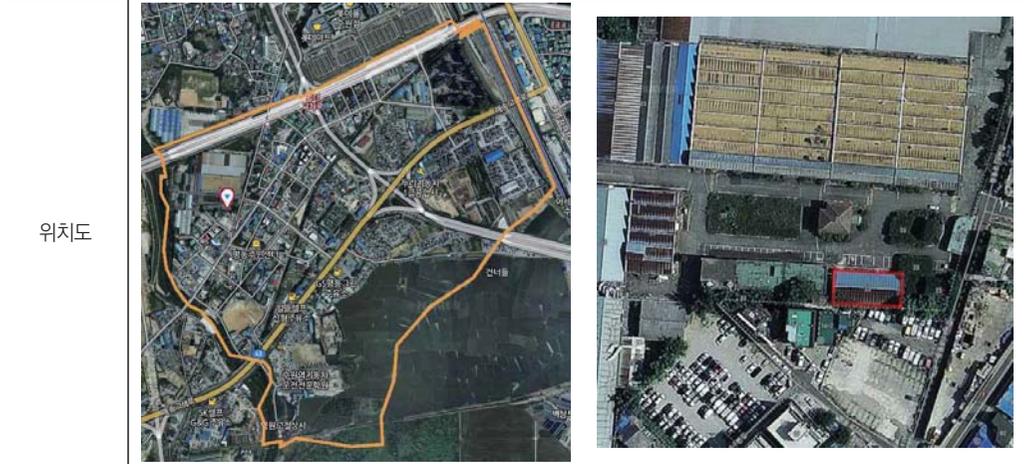
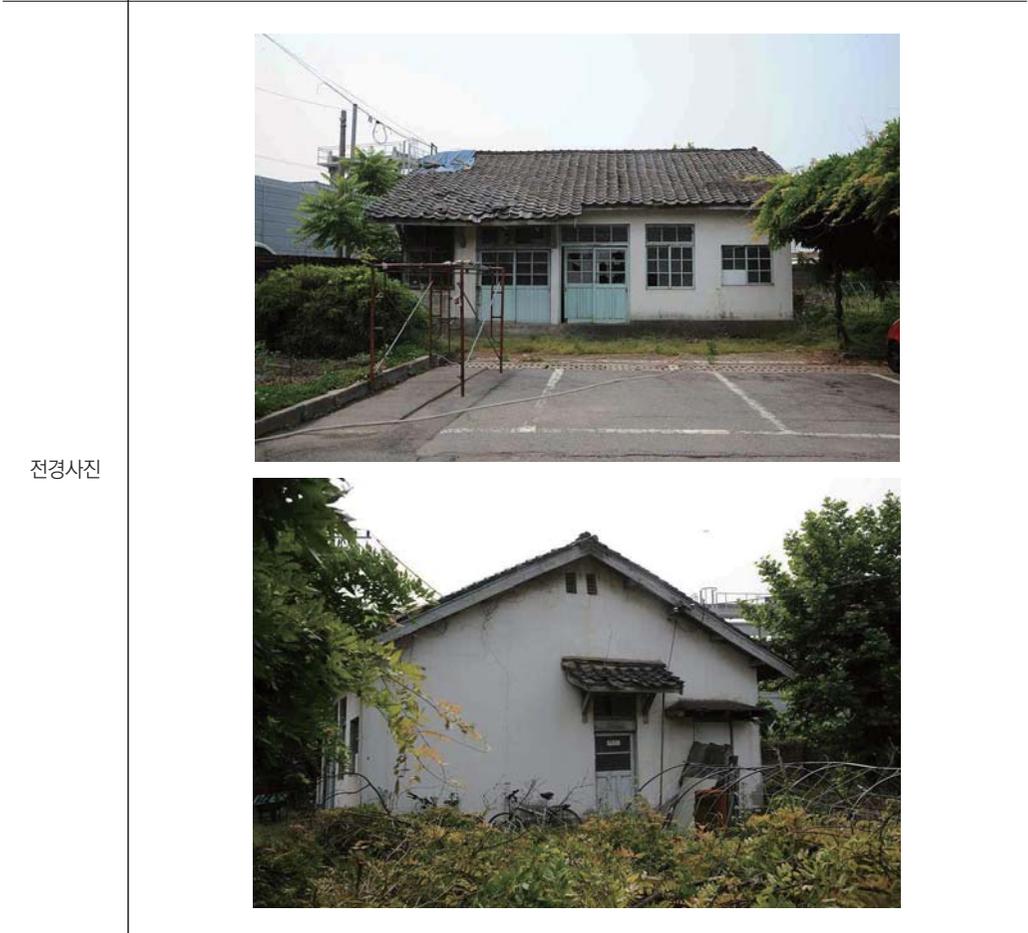
48. 수원시 권선구 평동 4-11 (선경직물 영업장) 등급 A

영업장 건물은 선경직물의 태동시기인 일제강점기에 지어진 영업장 용도의 건물로, 일본식 단층 목조 상가 형식 건물²⁷⁾이다. 신축 당시 영업장으로, 최근까지 선경직물공장의 숙직실로 사용되었다. 공간은 전면의 점포영역과 배면의 사무공간 영역, 2영역으로 구성되었다. 사무공간에는 난방 기기가 설치되었는데, 내화벽돌을 이용해 연도를 설치하였다. 내부 공간은 다다미 사이즈인 910mm 모듈로 평면을 계획하였으며, 지붕은 일본식 목조 지붕 가구를 구성하였다. 현 벽체는 시멘트모르타르 마감 위 페인트칠이 되어 있으나, 과거 벽체의 하부 벽은 비늘 판벽, 상부 벽은 회마감 했을 것으로 추정된다. 출입문은 1940년대 당시의 미서기문으로 격자살을 유지하고 있고, 지붕은 일식기와가 사용되었다.

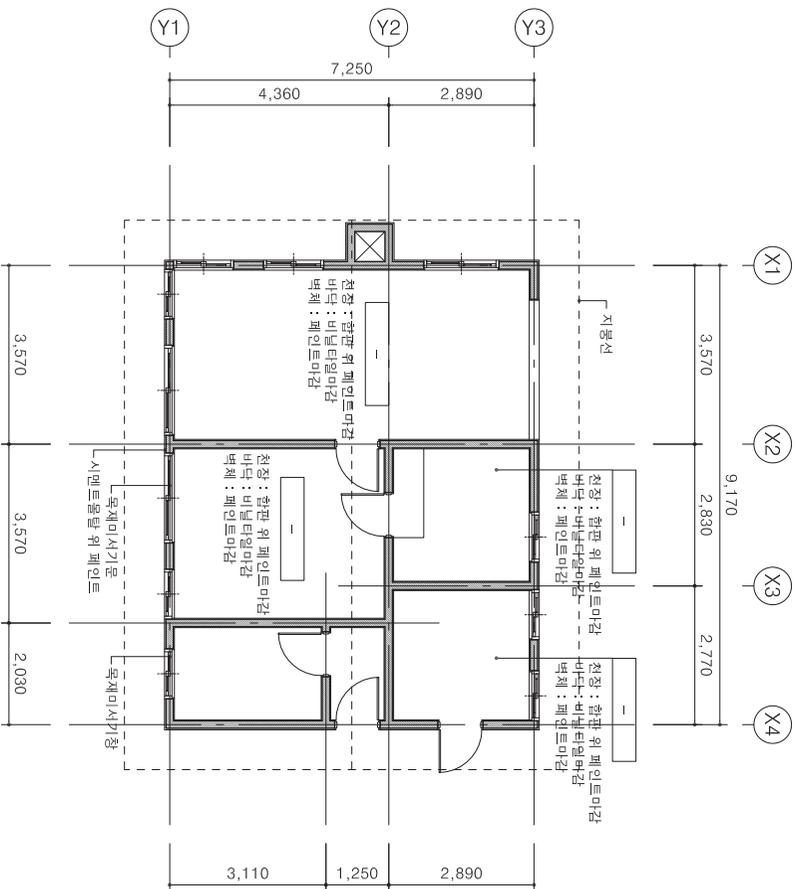
A 지상 1층 평면도 (영안장)
 scale B5/1:150

이 건물은 최근까지 숙직실로 사용하였는데, 칸막이벽을 조적으로 형성하는 등, 신축 이후 용도가 변화하면서 공간 구성이 당초 모습에서 변형되었다. 수원에 몇 남지 않은 근대 산업 유산으로 역사적 가치가 있으나, 아쉽게도 2018년 8월 철거되었다.

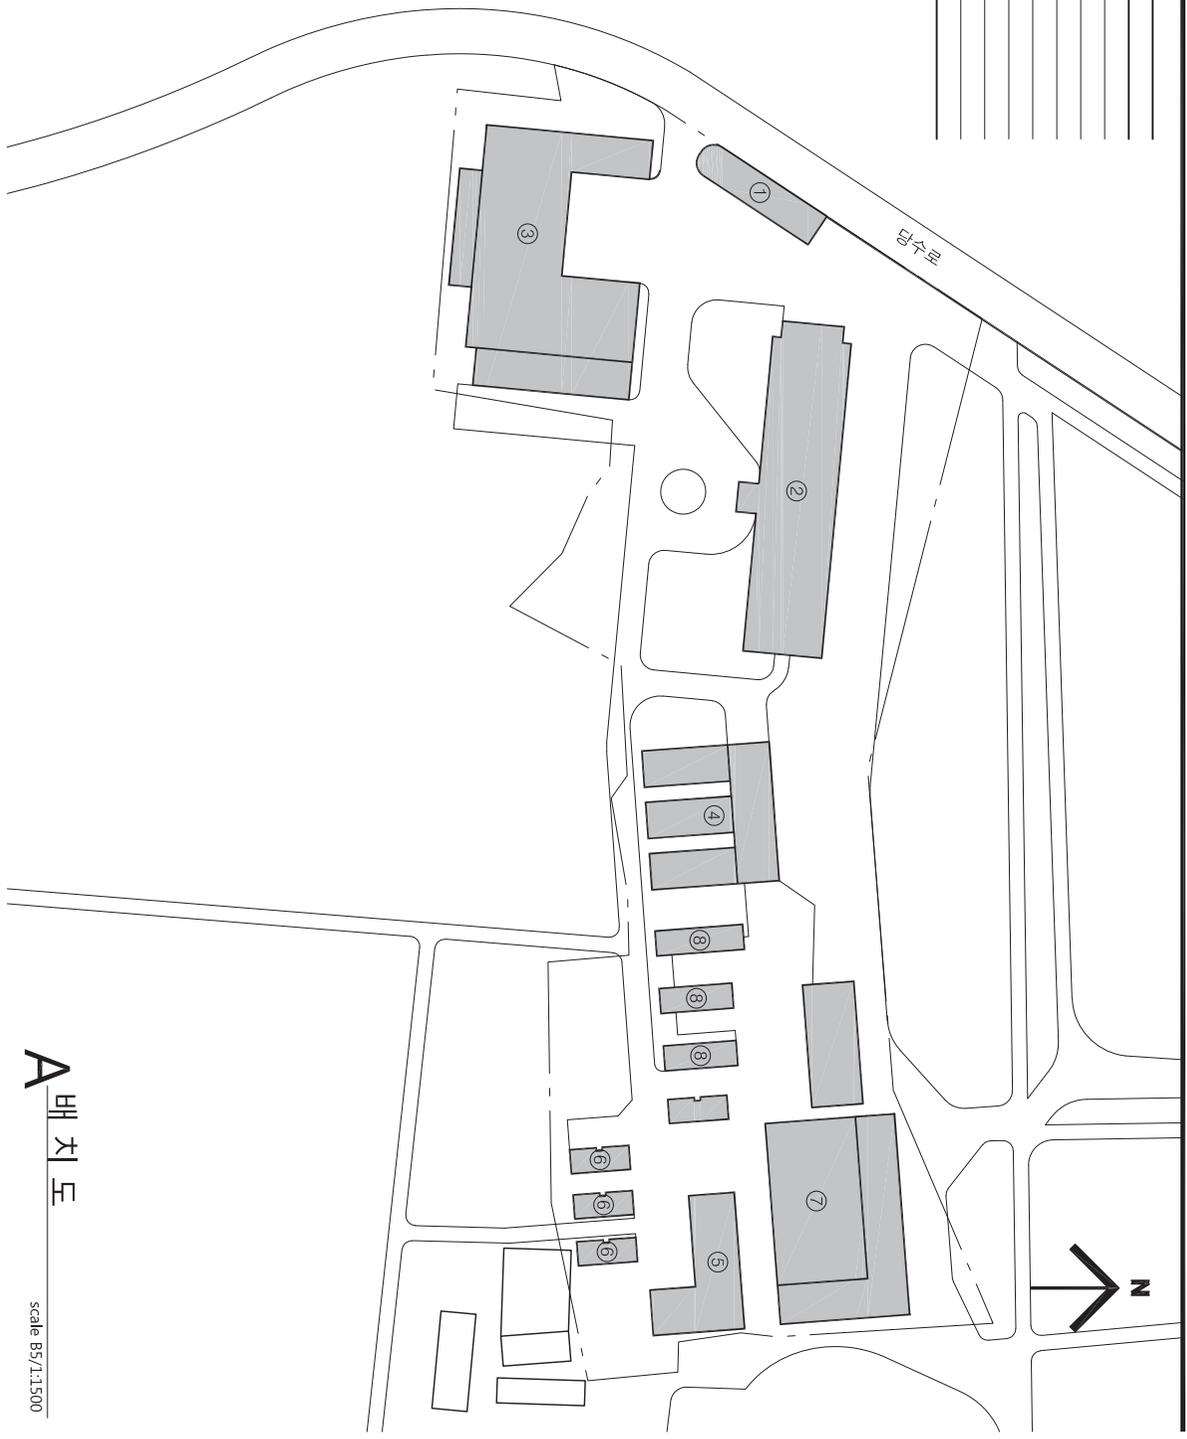
A 배 치 도

scale 85/1:1500

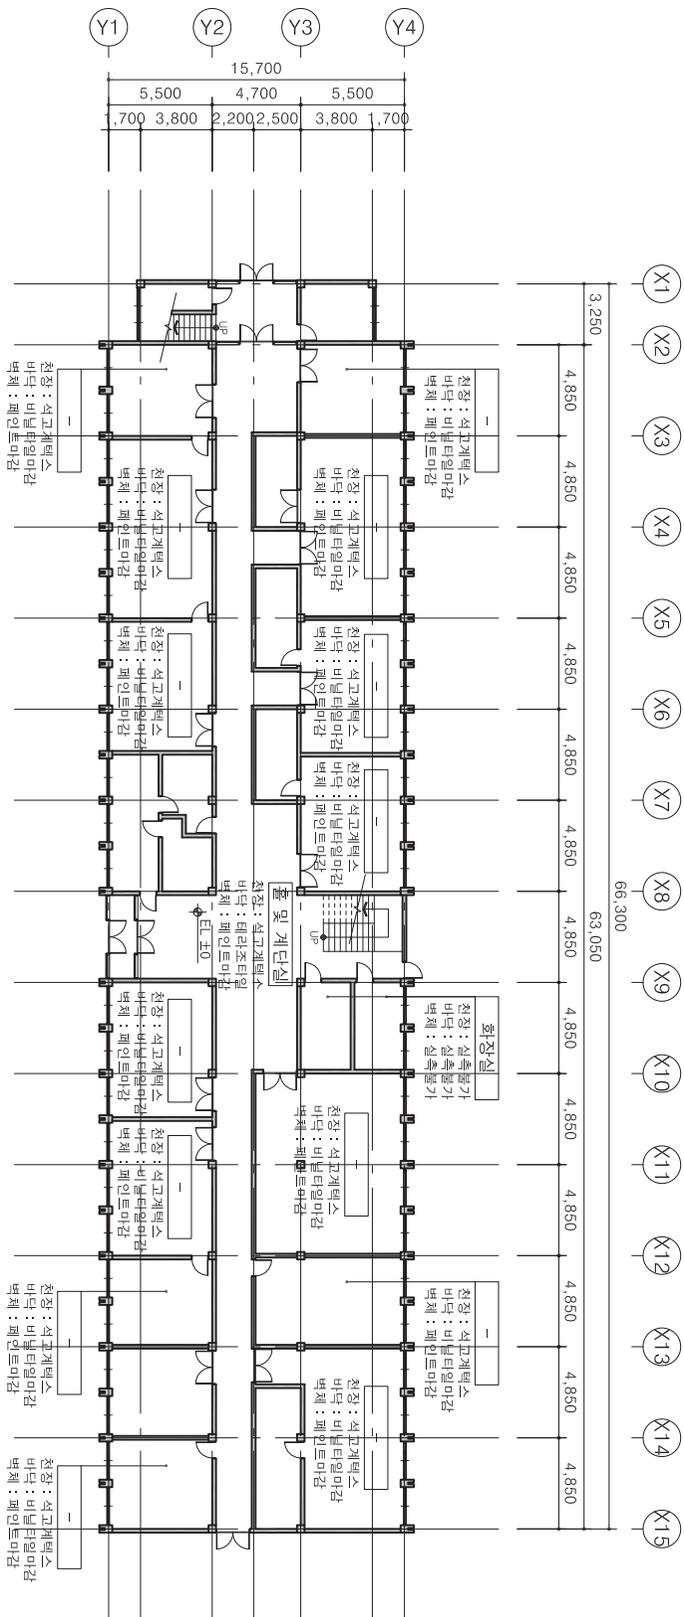
A 지상 1층 평면도

scale B5/1:400

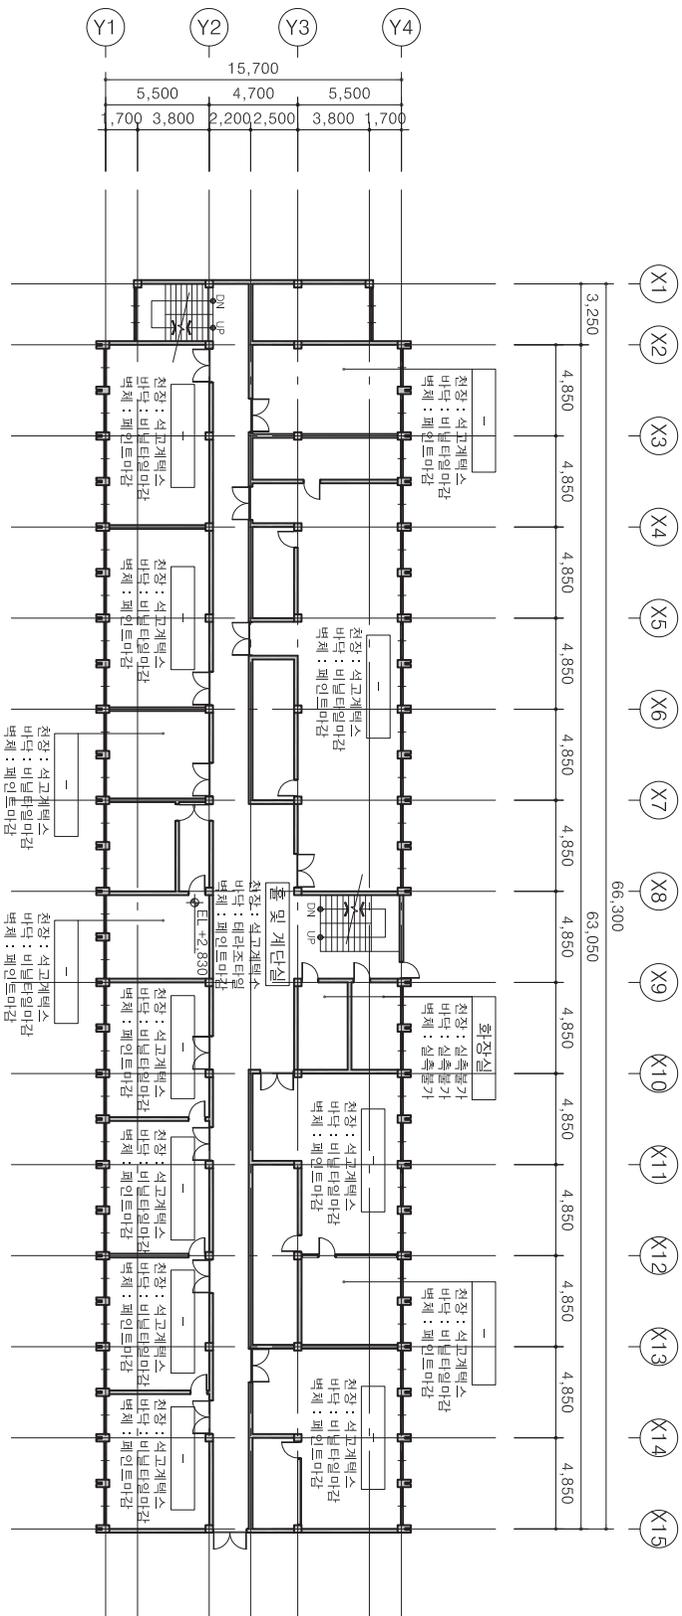
A 지상2층 평면도

scale B5/1:400

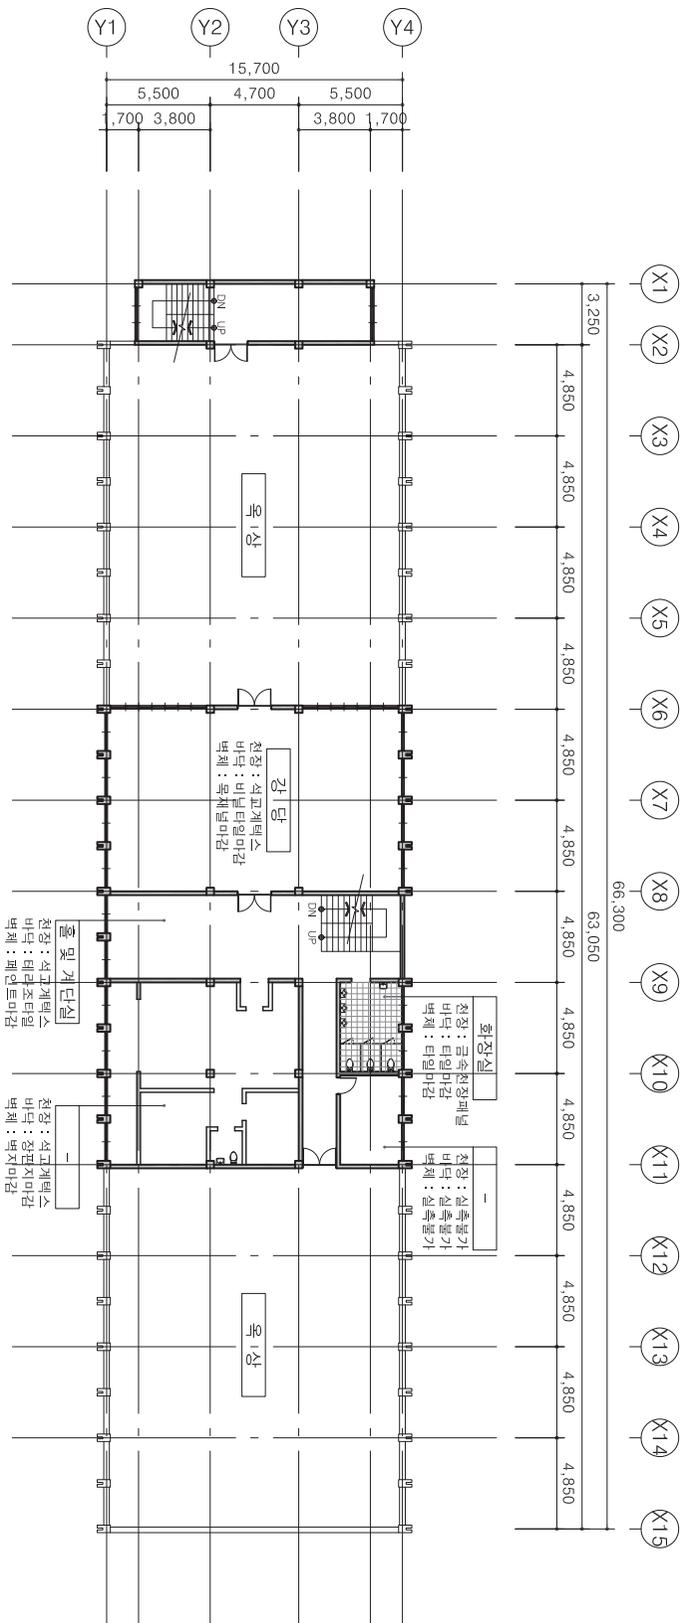
A 지상3층 평면도

scale B5/1:400

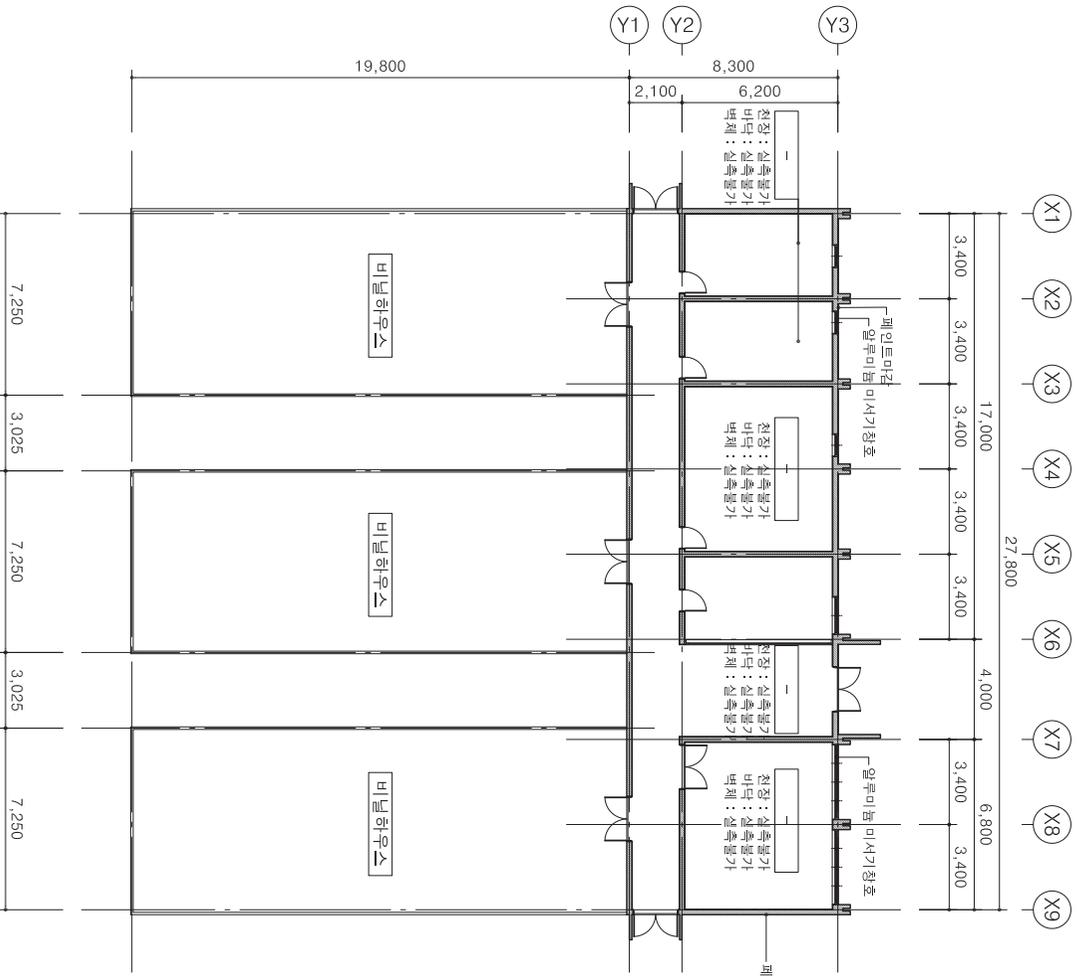
A 지상 1층 평면도

Scale B5/1:300

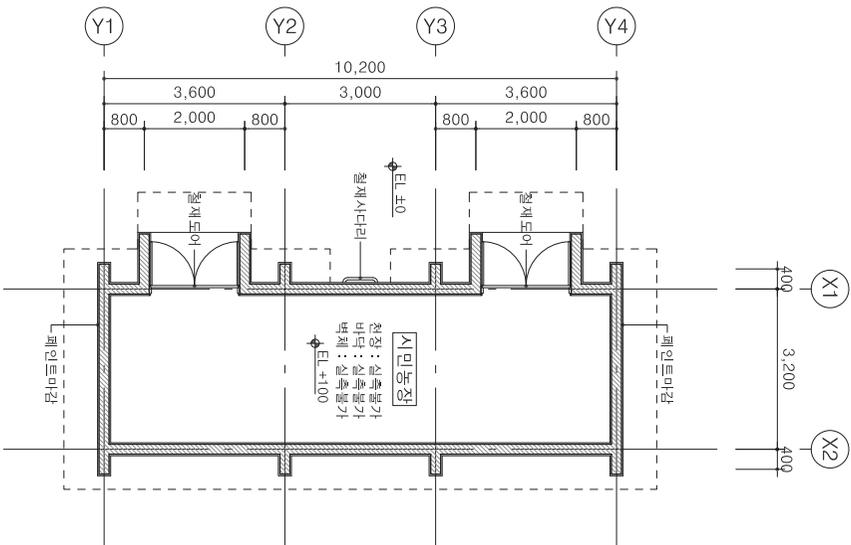
A 지상1층평면도
scale B5/1:150

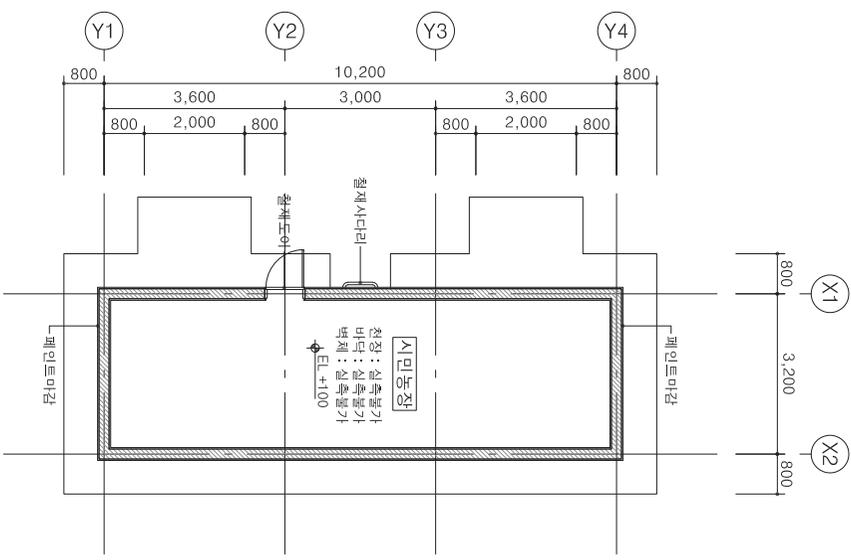
A 지상2층평면도
scale B5/1:150

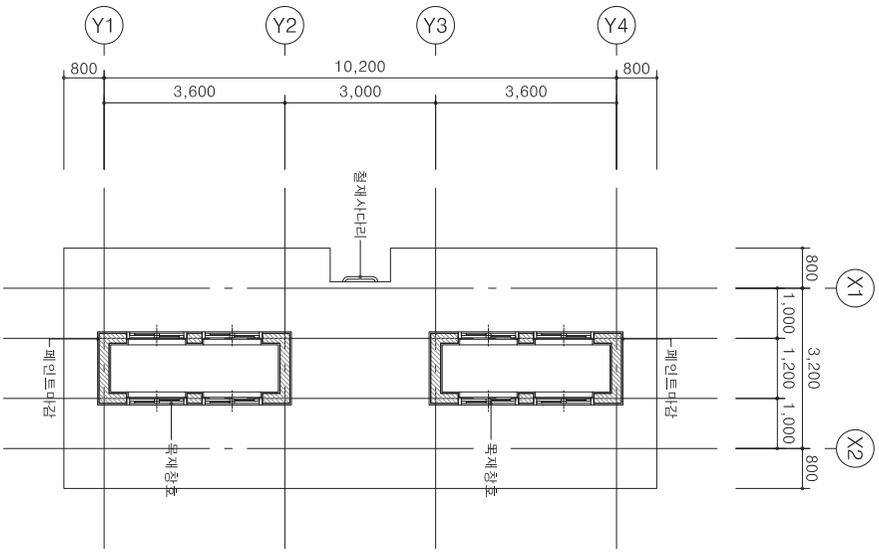
A 지상3층평면도
scale B5/1:150

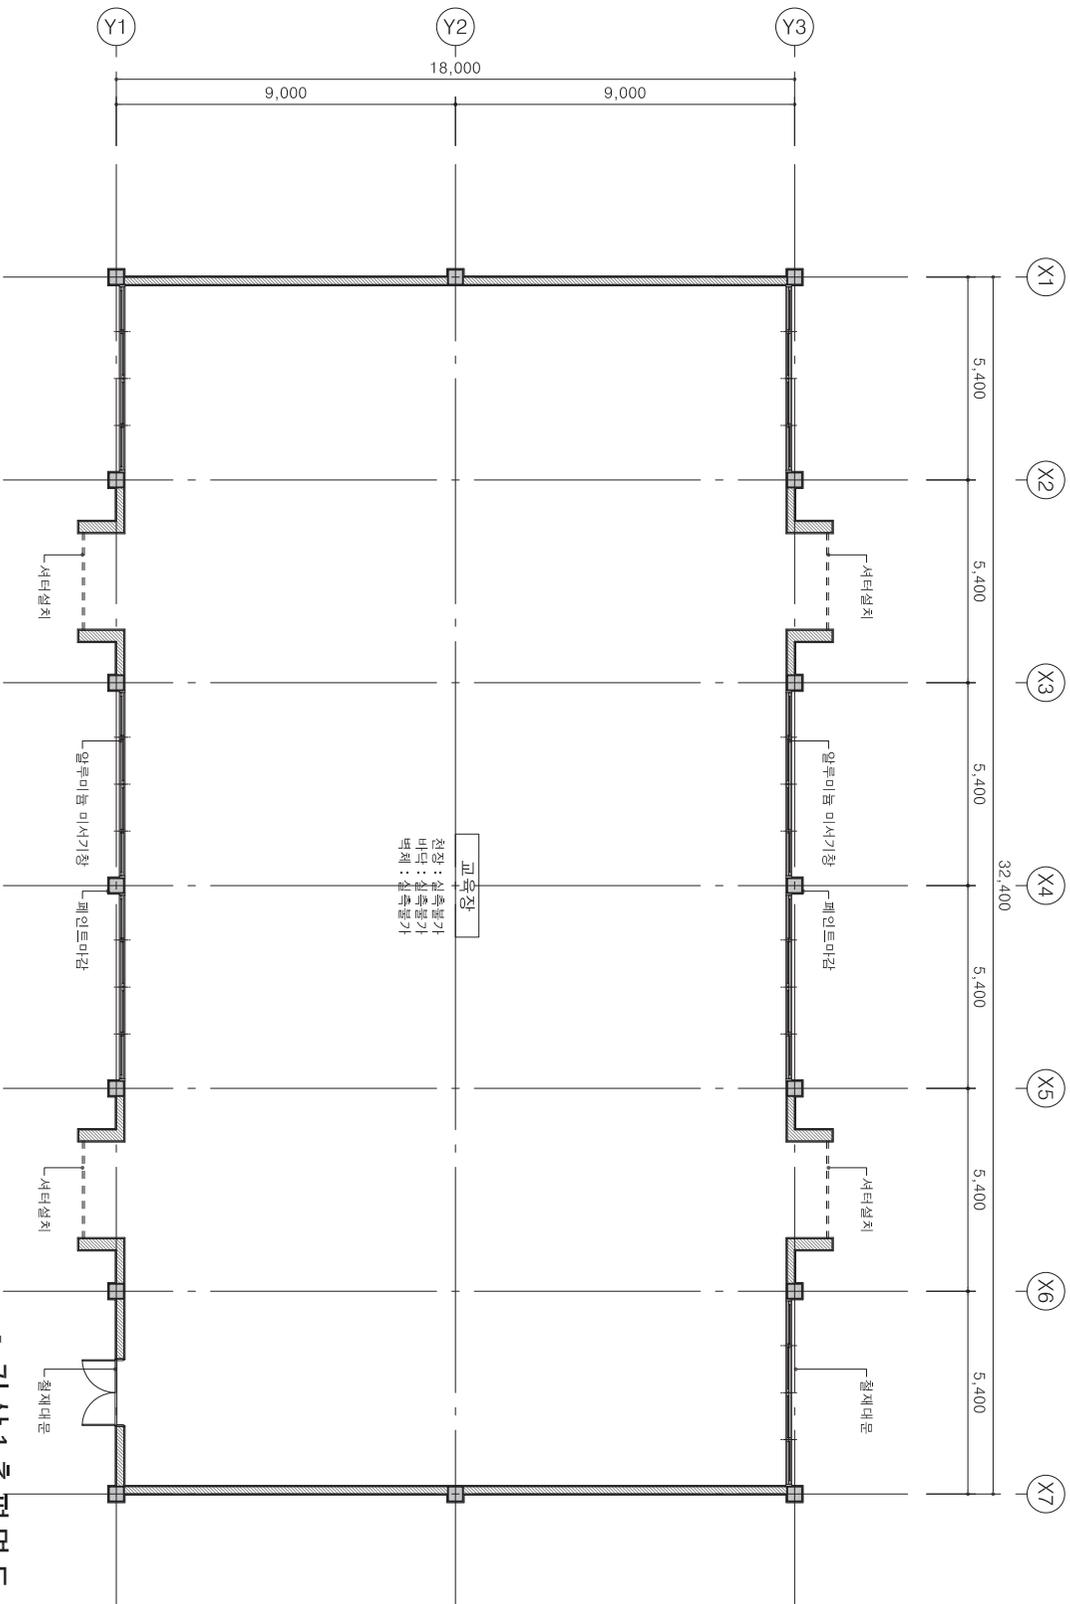
A 지상 1층 평면도

scale B5/1:200

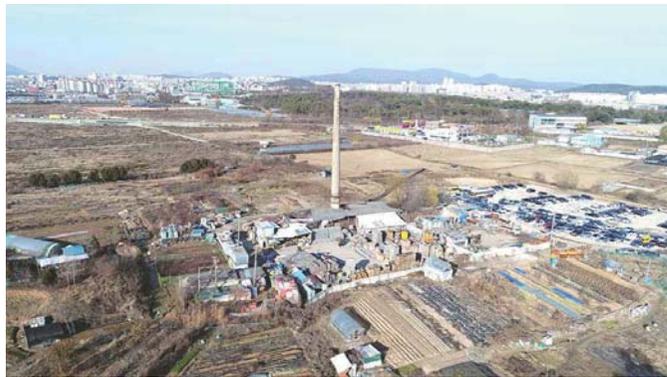
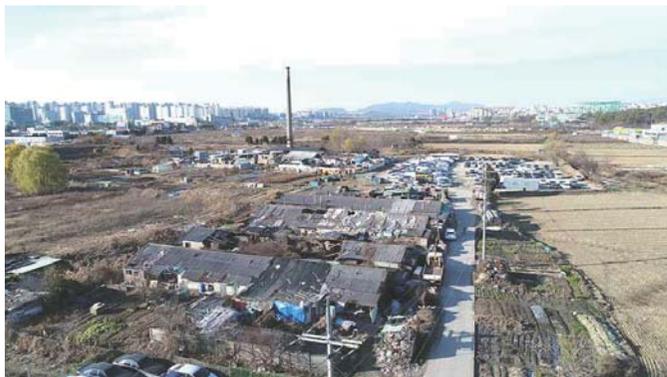
전경사진

한국 전쟁 이후 수원이 산업화되는 과정에 다양한 산업 시설들이 세워졌으나 현대화 과정에서 근현대 산업시설들 상당수가 사라져갔다. 이 중 60년대에서 80년대까지 산업화 시대의 중추 역할을 담당했던 벽돌공장 중 하나인 영신연와 공장이 현재까지 남아있다.

수원시 권선구 고색동 887-19에 위치한 영신연와 부지일대에는 가마터, 초벌 야적장, 무연탄 야적장, 창고, 노동자 숙소 등의 건물이 남아있다. 상기 건축물들은 1960년대 지어진 것으로 1980년대 초 영신연와가 폐업할 때까지 현역으로 사용되었다.

폐업 이후 여러 업체가 임대해 부지를 쓰다가 2010년 고색동 일대 24만8310㎡에 공동주택, 기반시설 등이 들어서며 도시개발이 추진되면서 해당 건물도 철거대상이 됐다. 근현대 유산으로 역사적 가치가 높지만 문화유산 등으로 지정되지는 않았다.

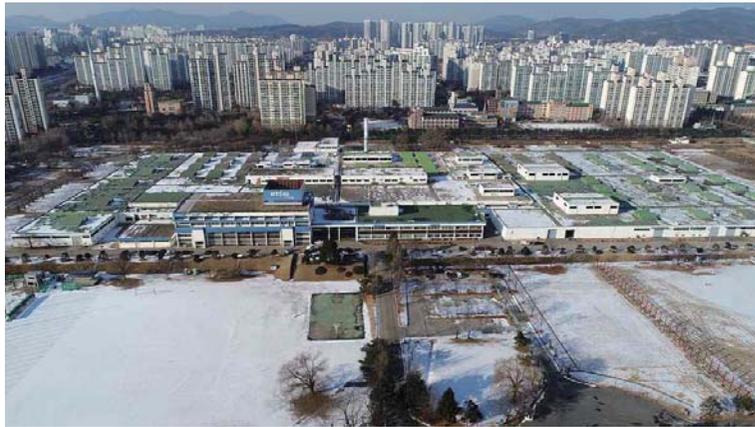
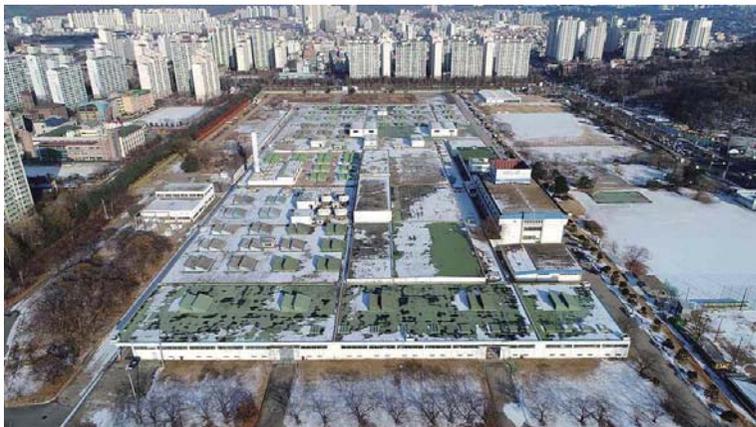
전경사진

건물은 중앙 현관을 중심으로 사무동 좌측은 4층, 우측은 2층, 창고동은 1층 규모이며, 철근콘크리트조로 건립되었다. 총 연면적은 80,937.12㎡이다. 사무동은 천장 마감이 되어있지만, 창고동은 천장 상부가 노출되어 있다.³³⁾

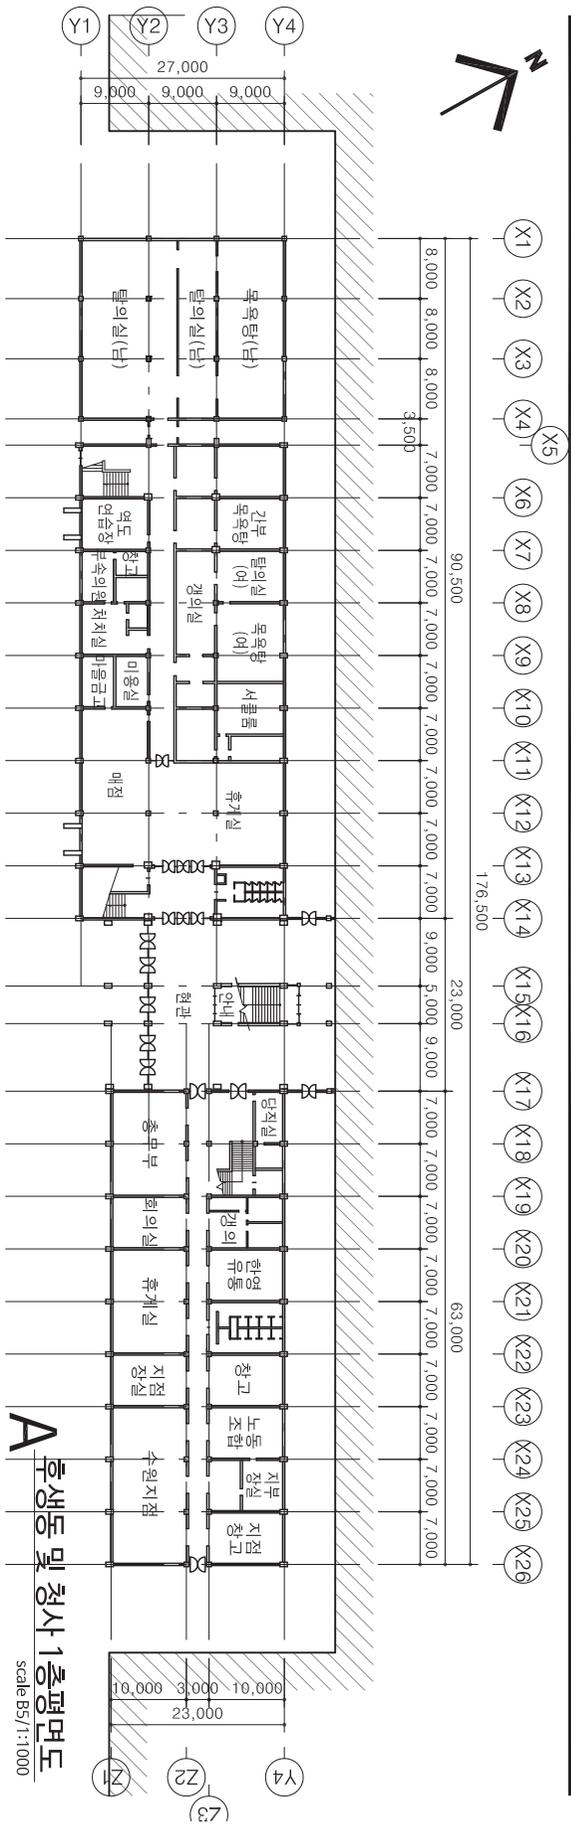
A 1층평면도
scale B5/1:1000

수원 연초제조창의 특징으로는 창고 및 생산 시설의 공간은 9m×9m 모듈로 이루어져있고, 사무 및 복지 시설 공간은 7m×9m 모듈로 계획된 점을 들 수 있다.³⁴⁾

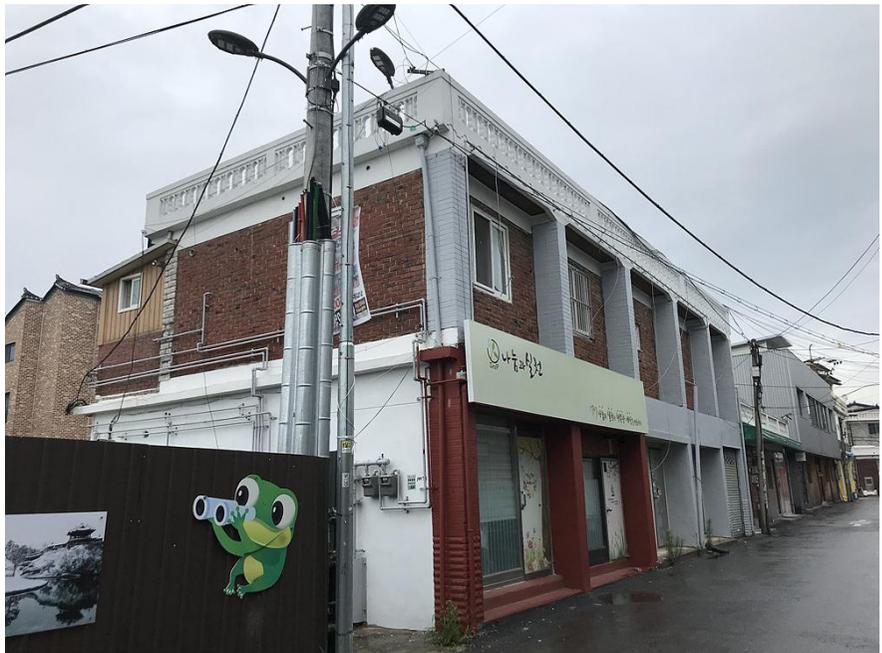
전경사진

12. 수원시 장안구 연무동 187-37					등급 A
건축년도	1979.05.20	대지면적	-	건축면적	132.54㎡
연 면 적	251.54㎡	건 폐 율	-	용 적 율	-
건축규모	지상3층	주요구조	시멘트벽돌, 벽돌	주 용 도	근린생활시설

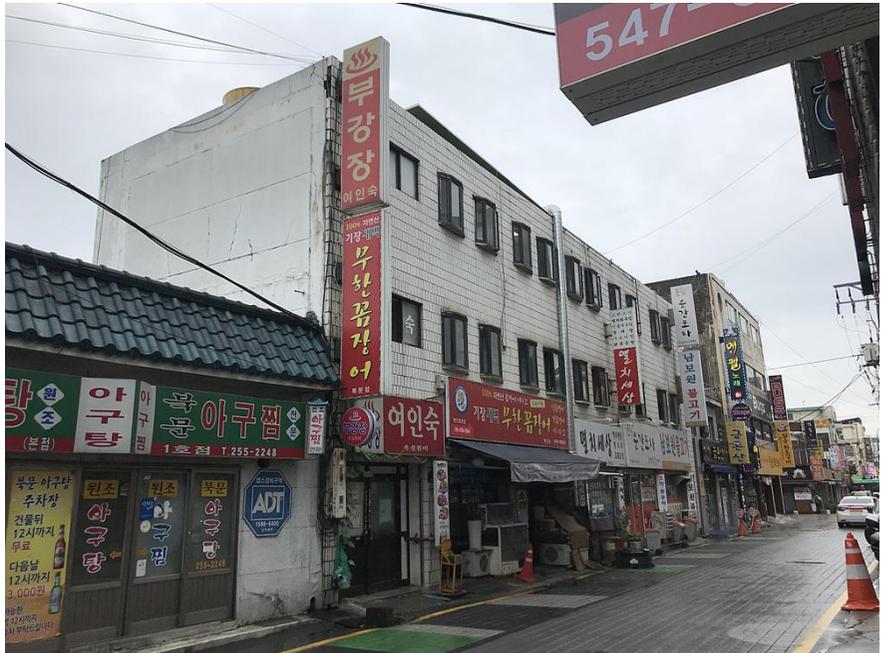
전경사진

건축년도	1971.01.22	대지면적	264㎡	건축면적	233.49㎡
연 면 적	615.2㎡	건 폐 율	88.44%	용 적 율	210.37%
건축규모	지하1층, 지상3층	주요구조	철근콘크리트, 벽돌	주 용 도	근린생활시설
