| SRI-정책-2018-07 |

수원시 근현대 건축물 전수조사

A Complete Survey of Modern and Contemporary Architecture in Suwon

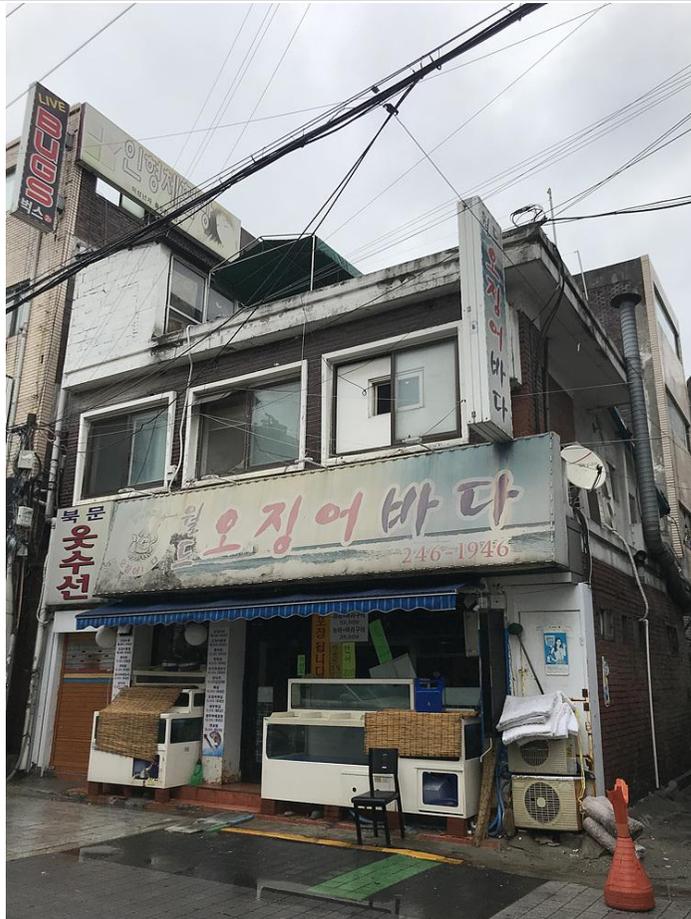
전경사진

14. 수원시 장안구 영화동 279-15					등급 A
건축년도	1971.09.09	대지면적	-	건축면적	71.07㎡
연 면 적	109.75㎡	건 폐 율	-	용 적 율	-
건축규모	지상2층	주요구조	벽돌	주 용 도	근린생활시설

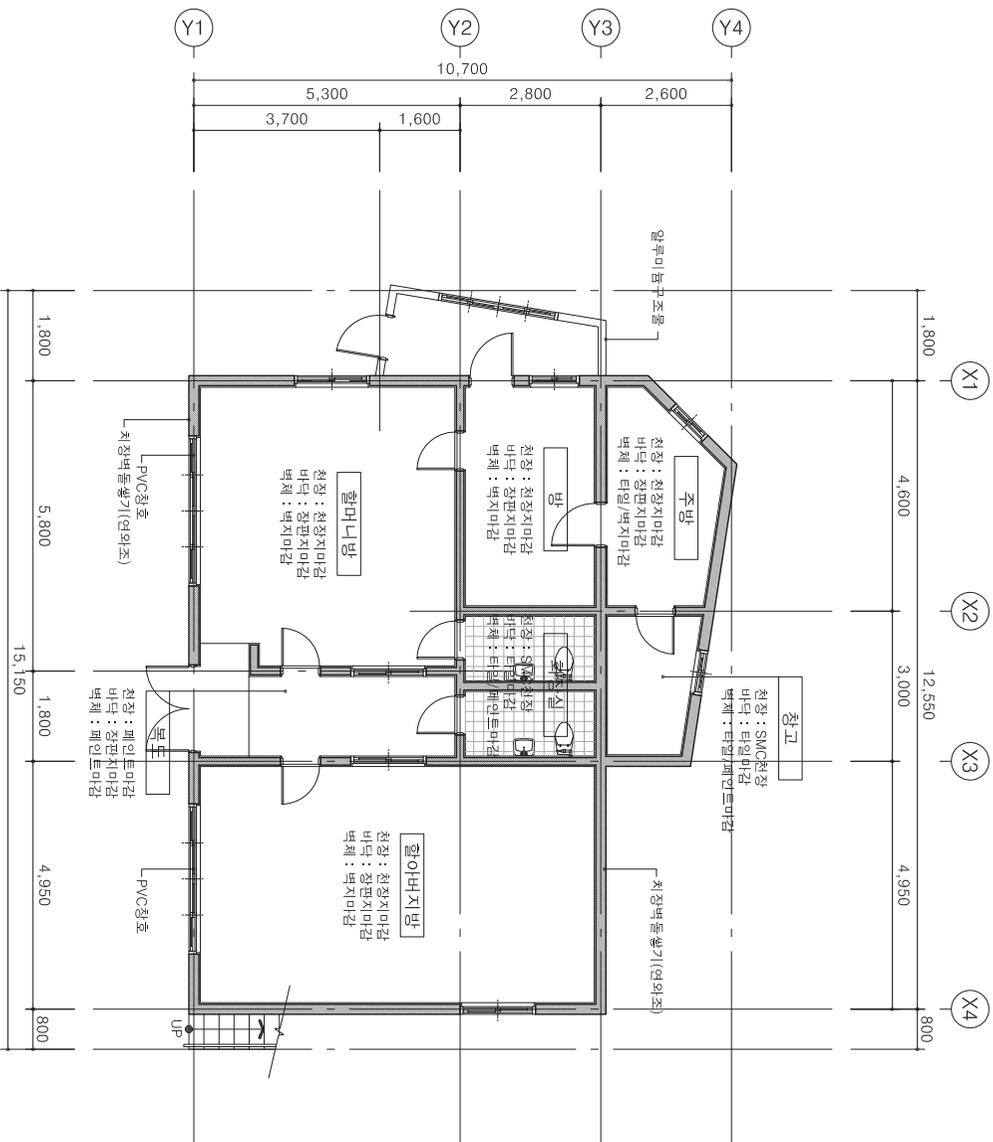
A 지상 1층 평면도 (영업장)

scale B5/1:150

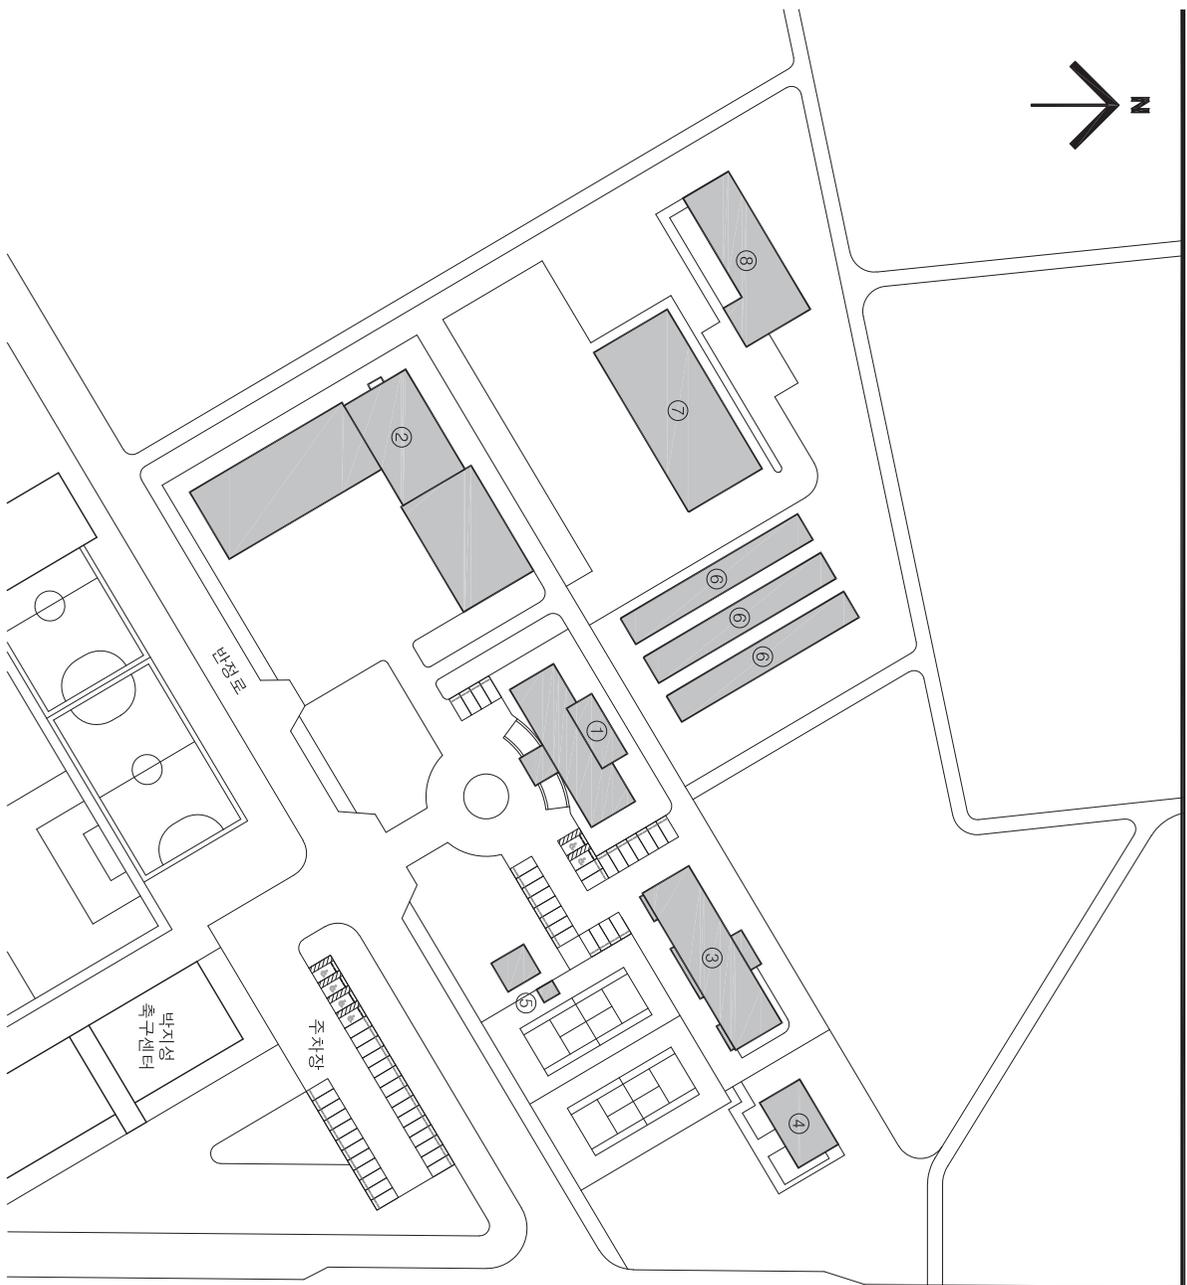
A 배치도

번호	명칭
①	본관
②	지체청고
③	창고 및 작업장
④	관사
⑤	창고
⑥	문실
⑦	다목적건조장
⑧	관리사

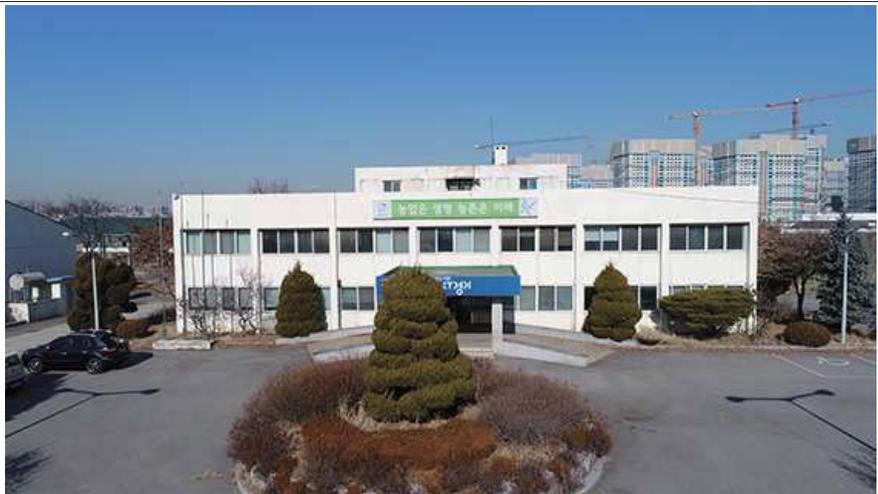
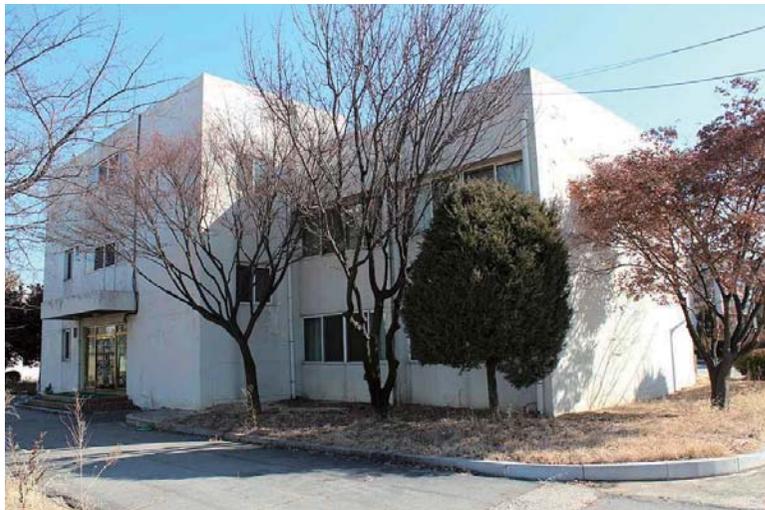
전경사진

건축년도	1987.02.18	대지면적	-	건축면적	305.55㎡
연 면 적	732.6㎡	건 폐 율	-	용 적 율	-
건축규모	지하1층, 지상3층	주요구조	철근콘크리트	주 용 도	공공시설

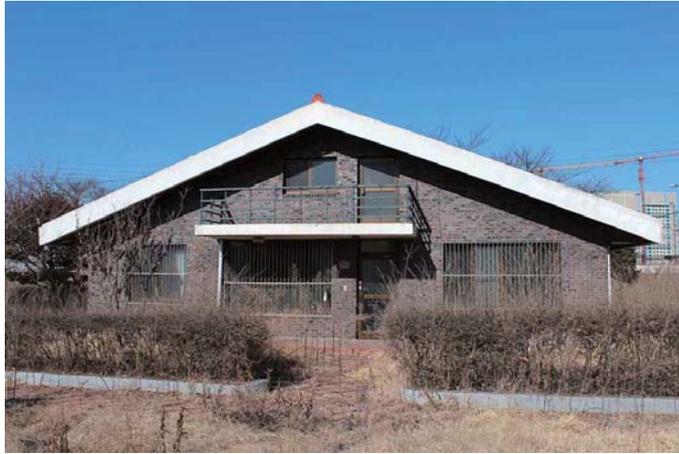
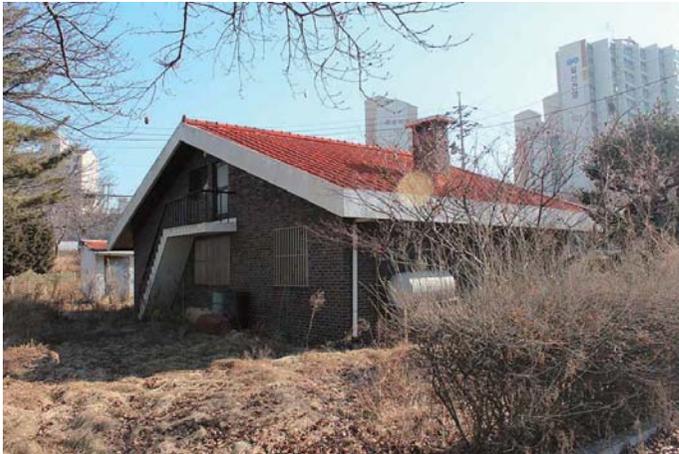
전경사진

건축년도	1987.02.18	대지면적	6,070㎡	건축면적	99㎡
연 면 적	99㎡	건 폐 율	-	용 적 율	-
건축규모	지상1층	주요구조	시멘트벽돌조	주 용 도	공공시설

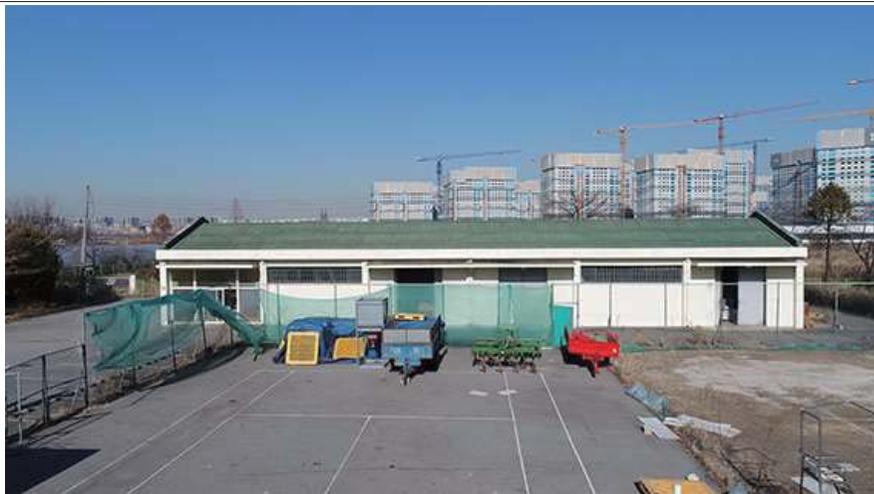
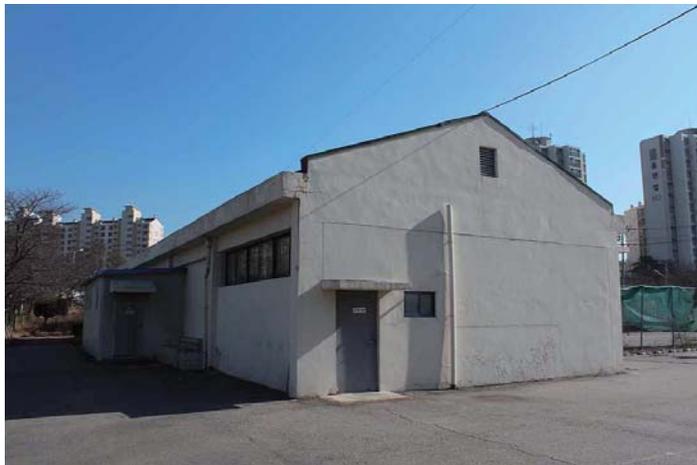
전경사진

건축년도	1987.02.18	대지면적	6,070㎡	건축면적	324㎡
연 면 적	324㎡	건 폐 율	-	용 적 율	-
건축규모	지상1층	주요구조	철근콘크리트	주 용 도	공공시설

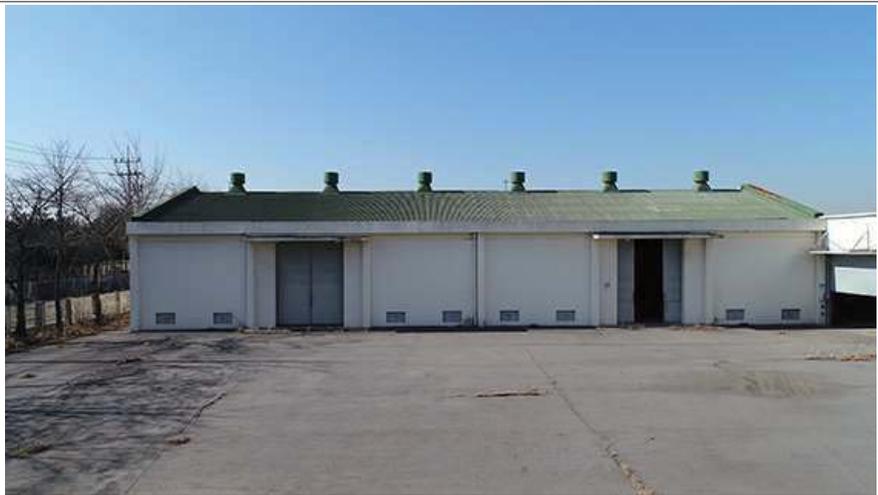
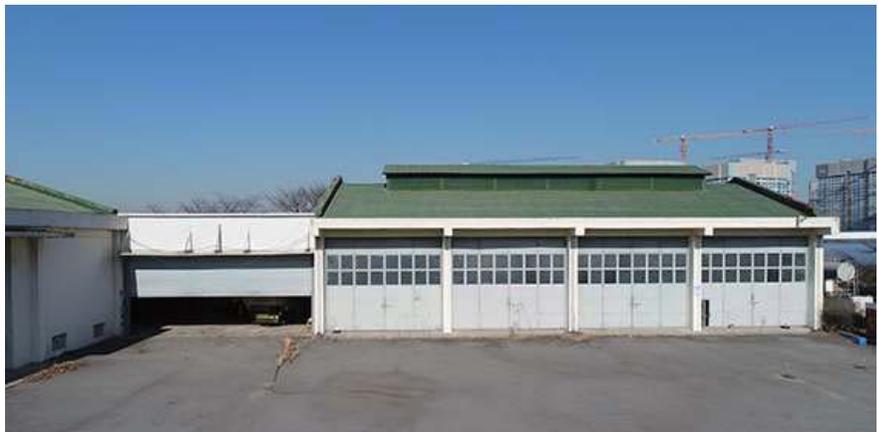
전경사진

건축년도	1987.02.18	대지면적	-	건축면적	1,154.65㎡
연 면 적	1,154.65㎡	건 폐 율	-	용 적 율	-
건축규모	지상1층	주요구조	경량철골조	주 용 도	공공시설
