| SRI-기본-2019-13 |

일제강점기 수원관립건축 훼손과정에 관한 연구

A Study on the Process to Demolish Official Buildings in Suwon
during Japanese Colonial Period

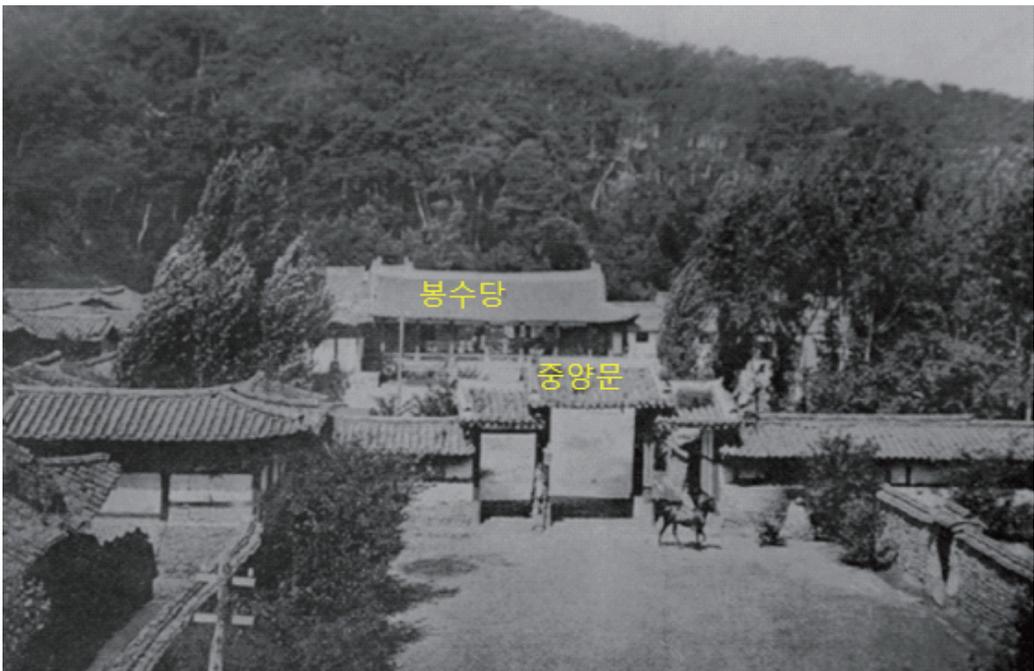
〈그림 3-2〉 수원자혜의원 봉수당과 중앙문 (1914)

1914년 당시의 사진을 보면 본관으로 사용하였던 봉수당과 그 앞의 중앙문을 확인할 수 있다. 이 사진을 통해 일제강점기 초기에는 기존 행궁건물을 그대로 사용 한 것을 알 수 있다. 이 후 행궁건물은 필요에 따라 조금씩 수선·증축·철거를 하며 훼손되어갔다. 초기 병원 건물의 배치를 살펴보면 봉수당 본관을 중심으로 양측에는 일본인 병실과 조선인 병실을 분리하여 배치하였고, 특별병실과 전염병실도 두어 병실을 다양하게 분류하였다. 1910년대 수원자혜의원의 변화양상을 보면 먼저 봉수당 앞에 있던 중앙문이 사라지면서 병원 중심에 넓은 마당이 생겼다. 또 병원의 정문 역할을 했던 좌익문 앞으로 병원 부지가 일부 확장되었다. 1921년의 배치도를 살펴보면 전염병동 주변으로 벽을 설치하여 격리시켰고, 정문 앞 병원부지가 일부 축소되었다. 그 외에도 일부 건물이 부분적으로 확장·축소되었다. 이 과정에서 원래의 행궁 모습은 점차 사라져갔다.

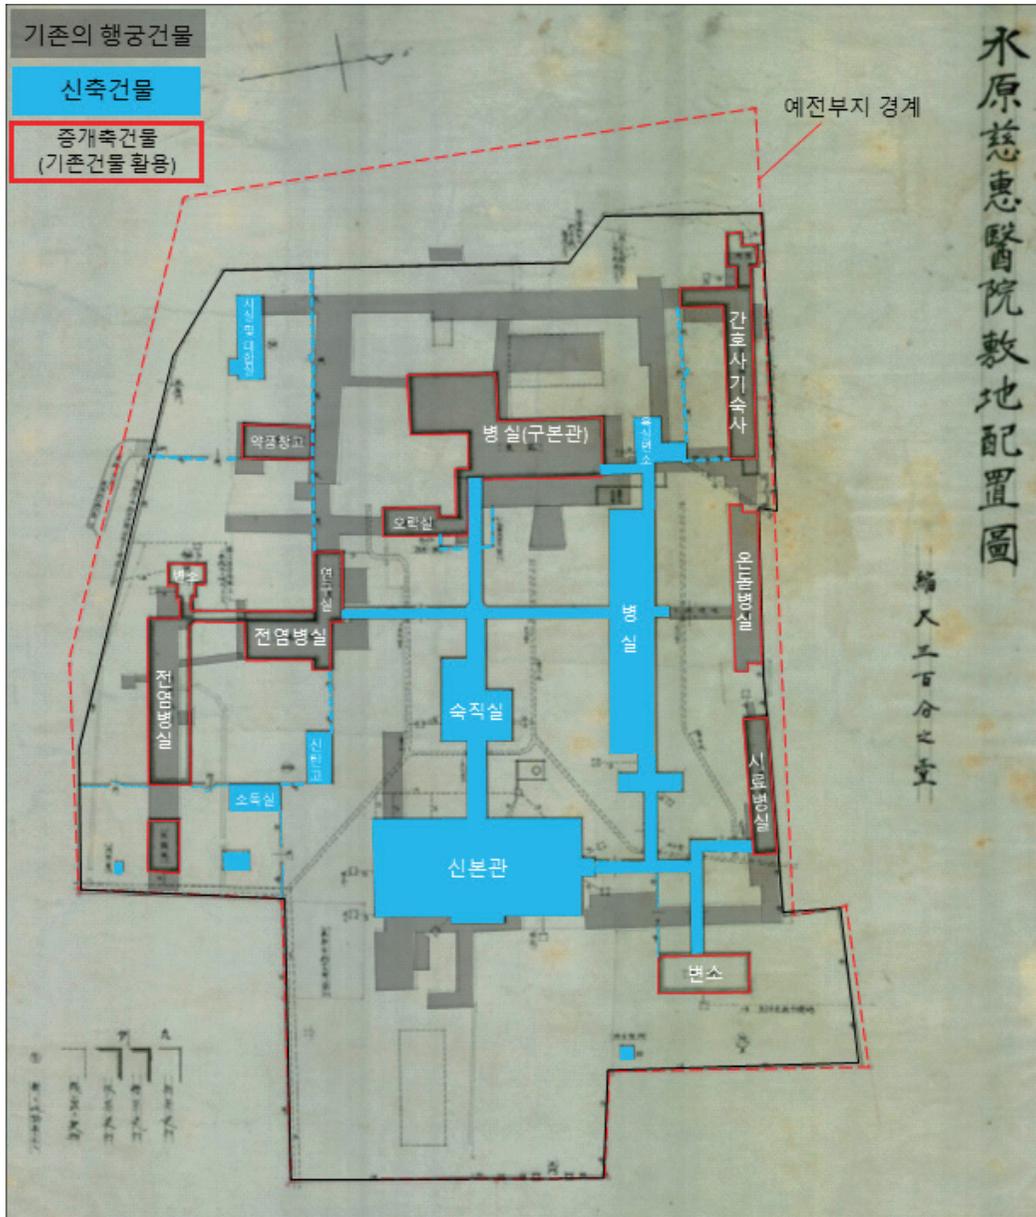
〈그림 3-5〉 수원자혜의원부지배치도면 (1923)

행궁건물이 대부분 철거된 시기는 1923년 본관 건물을 신축하면서였다. 당시의 수원 자혜의원부지 배치도면을 보면 일부 건물 몇 채만 남기고 대부분의 행궁건물은 헐어버리는 계획이었다. 신축한 건물은 신본관과 건물 뒤로 연결되는 직원용 건물과 일반병실 등이다. 배치도 중앙에 각 건물을 연결하는 십(十)자형의 복도는 건물간의 이동 시 효율성을 높이면서 전체 배치도에서 중심축 역할을 하고 있다.

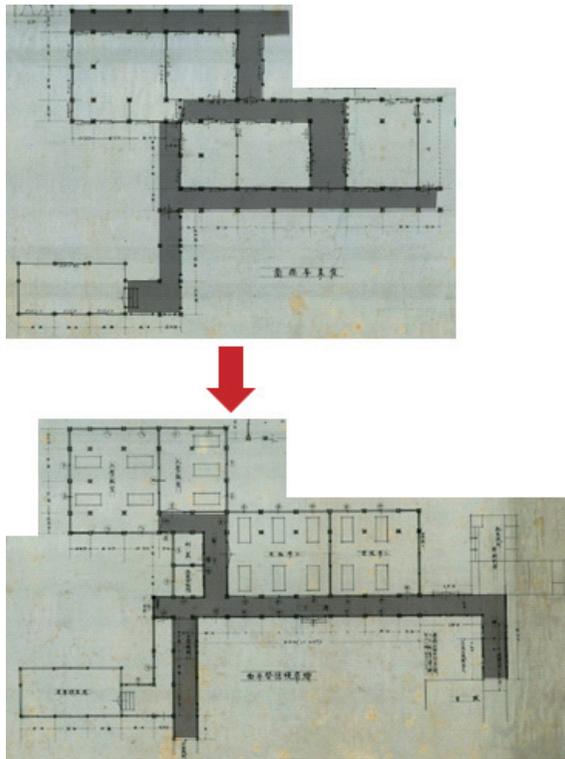
〈그림 3-16〉 A : 본관에서 병실로 변경된 봉수당 (1923)

신축건물 외 기존 행궁건물을 계속해서 활용한 건물을 살펴보면 크게 봉수당, 전염병실, 간호사숙소, 온돌병실, 시료병실이 있다. 봉수당은 원래 본관으로 사용하다가 신본관 건축 이후로 4개의 병실을 갖춘 일반병실 건물로 바뀌었다. 3인실 1개 4인실 2개 6인실 1개로 총 4개의 병실을 갖추었다. 복도 면적을 최소화하여 병실 공간을 최대한 확보하였다. 일본인 병실로 사용되었던 곳은 간호사 기숙사로 개조되었다. 남쪽에 위치했던 복도의 방향을 북쪽으로 바꾸고 각 실의 크기를 일정하게 개조하였다. 온돌병실과 시료병실은 모두 침대가 없는 온돌실로 이루어졌으며, 각 실의 크기가 모두 동일하게 바뀌었다. 시료병실에서는 처마 밑으로 복도를 덧달아내 건물을 확장하는 계획을 볼 수 있다. 전염병실은 원래 특별병실로 사용 하였던 유여택일곽 건물이었다. 그러나 전염병실 전용으로 바꾸면서 건물 주변으로 벽을 쌓아 올렸다. 전염병실 특성상 1인 병실이 많은 것이 특징이다. 전체적으로 기존건물을 활용한 경우를 보면 벽체를 이동하여 각 실의 크기를 필요에 맞게 조정하였고, 복도공간을 최소화하고 각 실을 크기를 확장하였다.

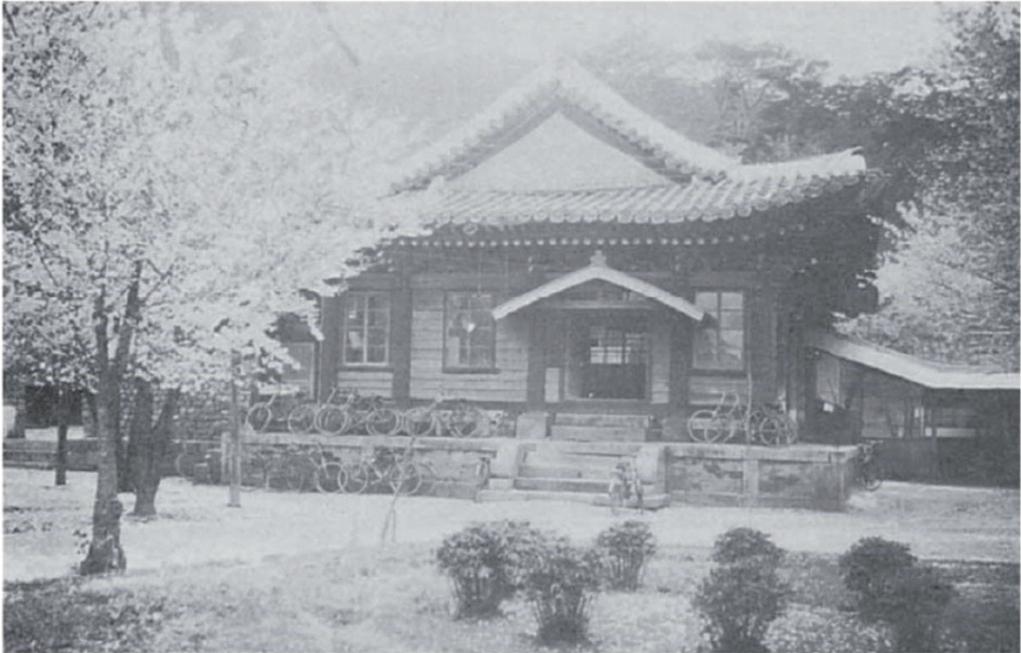
〈그림 3-24〉 수원군청으로 사용되고 있는 낙남헌 (1929)

낙남헌은 원래 정면5칸 측면4칸 규모로 일제강점기로 접어들면서 측면에 포치를 설치하여 입구로 하였다. 행정업무에 맞는 공간적 변화가 전체적으로 이루어졌는데 먼저 외부의 틈간을 모두 막아 내부공간으로 만들었고 유리창을 설치하였다.³²⁾ 외벽은 비늘판벽으로 마감하였다. 증축한 건물은 복도로 연결되어있고, 뒤편으로 창고도 새로이 지었다. 증축건물과 창고 모두 외벽은 같은 비늘판벽으로 마감된 단층의 목구조 건물이다. 1910년대에는 수원군청사 북쪽으로 복도로 연결시킨 건물과 수원군청사 뒤편에 창고건물을 증축하였다. 복도 중간에는 변소와 연결되도록 하였다. 이후에도 지속적인 증·개축이 일어났다. 1920년대 자료는 없으나 수원군청이 이전하던 시기인 1938년 당시의 배치도를 보면 수원군청사(낙남헌 건물)를 확장하였고, 변소로 사용되었던 곳은 개조하여 숙직실로 바뀌었다. 1910년대에 증축되었던 건물도 일부분 확장되었고, 창고도 하나 더 생겨서 복도로 연결되어있었다. 즉, 창고로 사용되는 건물은 2채로 늘어났다.

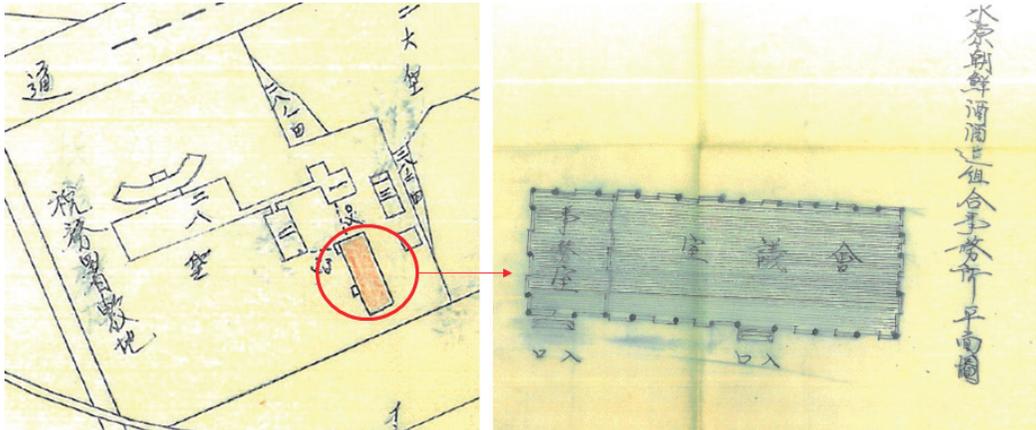
〈그림 3-38〉 수원세무서 배치도(좌) 및 수원조선주주조합회사 사무소 평면도(우)

당시 세무서의 상세한 설계도 자료는 없으나 공간구성은 1934년의 세무서신축공사 설계도 공통도면과 흡사 할 것으로 짐작된다. 수원세무서의 현재위치는 1938년 신축이전을 했던 세무서의 위치와 일치한다. 본관건물 뒤에 있는 붉은색 표시된 건물은 '수원조선주주조합 사무소(水原朝鮮酒酒組合事務所)'에 임대해주었다.³⁸⁾ 수원조선주주조합회사 사무소로 임대 해준 건물의 평면도를 보면 사무소와 회의실 두 개 실로 구성된 단순한 구조이다.

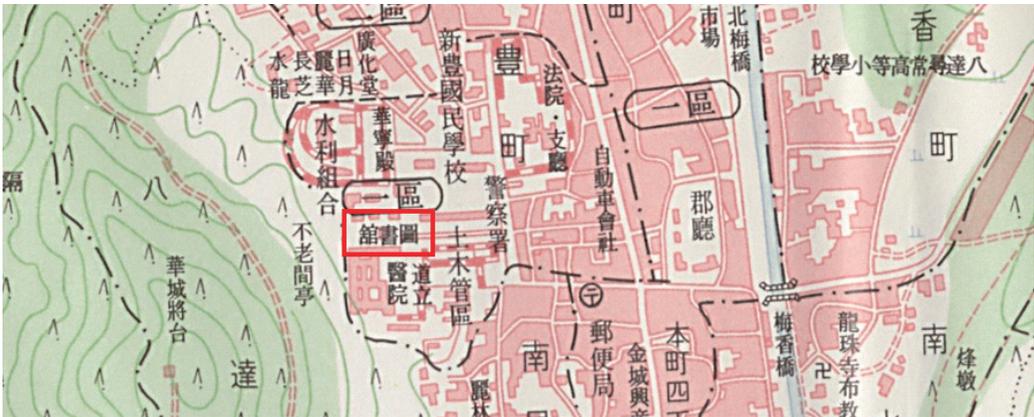
〈그림 3-40〉 수원읍지도 (1943)

수원군청과 수원세무서가 1938년에 신축이전을 하고 낙남헌은 비어진 건물이었다. 이 후 이 곳이 어떻게 사용되었는가는 1943년 수원읍지도를 보면 알 수 있다. 지도에서는 ‘도서관(圖書館)’으로 표기되어 있는 것으로 보아 비워진 낙남헌 건물은 도서관으로 사용된 것을 알 수 있다.

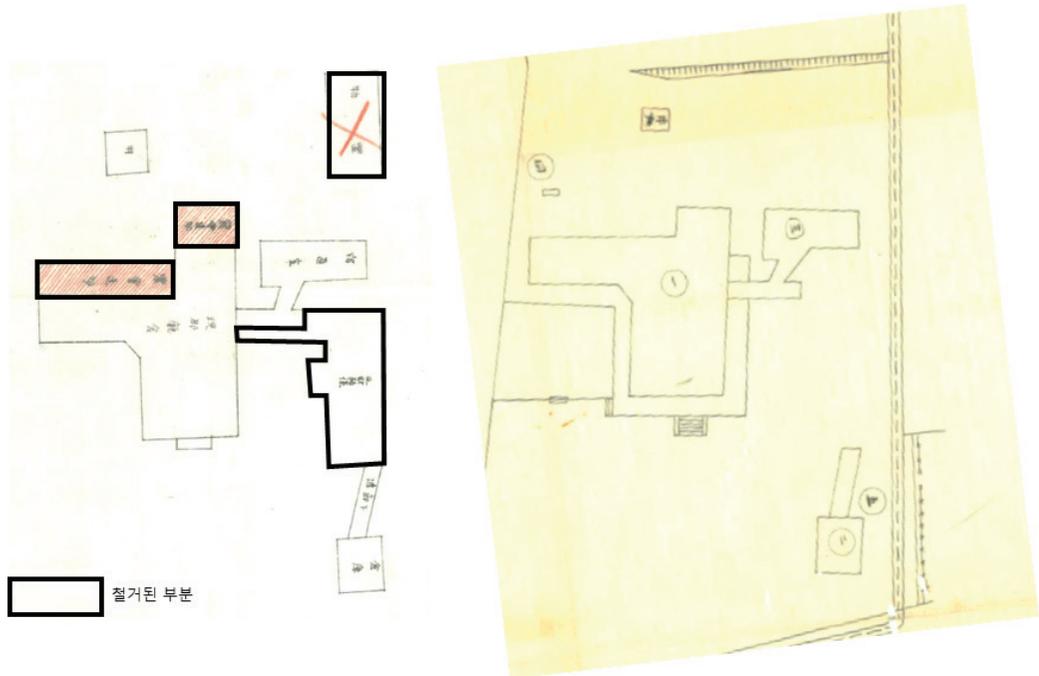
〈그림 3-43〉 1938년 수원군청 배치도(좌)와 1939년 수원도서관 배치도(우)

1938년 수원군청과 수원세무서가 이전하고 나서 수원읍에서는 비어있는 옛 수원군청 건물을 수원읍도서관으로 용도를 바꾸고 그 주변을 공원으로 만드는 계획을 세웠다.³⁹⁾ 1939년 구 군청사 건물정리 배치도를 보면 건물 일부가 철거 되는데 1910년대에 지어진 증축건물과 뒤편에 있던 창고가 함께 철거되었다. 그러나 정문가까이에 있던 창고는 그대로 남겨두었다. 낙남헌 건물도 일부 축소되는데 이는 필요에 따라 확장시켰던 부분을 다시 철거한 것으로 사료된다. 도서관이라는 용도에 맞게 건물을 수선하면서 건물의 입구가 바뀌었다. 도서열람실 공간 확보를 위해서 출입구를 바꾸어 이동 동선을 단순화시킴으로써 관리를 용이하게 하였다. 원래의 현관은 창고로 바뀌었다. 평면구성을 좀 더 자세히 살펴보면 여러 개로 나뉘었던 각 실들을 하나로 통합하였고, 내부공간에 가벽을 세워 가운데 열람실을 ㄷ자로 둘러싼 복도를 만들었다. 수원도서관은 1940년 5월 1일에 개관하였고, 수원시민을 위한 최초의 공공 도서관이었다.

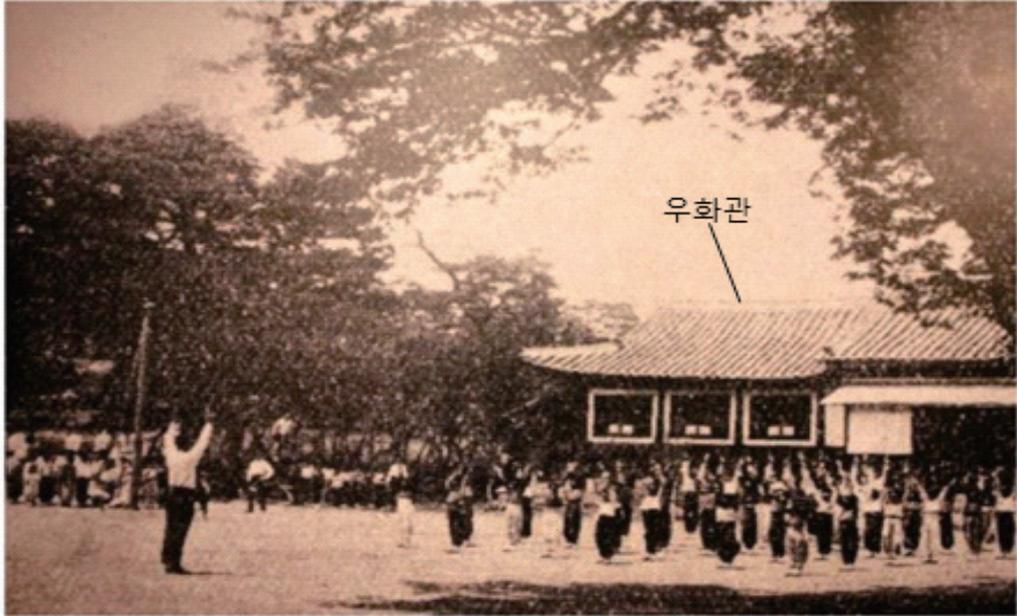
〈그림 3-47〉 수원공립보통학교 (1915)

1896년에 설립된 수원군공립소학교(水原郡公立小學校)는 1906년에 우화관으로 이전하였다. 1906년 9월 18일 학부령 제28호로 각 지역의 공립소학교는 공립보통학교로 개칭되었고 이에 따라 수원공립소학교는 수원공립보통학교(水原公立普通學校)가 되었다.⁴⁰⁾ 1915년과 1918년 당시의 사진을 보면 개조한 우화관의 모습을 확인할 수 있다. 1917년 수원지도에는 수원공립보통학교와 간이농업학교 두 개의 건물이 표시되어 있는데, 우화관이 간이농업학교로 용도가 바뀐 것을 알 수 있다. 1921년에 운동장 확장을 위해 [수원면 신평리 395, 398, 399, 400-1, 400-2, 400-3]의 대지를 수용했다.⁴¹⁾

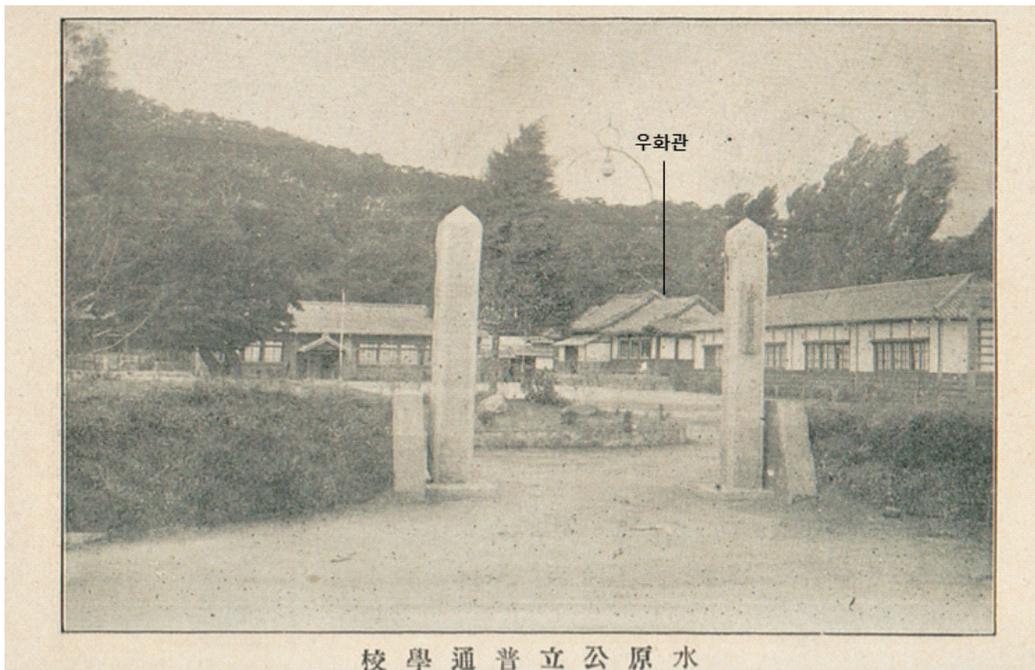
〈그림 3-49〉 수원공립보통학교 (1923)

우화관 건물이 언제 허물어졌는지 정확하게 알 수 있는 자료는 현재 없으나 1923년 사진에서는 우화관을 확인할 수 있다. 사진에는 우화관 주변으로 단층의 목구조 건물이 더 들어서 있다. 이후 1929년 사진에서는 우화관이 보이지 않는다. 1931년 항공사진에서도 우화관의 모습은 더 이상 보이지 않는다. 우화관은 1923년~1929년 사이에 철거된 것으로 추정된다. 1931년 항공사진에 보이는 수원공립보통학교의 건물들은 모두 단층의 목구조이다. 교사 건물 역시 단층 목구조로 된 일본식 건물이다. 이후 1933년에 신교사가 개축되었는데 연와조의 두개층 건물로 지어졌다.

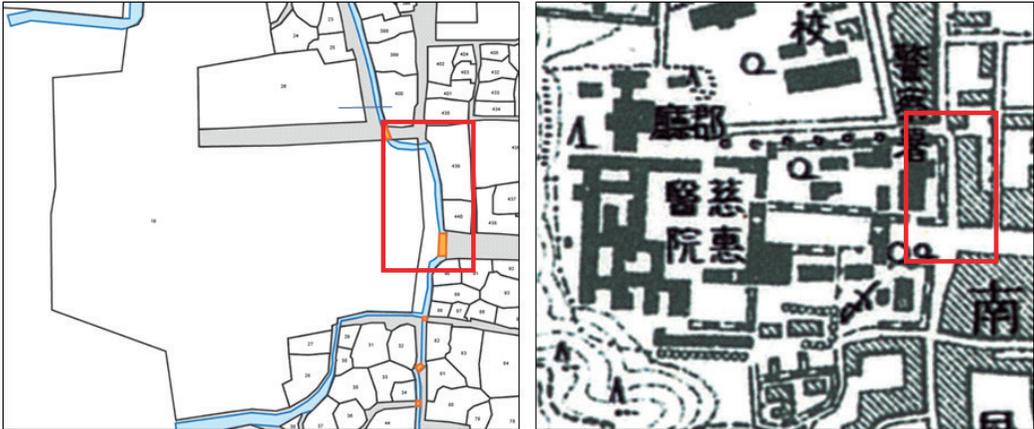
〈그림 3-68〉 1911년 수원지적도(좌), 1917년 수원지도(우)

신축공사 이후에도 건물의 확장이 이루어졌는데, 1910년대 수원경찰서는 유치장 증축 공사를 하였다. 원래 3개실이었던 유치장을 5개실의 유치장으로 확장하는 증축계획이었다. 증축계획공사 배치도를 보면 경찰서 부지도 확장되었다. 또한 부지 내에도 벽을 세워 공간을 분리시켰다. 1911년 수원지적도와 1917년 수원지도를 비교하면 알 수 있다. 1911년 지적도에는 행궁주변에 흐르는 하천이 경찰서 부지 옆으로 지나가고 있지만 1917년에는 하천이 복개되어 도로로 바뀐 것을 확인할 수 있다.

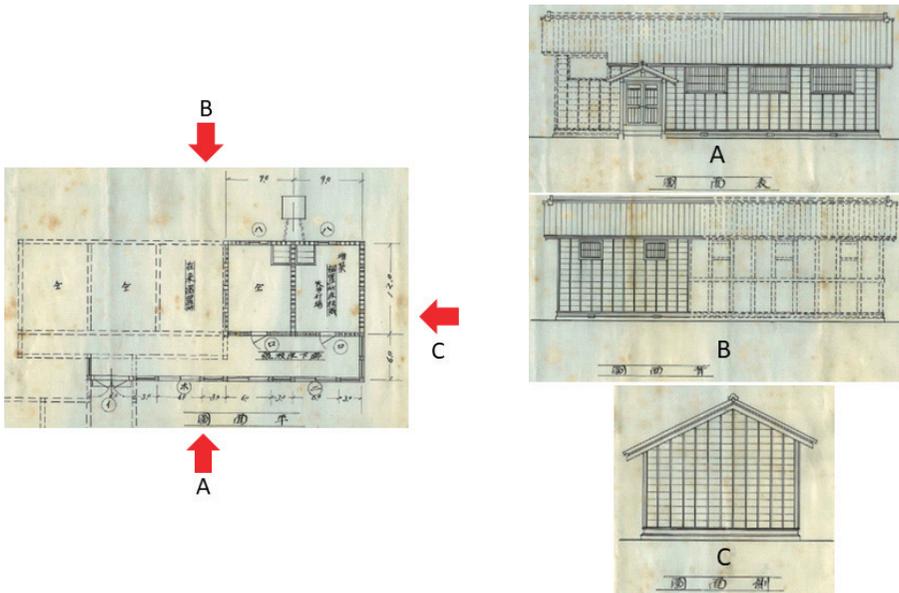
〈그림 3-69〉 수원경찰서 유치장 증축 기타 공사설계도_입면도 (1910년대)

유치장 증축 공사설계도면을 보면 기존의 유치장 각 실의 크기와 동일한 실 두 개를 더 짓고 복도를 더 넓혔다. 그리고 원래는 유치장과 경찰서 청사 사이를 복도로 연결을 시키고 따로 분리를 하지 않았다. 유치장 증축을 하면서 유치장과 청사사이에 문을 설치하여 공간을 분리하고자 하였다. 증축된 부분도 기존 건물과 마찬가지로 비늘붙임벽의 단층 목구조로 하였다.

확장된 복도의 폭은 6척(尺)으로 약 1.82m 이며, 유치장은 각 실의 크기가 모두 같고 실의 크기는 가로 9척(2.73m)X12척(3.64m)이다.

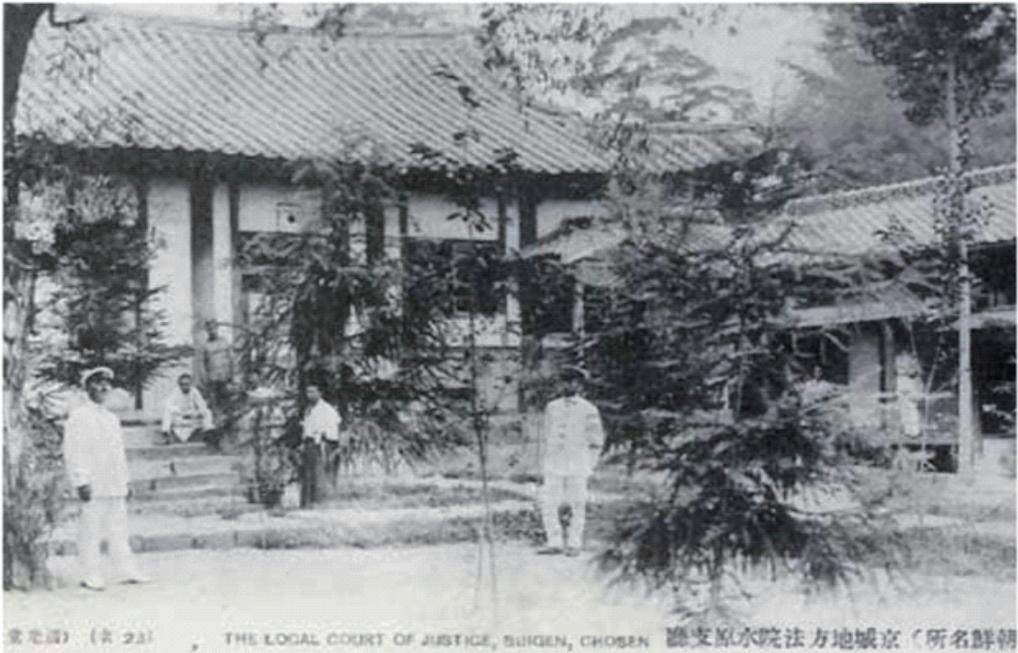
〈그림 3-76〉 1910년대 경성지방법원 수원지청

1910년대 경성지방법원 수원지청으로 알려진 사진은 이아의 이전 모습으로 많이 알려져 있으나 원래는 강무당을 배경으로 찍은 사진이다. 중앙 입구에 올라가는 계단이 있는 것으로 보아 증축공사하기 이전에 찍은 사진이다.

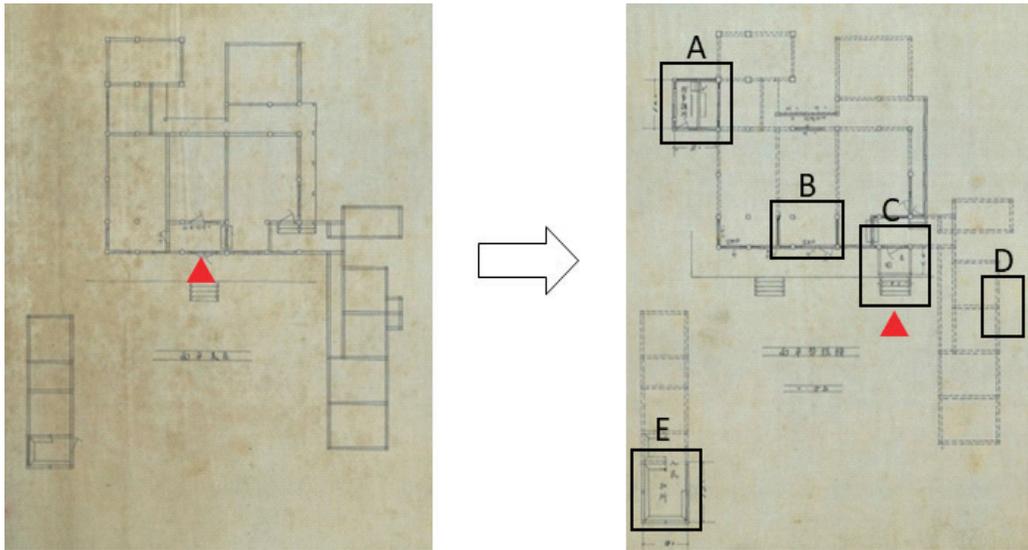
〈그림 3-77〉 수원구재판소 증축공사로 인한 변화 (1910-20 추정)

A : 법정이 추가 됨

B : 원래 현관이었던 공간이 실내공간으로 바뀌면서 입구가 C로 바뀜

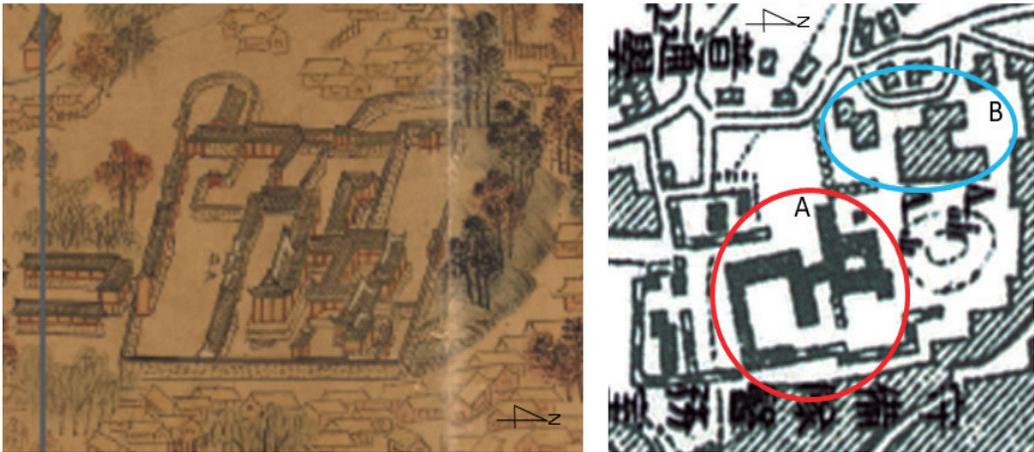
〈그림 3-81〉 19세기 화성도병(華城圖屏)의 이아(좌)와 1917년 수원지도의 이아(우)

A : 중심부분은 거의 그대로 남아있음

B : 새롭게 지어진 것으로 보이는 건물

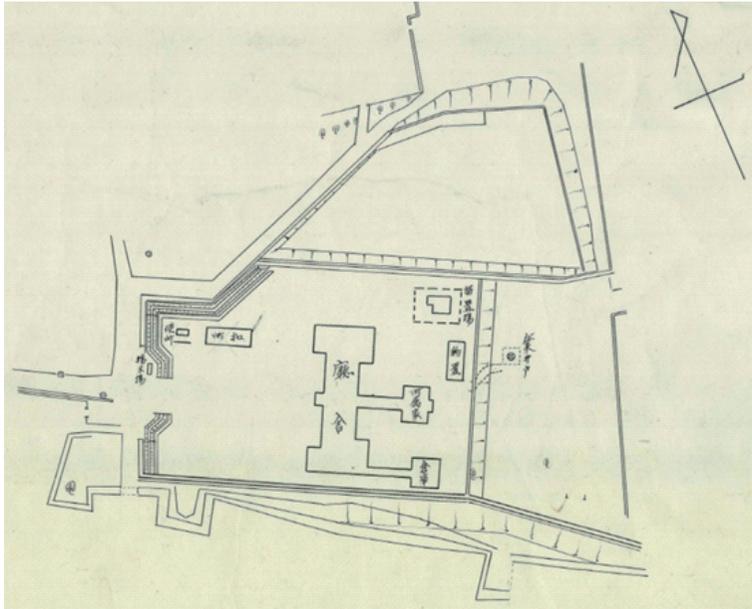
〈그림 3-86〉 평양지방법원 안주지청 신축공사 배치도 (1926)

1920년대 지방법원의 배치도를 보면 대부분 비슷한 형태의 건물이다. 전면에 업무공간과 후면에 휴식공간을 두는 구조로 1926년에 신축된 평양지방법원 안주지청을 보면 정문과 건물의 배치가 유사한 것을 볼 수 있다. 신축공사 이후 법원의 변화는 1932년 지도와 1943년 지도에서 대략적으로 유추해볼 수 있다. 1932년은 법원청사 측면에 증축된 건물이 법원청사와 연결되어 있고, 1943년 지도에서는 기존에 연결된 건물이 확장되었고, 다른 측면에도 증축 및 확장된 것을 확인할 수 있다.
