수원시 가로수 건강성 평가 : 중로 및 소로를 중심으로

Evaluation of the Growth and Health of Street Trees in Suwon :
Focused on Small-Medium Width Streets

김은영

© 2019 수원시정연구원

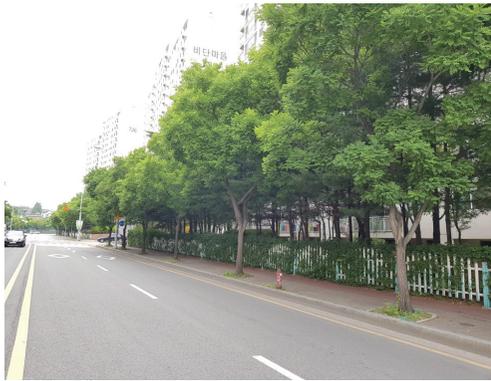
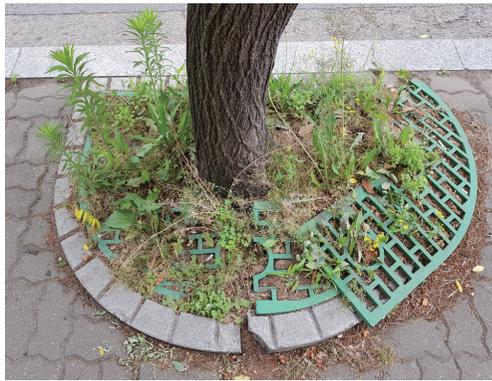
〈그림 3-11〉 덕영대로535번길 좌측(A) 구간 전경 및 현황

| 전 경 | | | 하 부 | | |
|---|--|---|--|---|---|
| 덕영대로535번길 - 좌측(A) | 회화나무 | 1열 | 무 | 유 | 주거 |

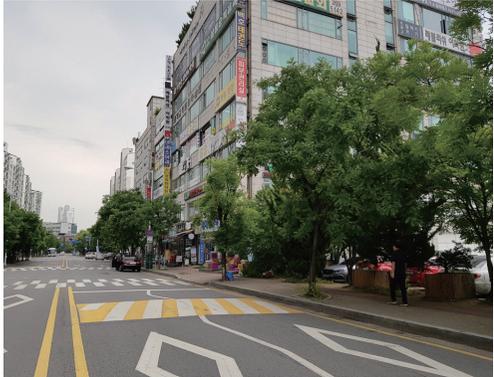
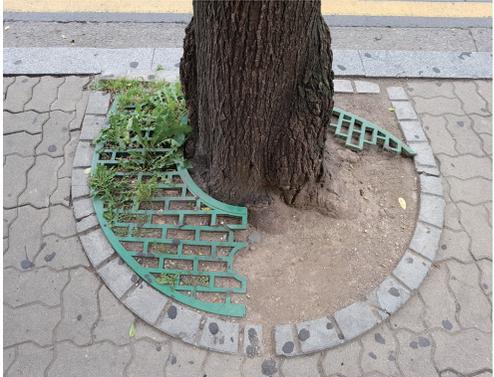
〈그림 3-12〉 덕영대로535번길 우측(B) 구간 전경 및 현황

| 전 경 | | | 하 부 | | |
|---|---|---|--|---|---|
| 덕영대로535번길 - 우측(B) | 회화나무 | 1열 | 무 | 유/무 | 상업 |

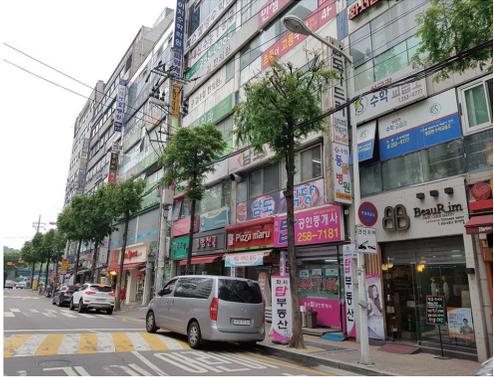
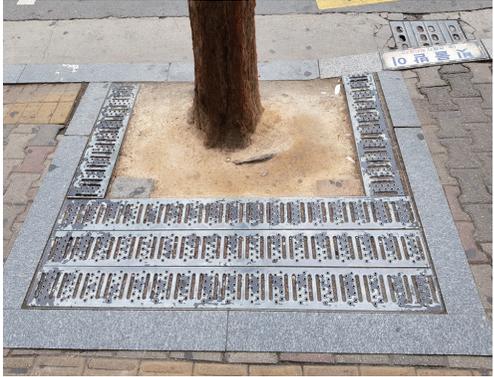
〈그림 3-13〉 덕영대로697번길 좌측(C) 구간 전경 및 현황

| 전 경 | | | 하 부 | | |
|---|--|---|--|---|---|
| 덕영대로697번길 - 좌측(C) | 메타세쿼이아 | 1열 | 무 | 유/무 | 상업 |

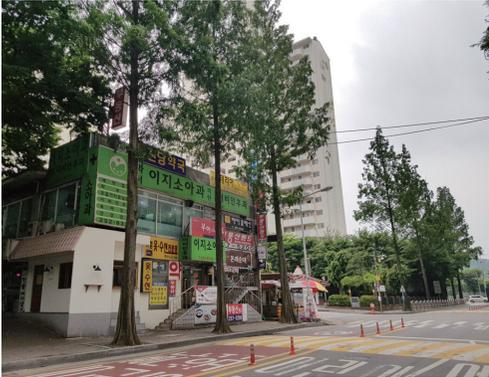
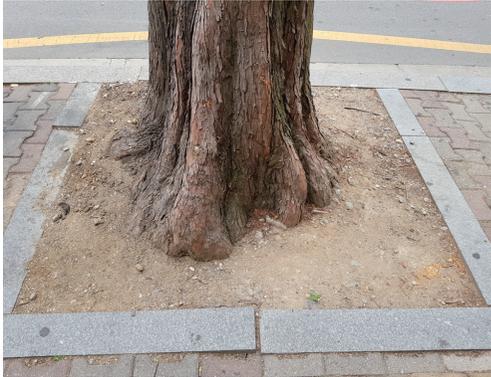
〈그림 3-14〉 덕영대로697번길 우측(D) 구간 전경 및 현황

| 전 경 | | | 하 부 | | |
|---|---|---|--|---|---|
| 덕영대로697번길 - 우측(D) | 메타세쿼이아 | 1열 | 무 | 유 | 주거 |

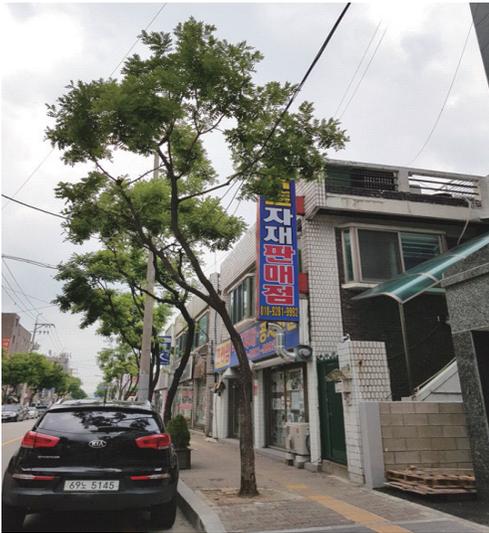
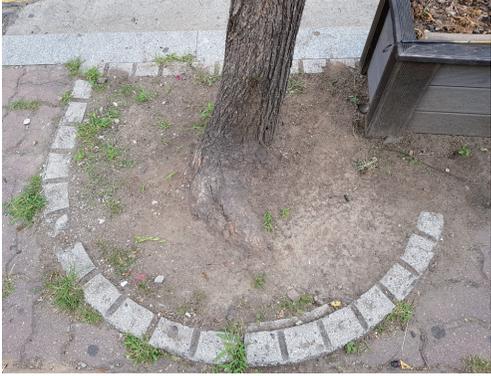
〈그림 3-15〉 동말로 좌측(E) 구간 전경 및 현황

| 전 경 | | 하 부 | | |
|---|---|--|---|--|
| | 동말로-좌측(E) | 회화나무 | 1열 | |

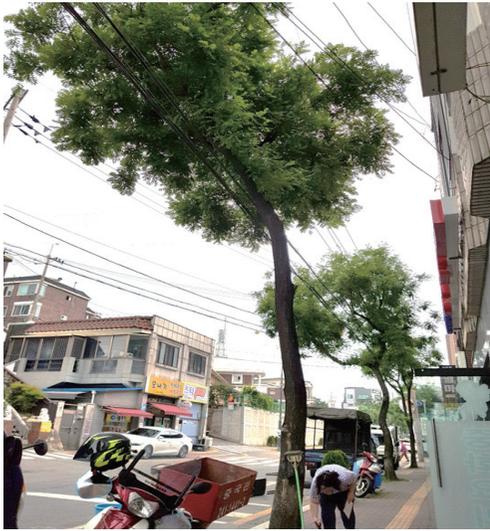
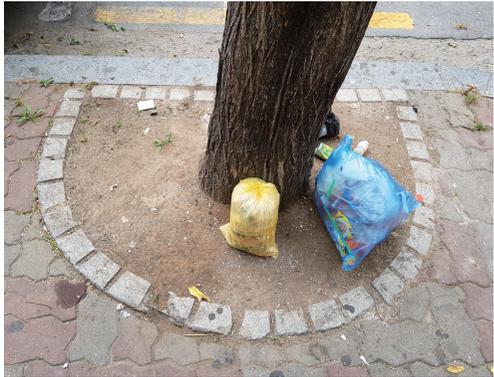
〈그림 3-16〉 동말로 우측(F) 구간 전경 및 현황

| 전 경 | | 하 부 | | |
|---|---|--|---|---|
| | | 동말로 - 우측(F) | 회화나무 | 1열 |

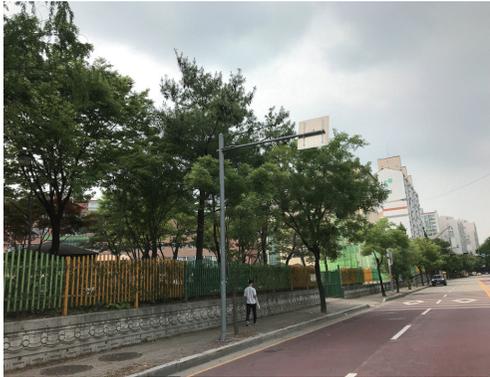
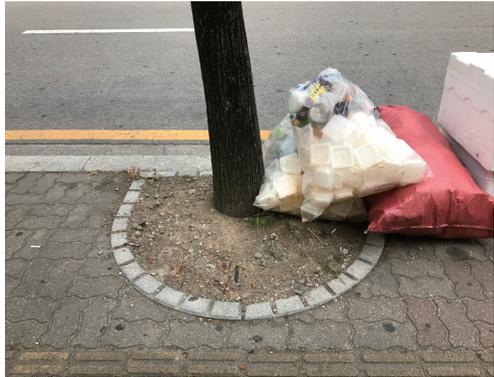
〈그림 3-17〉 덕영대로1323번길 좌측(G) 구간 전경 및 현황

| 전 경 | | 하 부 | | | |
|---|--|--|---|---|---|
| 덕영대로1323번길 - 좌측(G) | 회화나무 | 1열 | 무 | 무 | 주거 |

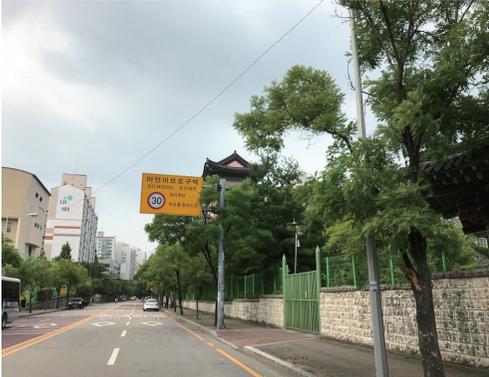
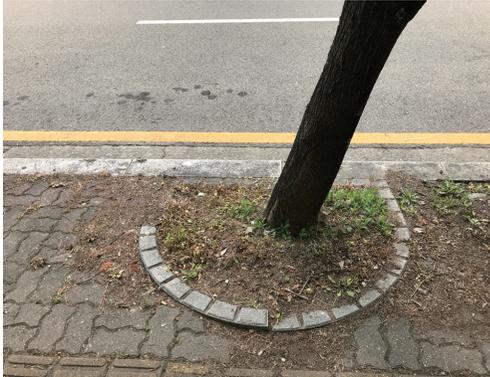
〈그림 3-18〉 덕영대로1323번길 우측(H) 구간 전경 및 현황

| 전 경 | | | 하 부 | | |
|---|---|---|--|---|---|
| 덕영대로1323번길 - 우측(H) | 회화나무 | 1열 | 무 | 무 | 주거 |

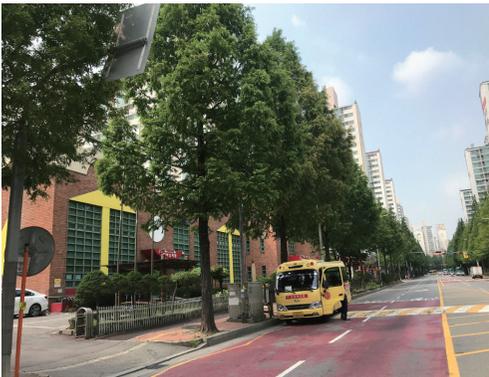
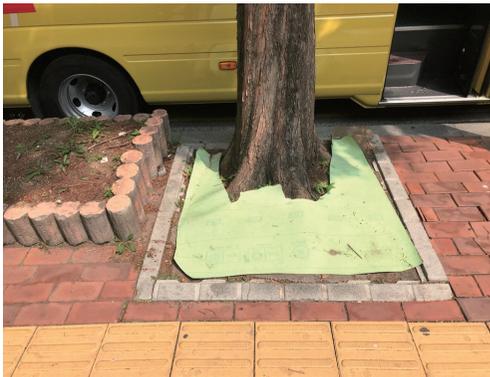
〈그림 3-19〉 덕영대로1555번길 좌측(L) 구간 전경 및 현황

| 전 경 | | | 하 부 | | |
|---|---|---|--|---|---|
| 덕영대로1555번길 - 좌측(L) | 메타세쿼이아 | 1열 | 유 | 무 | 주거 |

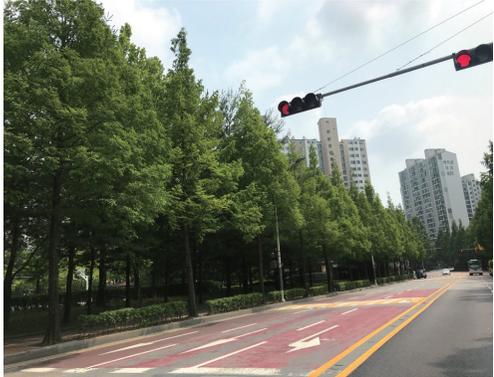
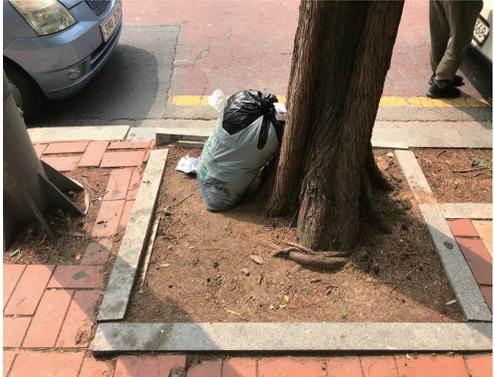
〈그림 3-20〉 덕영대로1555번길 우측(J) 구간 전경 및 현황

| 전 경 | | | 하 부 | | |
|---|--|---|--|---|---|
| 덕영대로1555번길 - 우측(J) | 메타세쿼이아 | 1열 | 유 | 무 | 주거 |

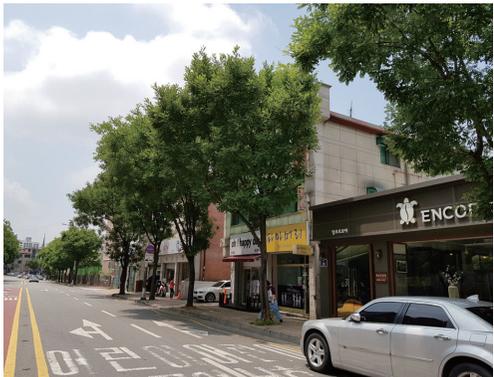
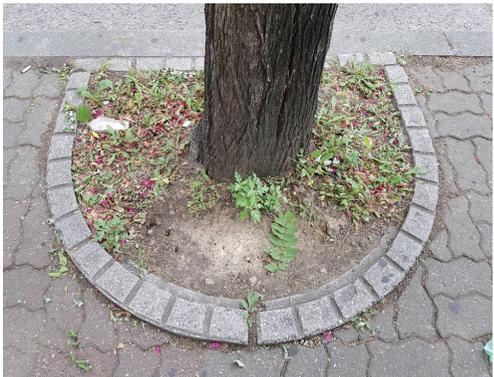
〈그림 3-21〉 영일로 좌측(K) 구간 전경 및 현황

| 전 경 | | | 하 부 | | |
|---|---|---|--|---|---|
| 영일로 - 좌측(K) | 회화나무 | 1열 | 무 | 무 | 상업 |

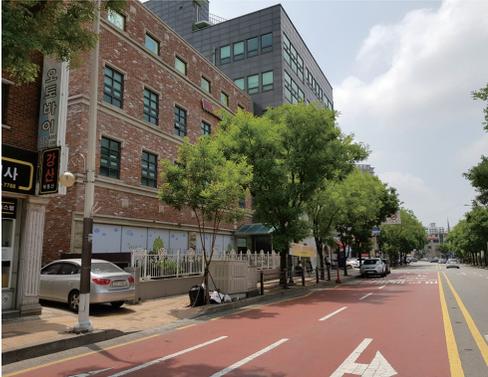
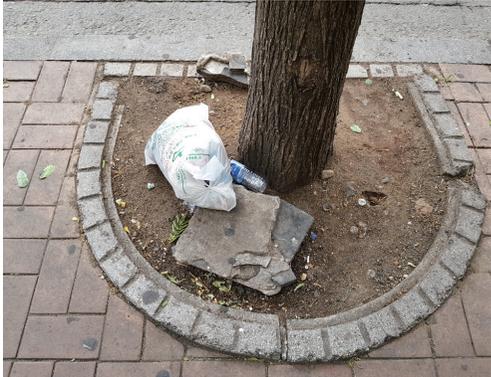
〈그림 3-22〉 영일로 우측(L) 구간 전경 및 현황

| 전 경 | | | 하 부 | | |
|---|--|---|--|---|---|
| 영일로 - 우측(L) | 회화나무 | 1열 | 무 | 무 | 상업 |

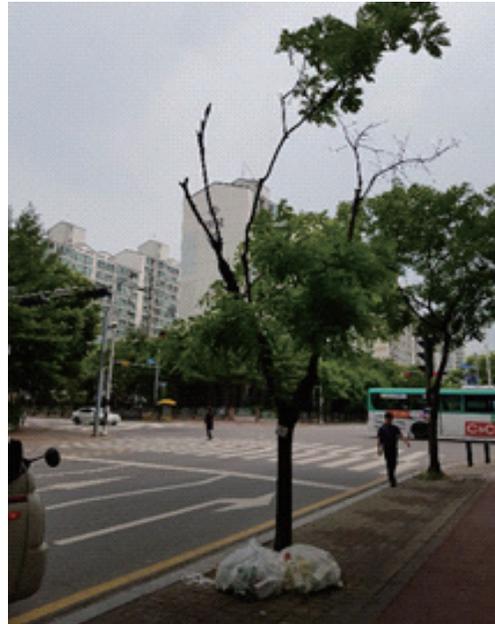
〈심한쇠퇴 (1)〉

전체 가로수 목측값의 범위는 1-5등급으로 주로 2-4등급인 중간쇠퇴-중간건강 등급에 분포되어 있었다. 목측값 평균은 2.9로 전체 가로수 중 10주(8%)가 '건강' 상태인 것으로 조사되었으며, 29%를 차지하는 37주의 가로수가 중간건강 상태인 것으로 분석되었다. 또한 38주(30%), 35주(28%)의 가로수가 각각 약간쇠퇴, 중간쇠퇴 정도의 등급인 것으로 측정되었으며, 나머지 6주(5%)의 가로수가 심한쇠퇴로 고사가 진행 중인 것으로 나타나 즉각적인 관리가 필요할 것으로 보인다.

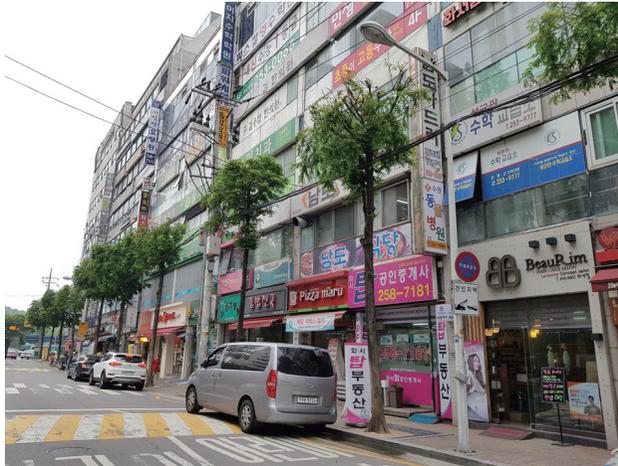
〈그림 3-44〉 상업지역 강전정 피해 사례

중·소로의 조사 대상지 내 가로수는 목측 결과 ‘중간쇠퇴~중간건강’ 등급으로 평균 가로수 활력도 측정값은 87.4로 나타났다. 조사 대상지의 토지이용은 주거 및 상업지역으로 두 지역에서 유의미한 가로수의 생육 차이가 발생하였다. 목측 및 가로수 활력도 측정기기 모두 주거지의 수목 활력도가 상업지의 수목 활력도보다 높게 나타났다. 상업지역의 경우 수목이 간판을 가린다는 민원 등의 이유로 강전정을 실시하여 이로 인한 활력도 저하가 원인 중 하나일 것으로 판단된다. 하지만 메타세쿼이아와 같이 평균 이상의 수고와 흉고직경으로 생육하는 수목을 인도폭과 도로가 좁은 지역에 식재한 것이 수종 선정측면에서도 문제로 제시될 수 있다.

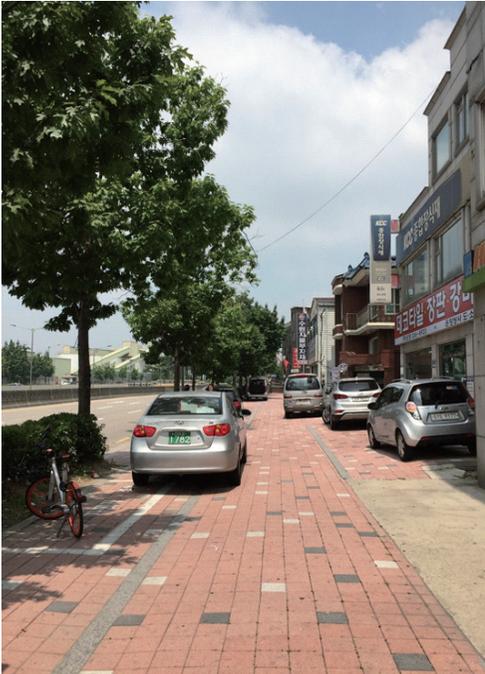
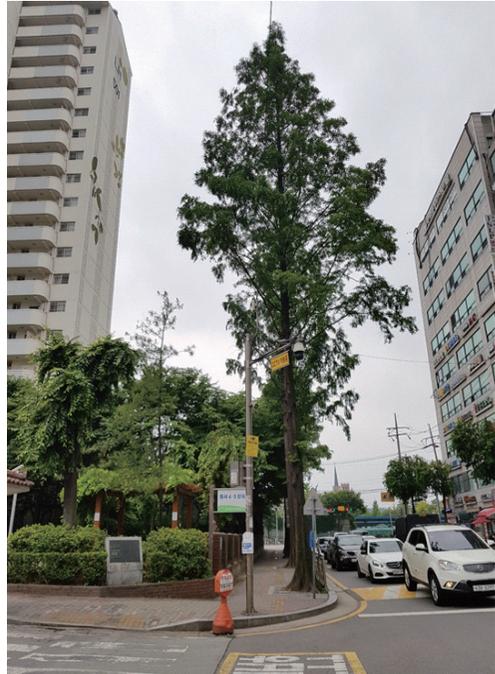
〈그림 4-24〉 도로규모를 고려하지 못한 식재 사례

1차년도 수원시 가로수 건강성 평가는 덕영대로 내 상행 15구간 및 하행 12구간 총 125 그루를 대상으로 실시하였으며, 2차년도에는 덕영대로와 교차하는 종로 및 소로 의 좌·우 12 구간 총 126그루를 대상으로 가로수 활력도 및 환경요인을 조사하였다. 분석결과 대로의 목 측 수목 활력도가 종로 및 소로의 수목 활력도에 비해 유의한 수준에서 높은 것으로 분석되었다. 이는 대로변의 가로수 관리가 잘 이루어지고 있는 반면 중·소로의 생육환경이 상대적으로 나쁘다는 것을 알 수 있다. 또한 대로의 가로수에 비해 중·소로 가로수의 수고 및 흉고직 경이 더 큰 것으로 분석되었는데 중·소로에 수고가 높고 흉고직경이 큰 메타세콰이어를 식재 했기 때문인 것으로 판단된다. 이는 도로 및 주변 건물 등 도로 스케일을 고려하지 않아 생겨 난 문제라고 볼 수 있다. 특히 대단위 택지개발사업 추진 시 가로수 선정 및 식재 등에 대한 고려가 필요하다.

〈대로에 작은 나무 식재〉

〈소로에 큰 나무 식재〉

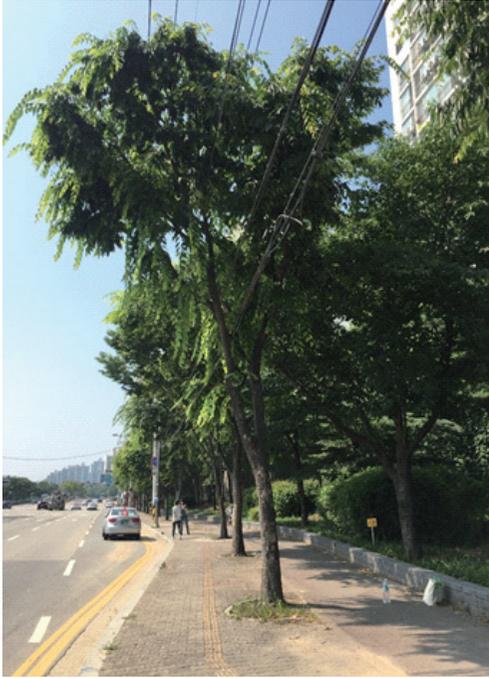
〈대로의 느티나무〉

따라서 향후 대로 및 중·소로의 가로수 식재 및 관리 방안 설정 시 도로규모, 통행량, 인도폭 등을 종합적으로 고려한 수종 선정 및 식재가 필요할 것으로 판단된다. 특히, 전선 등으로 인한 가로수 생육이 불량한 경우 두절보다는 키 작은 수종 선정 및 전정 등의 방법을 모색해 볼 필요가 있다.

〈그림 4-25〉 전깃줄로 인한 가로수 생육 불량 사례

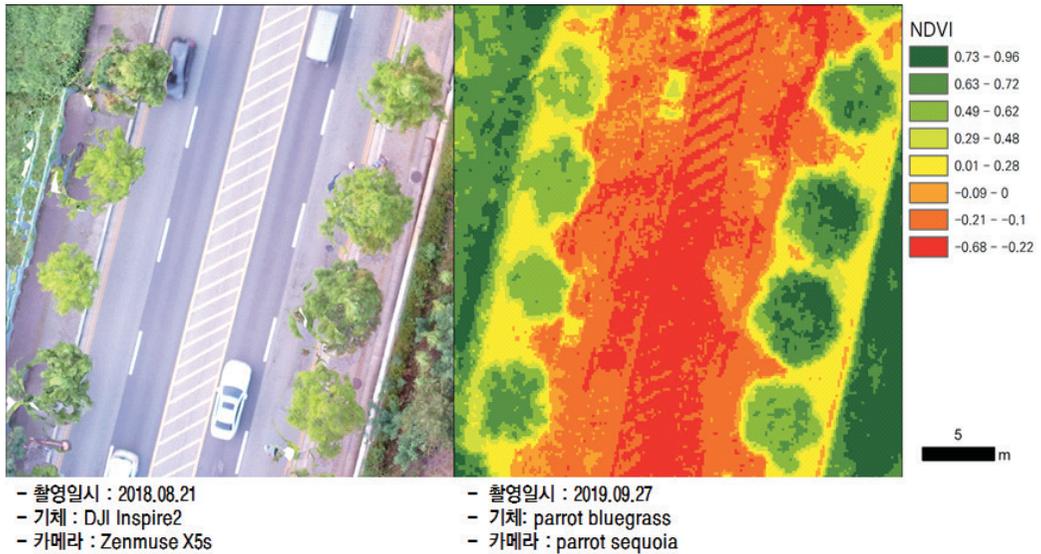
〈그림 5-1〉 항공촬영을 통한 NDVI 분석결과

셋째, 정기적인 가로수 건강성 평가를 실시해야 한다. 가지치기, 병해충 방제 등 일시적인 가로수 관리에서 벗어나 지속가능한 가로수 건강성 증진을 위해서는 가로수 건강성 평가를 정기적으로(5년 주기) 수원시 전역을 대상으로 실시해야 한다. 드론촬영 등 항공촬영(열밴드 포함)을 통해 가로수 전수 조사가 가능하며 촬영한 데이터는 NDVI(정규식생지수) 분석을 통해 가로수 특성 비교 연구가 가능하다. 가로수 건강성 평가를 가로수 기본계획 내 포함하여 가로수 조성 및 관리계획과 연동되어야 한다.
