| SRI-기본-2018-4 |

수원시 가로수 건강성 평가

Evaluation of the Growth and Health of Street Trees in Suwon

김은영. 2018. 「수원시 가로수 건강성 평가」. 수원시정연구원.

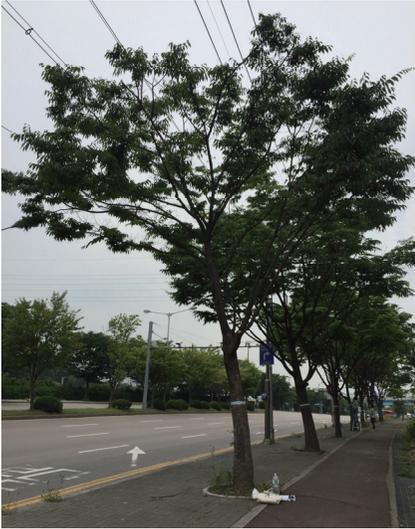
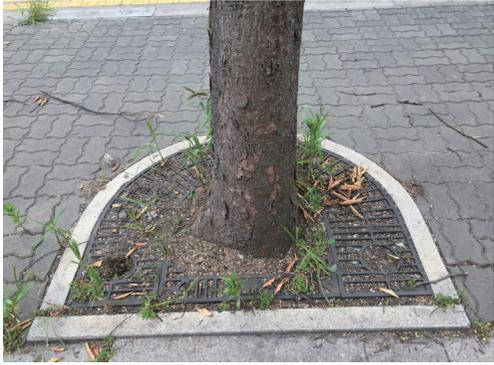
〈그림 4-7〉 상행 1 구간 전경 및 현황

구간	수종	배식방법
		상1	느티나무	1열
		띠녹지유무	보호판유무	토지이용현황
관리 현황 <ul style="list-style-type: none"> · 구간 내 가로수의 전반적인 생육상태는 '중상'으로 양호한 편이나 지엽이 치밀하지는 않음 · 상부 전깃줄이 지나가 이를 고려한 전정 및 관리가 필요해 보임 		무	유	주거

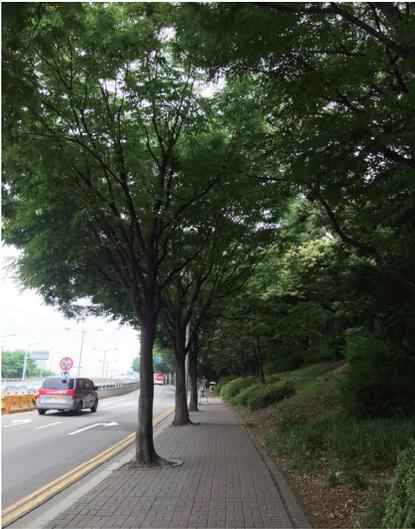
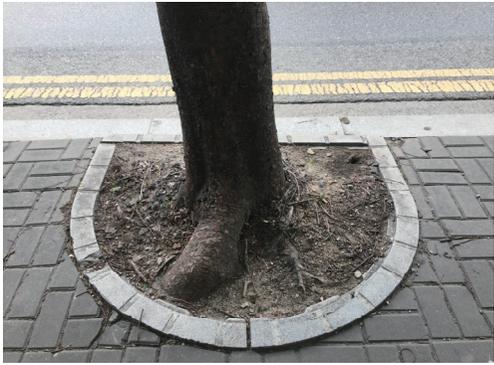
〈그림 4-8〉 상행 2 구간 전경 및 현황

구간	수종	배식방법
		상2	느티나무	1열
		띠녹지유무	보호판유무	토지이용현황
관리 현황 <ul style="list-style-type: none"> · 주변 완충녹지대와 가로수 수관의 형태가 우수하며 전반적인 생육상태가 양호함 · 뿌리가 발달되어 보도블럭 들림 현상이 있어 통행에 불편이 유발될 수 있음. 단근 작업 등을 통한 관리가 필요해 보임 		무	무	주거

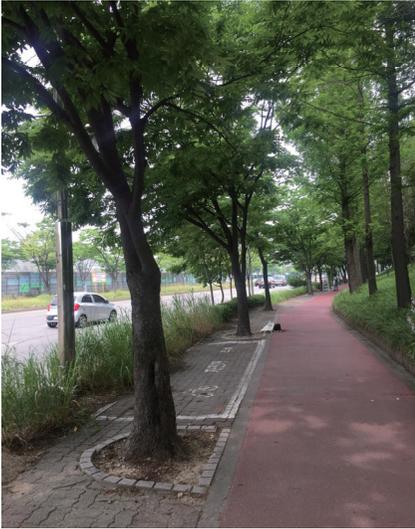
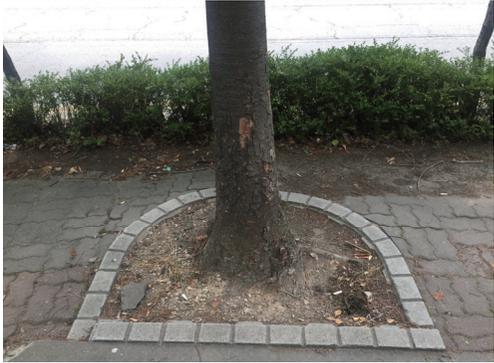
〈그림 4-9〉 상행 3 구간 전경 및 현황

구간	수종	배식방법
		상3	느티나무	2열
		띠녹지유무	보호판유무	토지이용현황
	유(관목/초본)	무	주거	
관리 현황	· 가로수의 전반적인 생육상태는 양호한 편이나 띠녹지의 생육상태는 불량한 편으로 마운딩을 조성하여 식재해 토양 유출이 보임

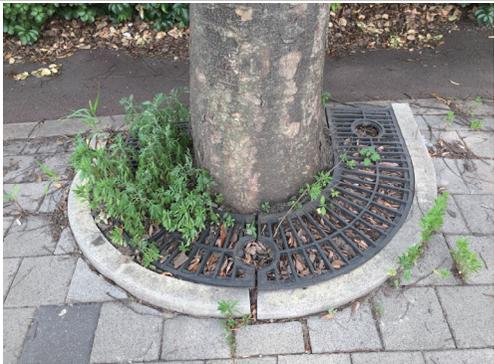
〈그림 4-10〉 하행 1 구간 전경 및 현황

구간	수종	배식방법
		하1	느티나무	1열
		띠녹지유무	보호판유무	토지이용현황
	무	유	기타	
관리 현황	· 생육상태가 매우양호한 편으로 수목의 흉고직경 또한 큰 값을 보임 · 보행자들에게 충분한 그늘을 제공할 수 있는 수관이 형성되어 있음

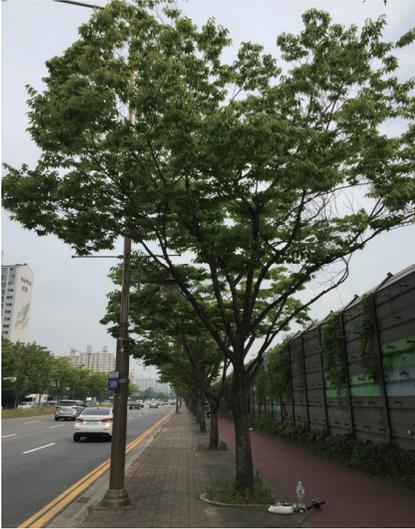
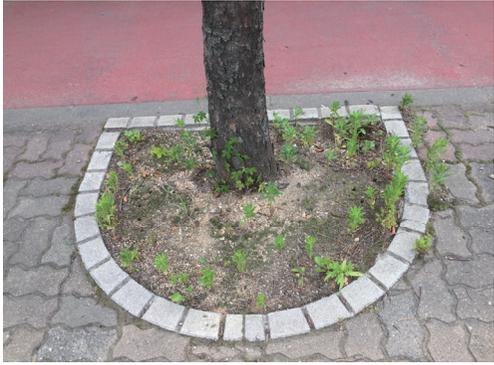
〈그림 4-11〉 하행 2 구간 전경 및 현황

구간	수종	배식방법
	하2	느티나무	1열
	따죽지유무	보호판유무	토지이용현황
	무	무	기타
관리 현황	<ul style="list-style-type: none"> · 목측결과 중간정도의 생육상태를 보이며 지엽이 치밀하지 못함 · 주변에 1호선 지하철이 지나가는 구간으로 구간내 가로수가 전반적으로 비슷한 생육정도를 보임

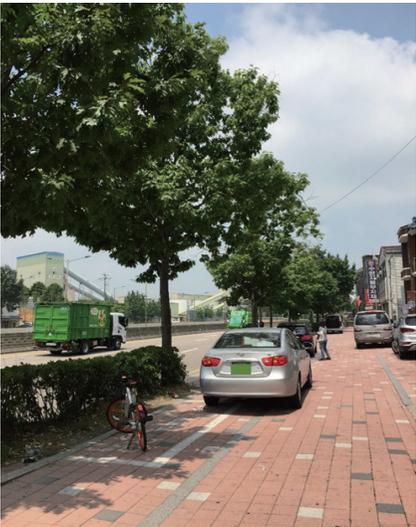
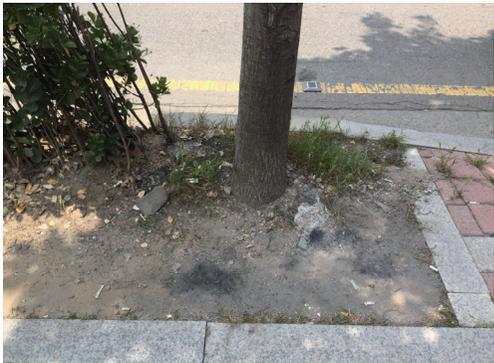
〈그림 4-12〉 상행 7 구간 전경 및 현황

구간	수종	배식방법	상7	대왕참나무	1열	띠녹지유무	보호판유무	토지이용현황	유(관목)	무	주거
		구간	수종	배식방법									
		상7	대왕참나무	1열									
		띠녹지유무	보호판유무	토지이용현황									
유(관목)	무	주거											
관리 현황	<ul style="list-style-type: none"> · 중간정도의 생육상태를 보이며 수고가 낮은 편임 · 띠녹지와 가로수가 분리되어 있지 않고 토양이 연결되어 있었으며, 잔 쓰레기가 많아 관리가 필요해 보임 · 재기반이 약간 높여져 있어 관목의 뿌리가 노출되어 있음

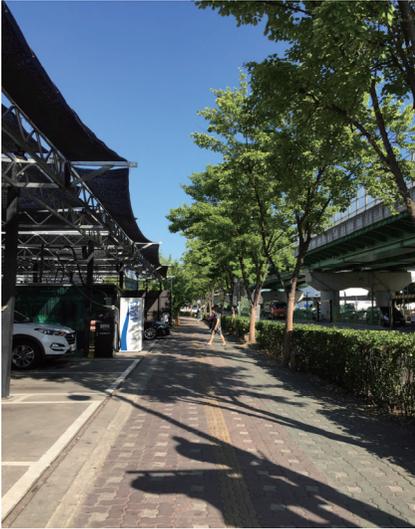
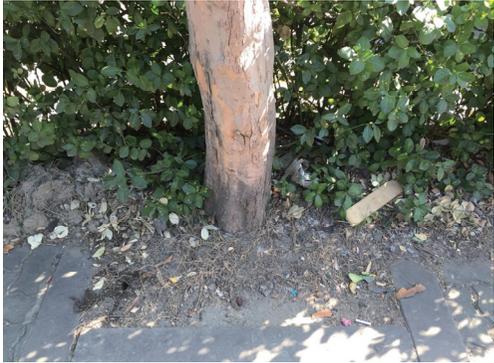
〈그림 4-13〉 상행 8 구간 전경 및 현황

구간	수종	배식방법
		상8	중국단풍	1열
		띠녹지유무	보호판유무	토지이용현황
		유(관목)	무	상업
관리 현황	<ul style="list-style-type: none"> · '중상' 정도의 생육상태를 보여 전반적으로 양호함 · 바로 옆 세차장이 있었으며 식재 구간 내 흡연대가 놓여있어 담배꽂이가 많아 관리가 필요해 보임

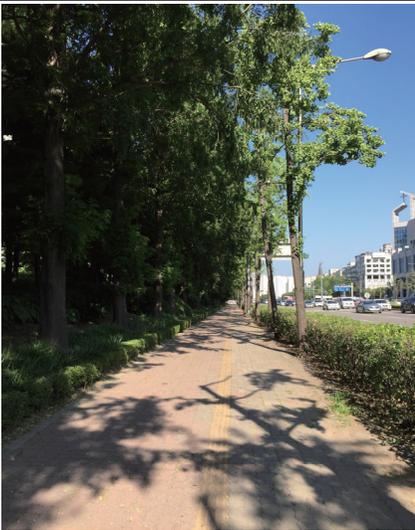
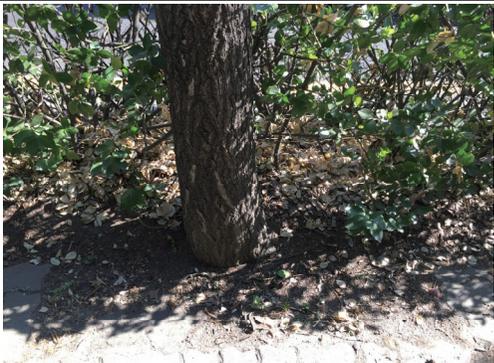
〈그림 4-14〉 상행 9 구간 전경 및 현황

구간	수종	배식방법
		상9	은행나무	2열
		띠녹지유무	보호판유무	토지이용현황
		유(관목)	무	주거
관리 현황	<ul style="list-style-type: none"> · 주변 완충녹지대 조성으로 가로수가 2열로 식재되어 있지만 조사 구간 중 가로수의 활력도가 가장 낮은 지역으로 나타남 · 전정 및 생육상태가 좋지 않아 경관의 가치가 매우 떨어져 적극적인 관리가 필요해 보임

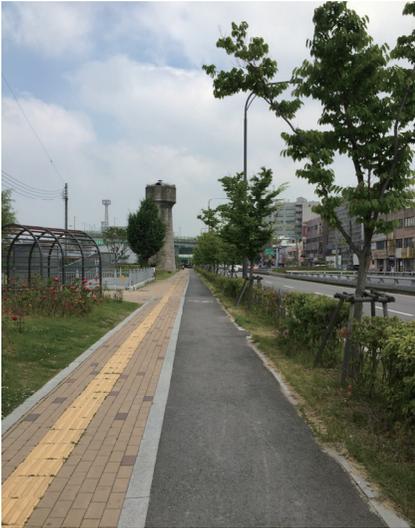
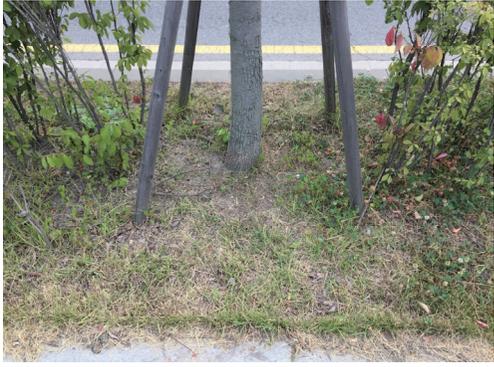
〈그림 4-15〉 하행 6 구간 전경 및 현황

관리 현황 <ul style="list-style-type: none"> · 최근 조성된 구간으로 전반적인 생육상태는 '중하' 정도로 나타남 · 띠녹지가 비교적 넓게 조성되어 있으나 지속적인 관리 및 육성이 필요함 	구간	수종	배식방법
	하6	느티나무	1열
	띠녹지유무	보호판유무	토지이용현황
	유(관목)	무	기타

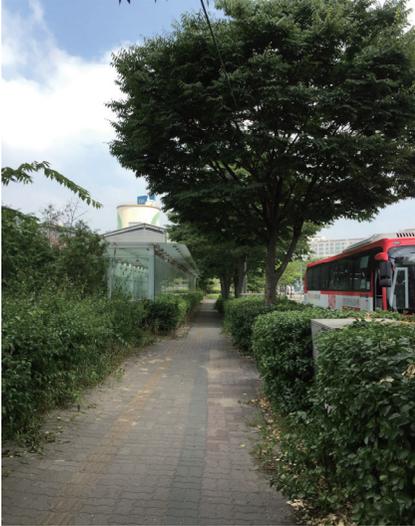
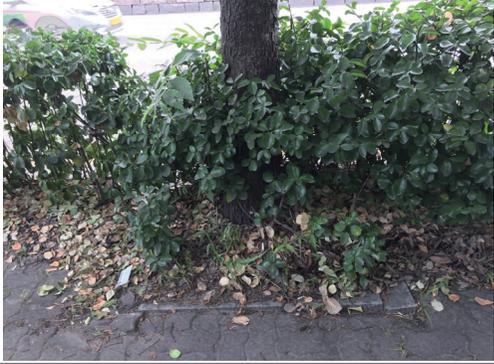
〈그림 4-16〉 하행 7 구간 전경 및 현황

관리 현황 <ul style="list-style-type: none"> · 가로수 및 띠녹지의 생육상태가 모두 '상' 정도를 보임 · 토양 경도 분석 결과 조사 구간 중 가장 낮은 수치로 나타남 	구간	수종	배식방법
	하7	느티나무	1열
	띠녹지유무	보호판유무	토지이용현황
	유(관목)	무	공업

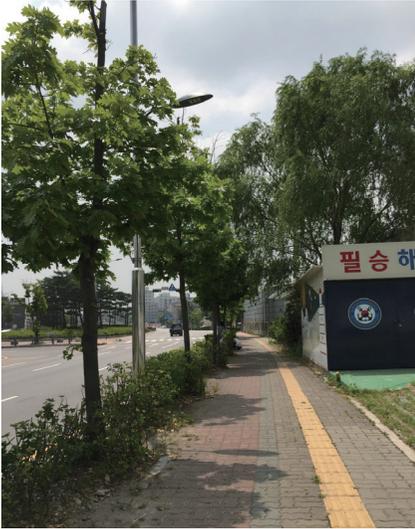
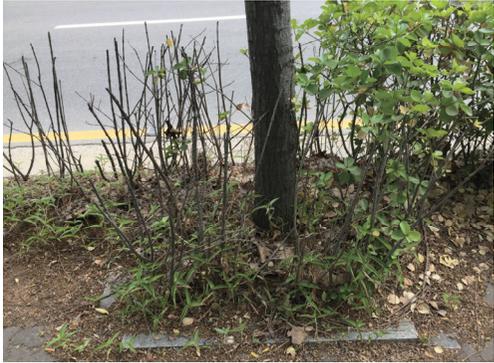
〈그림 4-17〉 하행 8 구간 전경 및 현황

구간	수종	배식방법
		하8	대왕참나무	1열
		띠녹지유무	보호판유무	토지이용현황
		유(관목)	무	공업
관리 현황	<ul style="list-style-type: none"> · 하7 구간과 마찬가지로 시멘트 공장 옆에 위치해 있으나 도로 변경으로 인한 이식이 이루어진 구간으로 전반적인 생육상태는 '중하' 정도를 보임 · 하부 띠녹지의 생육 상태 또한 좋지 못해 관리가 필요해 보임

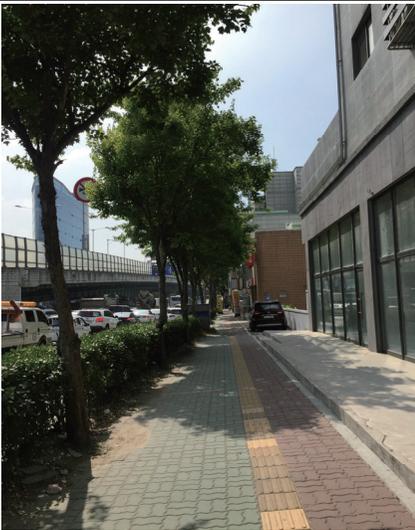
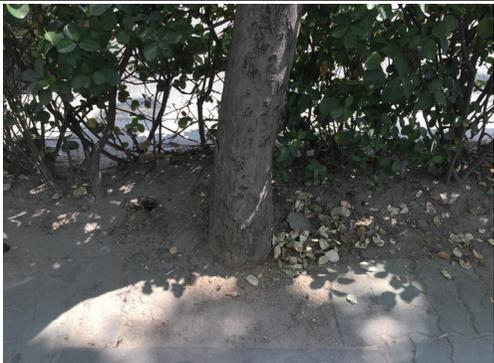
〈그림 4-18〉 하행 9 구간 전경 및 현황

구간	수종	배식방법
		하9	중국단풍	1열
		띠녹지유무	보호판유무	토지이용현황
		유(관목)	무	상업
관리 현황	<ul style="list-style-type: none"> · 전반적인 생육상태는 중간 정도를 보이며, 구간 내 흉고직경 평균은 전체평균 값보다 약간 낮은 수치를 보임

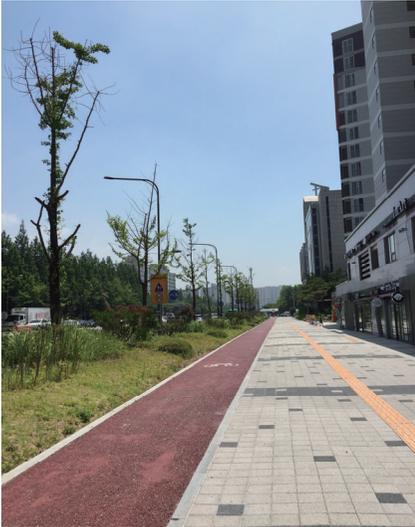
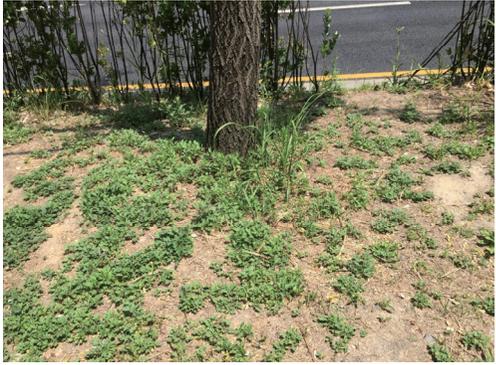
〈그림 4-19〉 하행 10 구간 전경 및 현황

구간	수종	배식방법
	하10	은행나무	1열
	띠녹지유무	보호판유무	토지이용현황
	유(관목/초본)	무	상업
관리 현황	<ul style="list-style-type: none"> · 전체 조사 구간 중 가장 넓은 보도폭과 띠녹지 공간이 조성되어 있었지만 가로수의 생육상태는 매우 좋지 못함 · 가지가 거의 없는 나무가 많아 가로수의 기능을 발휘하지 못하고 있으며, 토양 정밀 조사 등을 통해 적극적인 관리가 필요해 보임

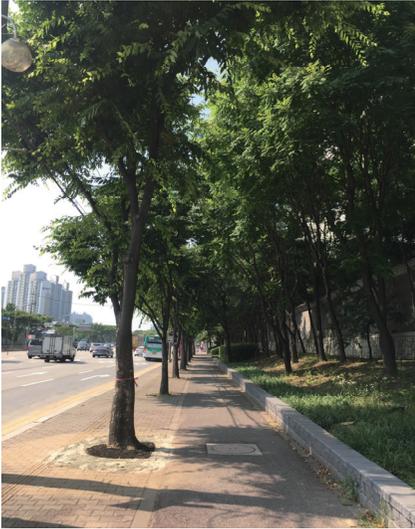
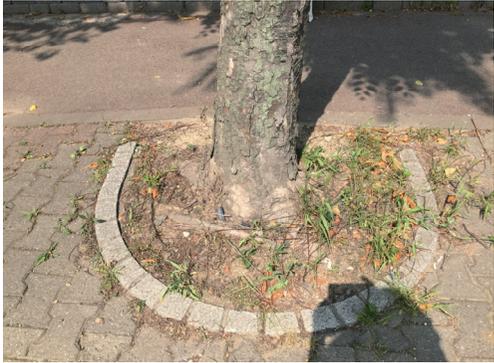
〈그림 4-20〉 상행 4 구간 전경 및 현황

구간	수종	배식방법
		상4	느티나무	2열
		띠녹지유무	보호판유무	토지이용현황
		무	무	주거
관리 현황	<ul style="list-style-type: none"> · 전반적인 생육상태는 '중상' 정도이며 완충녹지가 조성되어 있음 · 보도 중간에 위치해 있어 토양 경도가 높은 편이며, 상부 전깃줄과 얽혀 있어 관리가 필요해 보임

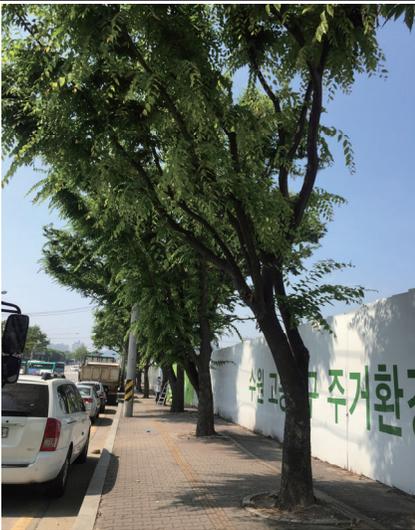
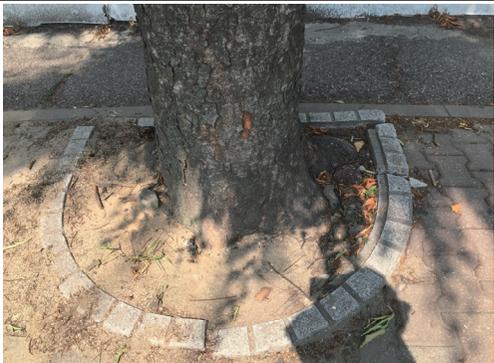
〈그림 4-21〉 상행 5 구간 전경 및 현황

구간	수종	배식방법
		상5	느티나무	1열
		띠녹지유무	보호판유무	토지이용현황
		무	무	주거
관리 현황	<ul style="list-style-type: none"> · 가로수의 생육상태는 '상' 정도로 좋은 편이나 지하고가 낮아 통행에 영향을 줄 수 있을 것으로 보임 · 수관의 형태가 불규칙하여 경관적 가치가 떨어져 보임

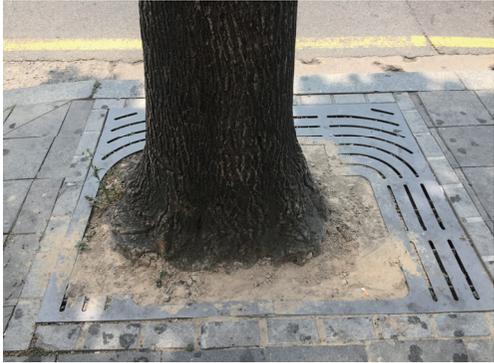
〈그림 4-22〉 상행 6 구간 전경 및 현황

구간	수종	배식방법
		상6	튤립나무	1열
		띠녹지유무	보호판유무	토지이용현황
		무	유	상업
관리 현황	<ul style="list-style-type: none"> · 전체 조사 구간 중 가장 높은 수목 활력도 값을 보임 · 조사 구간 내 쓰레기가 적혀진 곳이 있어 관리가 필요해 보임

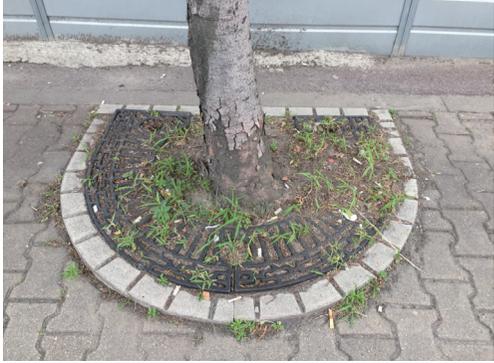
〈그림 4-23〉 하행 3 구간 전경 및 현황

구간	수종	배식방법
		하3	느티나무	1열
		띠녹지유무	보호판유무	토지이용현황
		무	유	기타
관리 현황	<ul style="list-style-type: none"> · 철도 공사 구간 옆에 위치해 있으며, '중하' 정도의 생육 상태를 보임 · 전반적으로 수간의 형태가 곧지 못하며, 지엽이 치밀하지 못해 가로수로서의 가치가 떨어짐

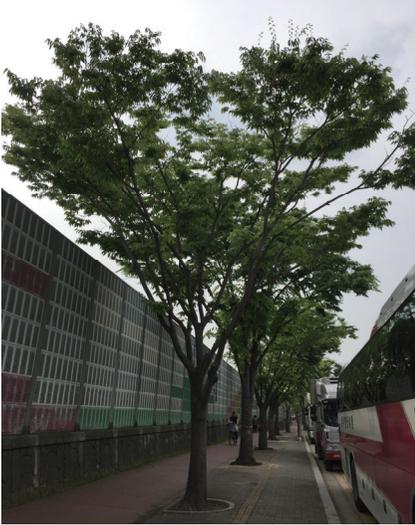
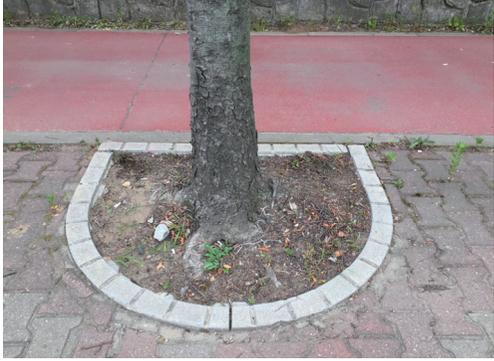
〈그림 4-24〉 하행 4 구간 전경 및 현황

구간	수종	배식방법
	하4	느티나무	1열
	띠녹지유무	보호판유무	토지이용현황
	무	무	기타
관리 현황	<ul style="list-style-type: none"> · 전반적인 생육상태는 '중상' 정도를 보이며, 지엽의 치밀도는 약간 떨어짐 · 최근 토양비료 포설 등 관리가 이루어진 구간임

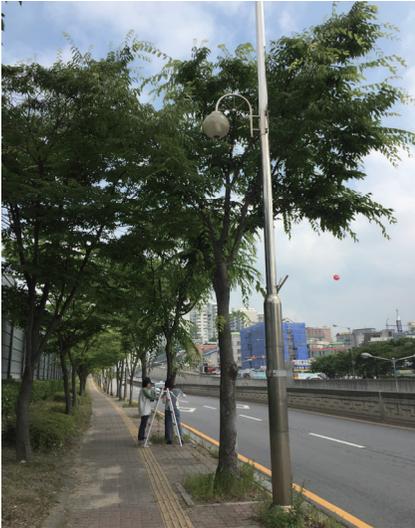
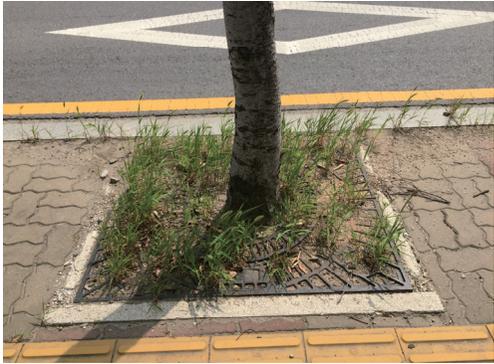
〈그림 4-25〉 하행 5 구간 전경 및 현황

구간	수종	배식방법
	하5	느티나무	2열
	띠녹지유무	보호판유무	토지이용현황
	무	유	기타
관리 현황	<ul style="list-style-type: none"> · 중간정도의 생육상태를 보이며, 흉고직경 평균값이 전체 평균에 비해 낮은 것으로 분석됨 · 완충녹지대 내 2열 식재된 곳으로 이격거리가 좁아 원활한 생육에 지장이 있을 것으로 판단됨

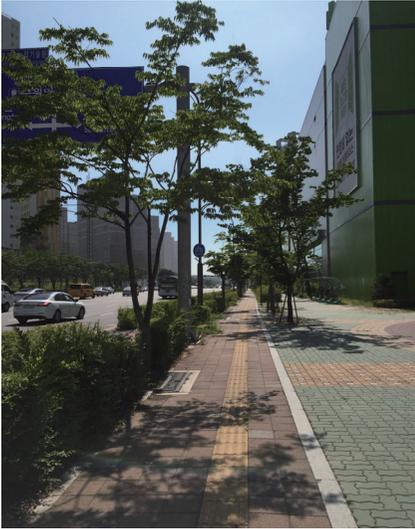
〈그림 4-26〉 상행 10 구간 전경 및 현황

<p>관리 현황</p> <ul style="list-style-type: none"> · ‘중하’ 정도의 생육상태를 보이며 전반적으로 높은 토양 경도 수치를 보여 토양 조사가 필요할 것으로 판단됨 · 가지 한쪽이 고사한 가로수가 많았으며, 죽은 나무에 치마처럼 자라는 ‘치마버섯’ 또한 보임 	구간	수종	배식방법
		상10	느티나무	2열
		띠녹지유무	보호판유무	토지이용현황
		유(관목)	유	상업

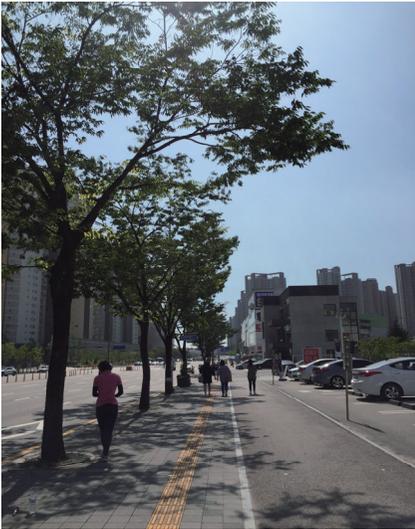
〈그림 4-27〉 상행 11 구간 전경 및 현황

<p>관리 현황</p> <ul style="list-style-type: none"> · 구간 내 전반적인 생육상태는 ‘중상’ 정도를 보였으나 넓은 보도폭에 비해 지엽이 치밀하지 못해 그늘 형성이 부족해 보임 	구간	수종	배식방법
		상11	느티나무	1열
		띠녹지유무	보호판유무	토지이용현황
		무	유	공업

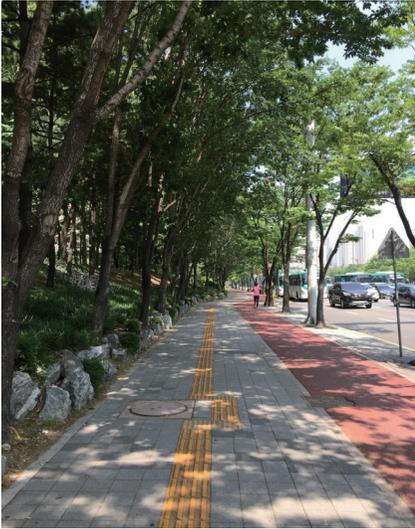
〈그림 4-28〉 상행 12 구간 전경 및 현황

<p>관리 현황</p> <ul style="list-style-type: none"> · 느티나무 조사 구간 중 가장 수목 활력도 값이 높은 것으로 나타남 · 주변 완충공간 내 가로수의 생육이 양성하여 전정 등의 적절한 관리가 필요해 보임 	구간	수종	배식방법
		상12	느티나무	2열
		띠녹지유무	보호판유무	토지이용현황
		무	유	주거

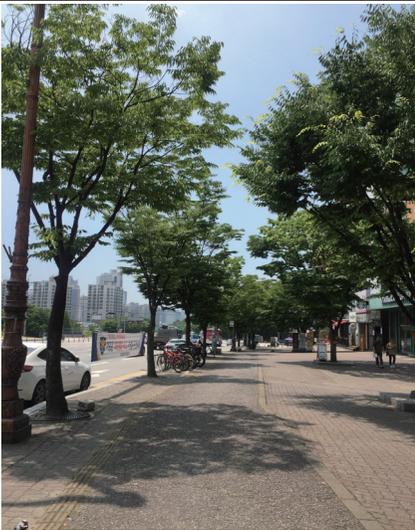
〈그림 4-29〉 상행 13 구간 전경 및 현황

<p>관리 현황</p> <ul style="list-style-type: none"> · '중상' 정도의 생육상태를 보였으며 2열 식재된 조사 구간 중 가장 넓은 이격거리가 확보되어 양쪽 가로수 모두 양성한 생육을 보임 	구간	수종	배식방법
		상13	느티나무	2열
		띠녹지유무	보호판유무	토지이용현황
		무	유	상업

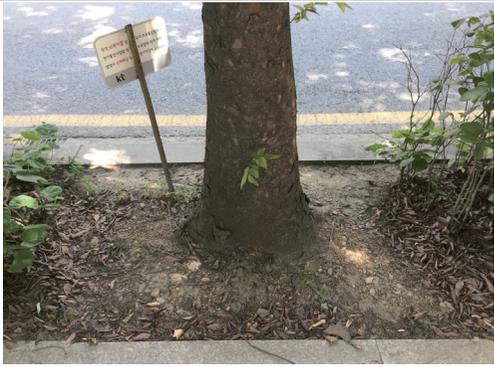
〈그림 4-30〉 하행 11 구간 전경 및 현황

구간	수종	배식방법
		하11	느티나무	1열
		띠녹지유무	보호판유무	토지이용현황
		유(관목)	무	주거
관리 현황	· 가로수의 생육상태는 '상' 정도로 양호한 것으로 나타났지만 띠녹지는 고사한 부분이 많아 생육이 좋지 못함

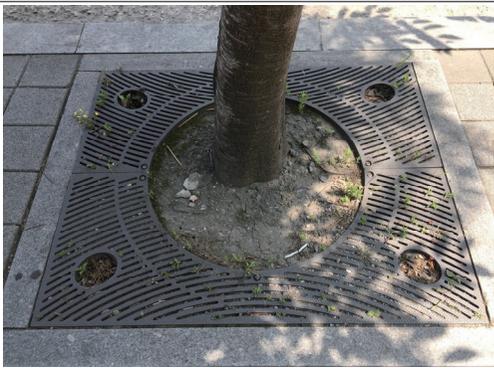
〈그림 4-31〉 하행 12 구간 전경 및 현황

구간	수종	배식방법
		하12	느티나무	1열
		띠녹지유무	보호판유무	토지이용현황
		무	유	주거
관리 현황	· 전반적인 생육상태는 '중하' 정도임 · 가로수 조성 지역에 자전거 보관대가 설치되어 있어 관리가 필요해 보이며, 조사 구간 중 토양 경도가 가장 높은 것으로 나타남

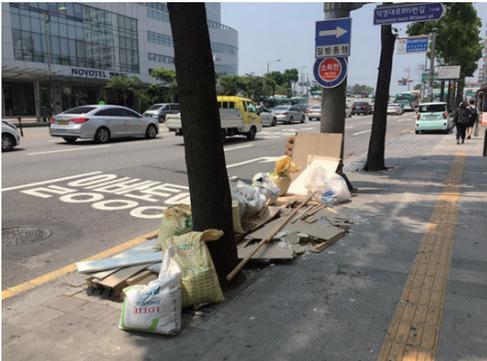
건축 폐기물 적치(상6 구간)

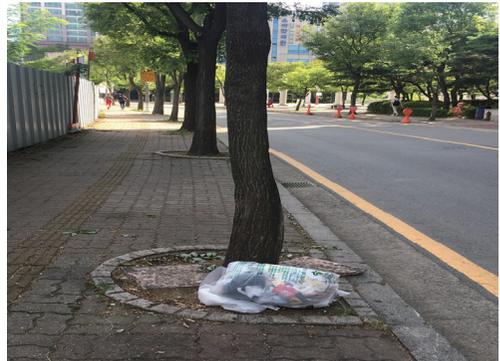
생활 쓰레기 적치

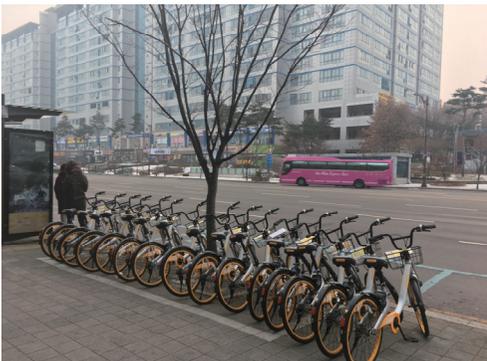
자전거 보관대 설치(하12 구간)

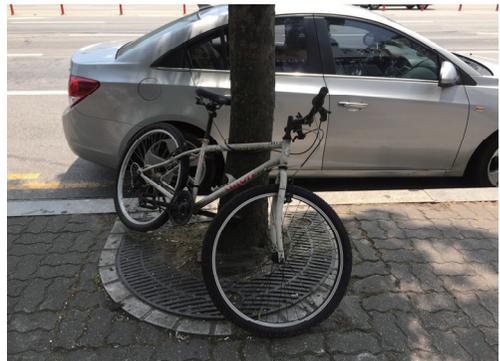
자전거 적치(상13 구간)

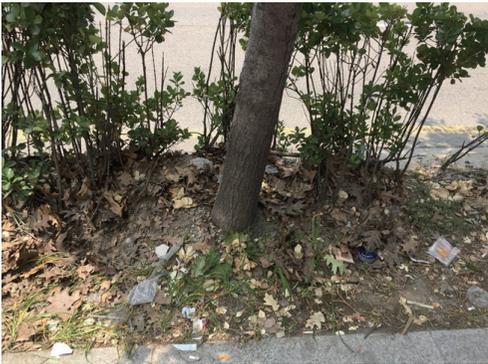
토양환경 불량 구간은 토양 내 잔 쓰레기가 많거나 자갈, 건축 폐기물 등이 섞여 토양 구성이 불량하거나 토양 경도가 높은 구간이다. 쓰레기로 인한 가로수 식재 토양으로의 영향은 조사 구간의 경우 대로(大路)의 특성상 생활지역과는 거리가 있어 잔쓰레기나 인근 공사지로 부터 나온 쓰레기를 적치해둔 경우가 대부분이었다. 하지만 수원시 전역을 대상으로 실시한 사전조사에서는 소로(小路) 등의 상가나 주택이 밀집된 지역의 경우 인근 생활지역에서 나온 음식물 쓰레기 등의 지속적인 적치로 인한 가로수 생육이 불량한 경우가 있어 조치가 필요할 것으로 보인다.

토양 내 쓰레기(상6 구간)

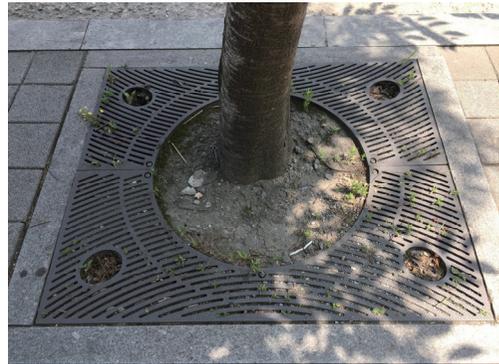
토양경도 높음(하12 구간)

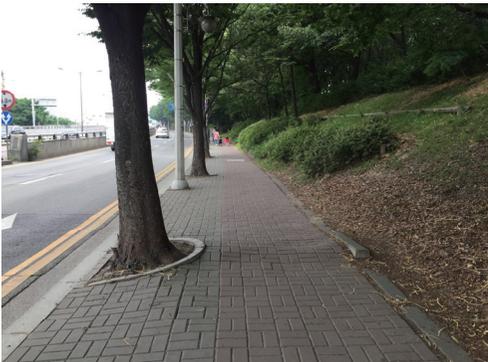
뿌리 생육이 불량한 구간은 식재 공간 확보가 충분하지 못한 경우 뿌리에 의한 보도 포장면 들림현상이 생겨 보행에 불편을 줄 수 있어 단근처리 등 뿌리 관리가 필요한 것으로 사료된다. 또한, 식재기반의 토양 배수를 위해 마운딩 처리를 한 구간의 경우 강우 등으로 인해 토양 유출로 인한 뿌리 노출이 나타나 복토 등의 관리가 필요한 것으로 판단된다.

뿌리에 의한 포장면 들림현상(상2 구간)

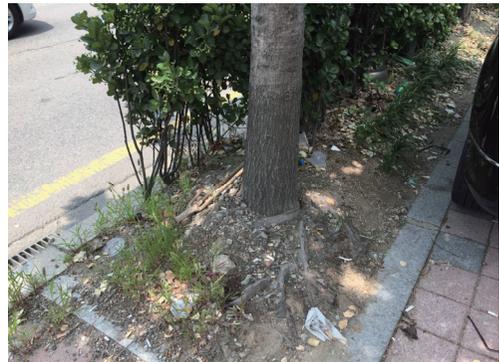
수목 뿌리 노출(상6 구간)

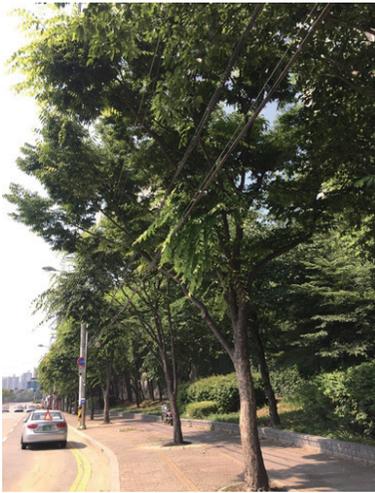
가로수의 식재 위치가 불량한 구간들은 지상부로 전깃줄이 지나가는 지역으로 가로수의 가지와 얽혀 수목이 성장하여 전정 등 작업 시 보다 세심한 관리가 필요해 보인다. 또한 2열 식재지역의 경우 조사 구간 대부분이 완충녹지대 형태의 식재 배치로 적절한 식재 간격으로 조성되었지만, 몇몇 구간의 경우 좁은 식재 간격으로 인해 수목의 생육이 불량한 경우가 있어 이식 등의 조치가 필요한 것으로 판단된다.

지상 전깃줄 충돌(상4 구간)

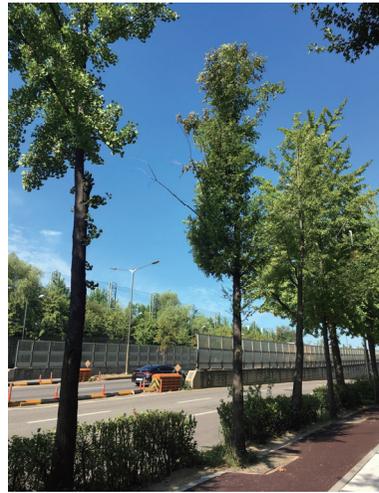
좁은 식재 간격

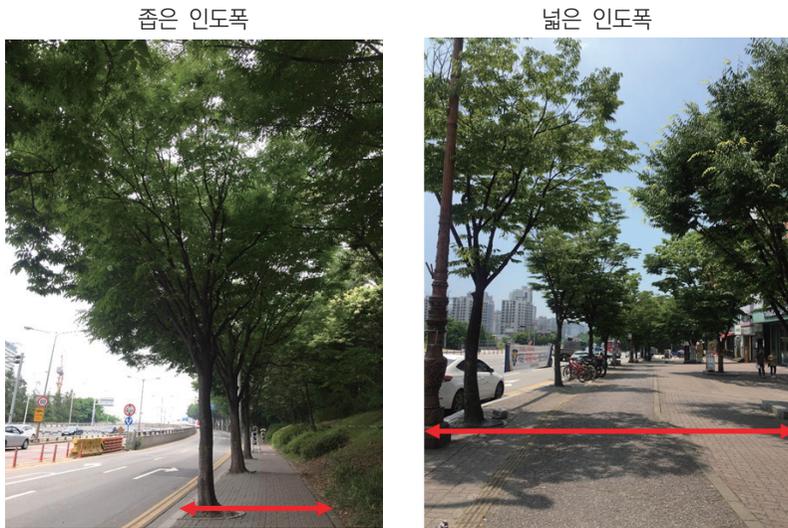
〈그림 4-65〉 인도폭 비교

조사 대상 구간의 인도폭은 2.5-10m의 범위로 조사되었다. 조사 대상구간 80%(n=20)가 2.6-5m의 폭을 가진 보행자도로에 식재되어있는 것으로 분석되었다. 2.5m 이하 구간은 상행 2구간 및 하행 5구간, 5.1-7.5m 이상 폭의 인도는 상행 10, 13구간이었으며, 7.6m 이상의 광폭으로 조성되어 있는 구간은 하행 10구간 1곳으로 나타났다.

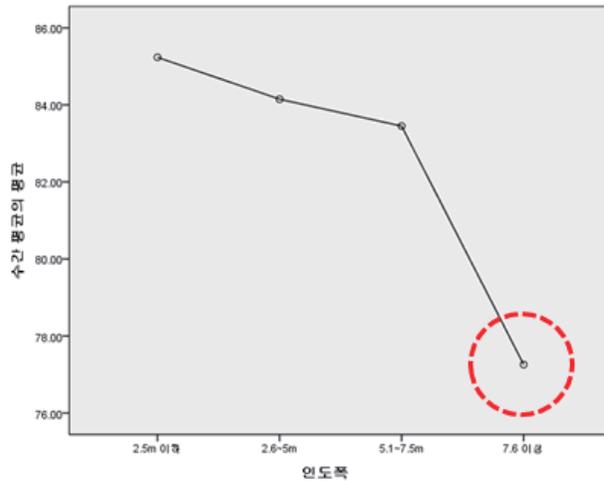
〈그림 4-66〉 인도폭에 따른 수간 평균 활력도

전체 구간의 평균 인도폭은 4.5m 이며, 인도폭 범위별 구간 평균 활력도를 그래프로 확인한 결과, 7.6m 이상의 인도폭을 가진 구간인 하행 10구간에서 활력도가 눈에 띄게 떨어지는 것을 확인할 수 있었다. 하행 10구간은 도로 확장공사로 가로수의 이식이 진행된 구간으로 이에 따른 영향을 배제하기 위해 인도폭에 따른 가로수의 활력도 차이 또한 도로 확장 공사가 진행되지 않은 기존 도로를 대상으로 분석을 실시하였다.

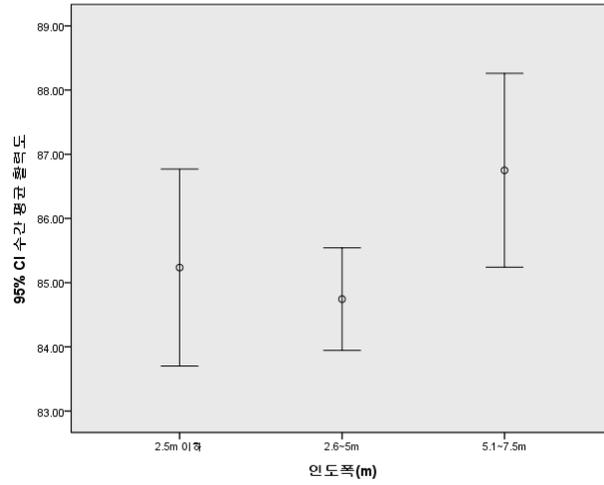
〈그림 4-67〉 기존도로 대상지 내 인도폭에 따른 수간 평균 활력도

기존 도로를 대상으로 인도폭에 따른 활력도 차이를 분석한 결과 2.5m 이하의 구간에서는 85.24, 2.6-5m 인도폭 구간에서는 84.74로 나타났으며, 5.1m 이상 구간에서는 86.75로 가장 높은 수간 활력도 값을 보였다. 따라서 인도폭에 따른 수간 평균 활력도 값은 중간정도 (2.6-5m)의 인도폭에서 가장 낮은 수간 평균 활력도가 나타나는 것으로 판단된다. 일원배치 분산분석을 통한 검증에서는 통계적으로 유의한 값을 검증하지 않는 것으로 나타났다 ($p=0.322$).
